## *Slutrapport RO 2018:01*

**Singelolycka med buss i beställningstrafik söder om Sveg, Jämtlands län, den 2 april 2017**

Diariernr O-02/17

2018-03-08

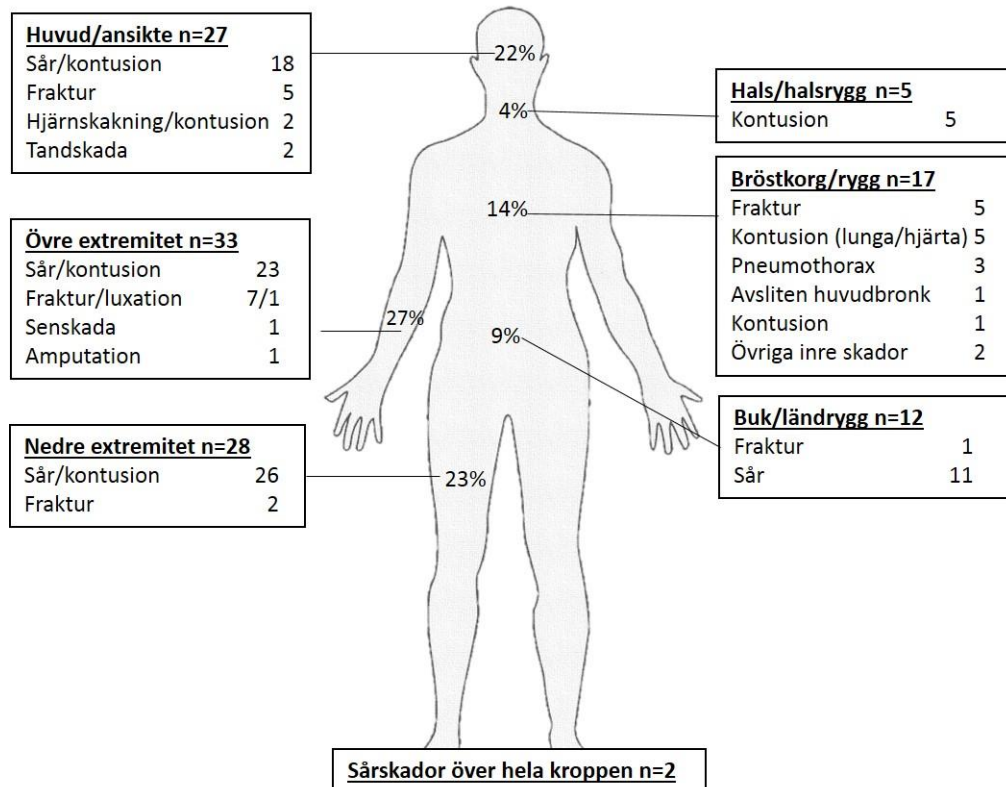
Figur 2. Skadebilden hos de passagerare som var icke-dödligt skadade.

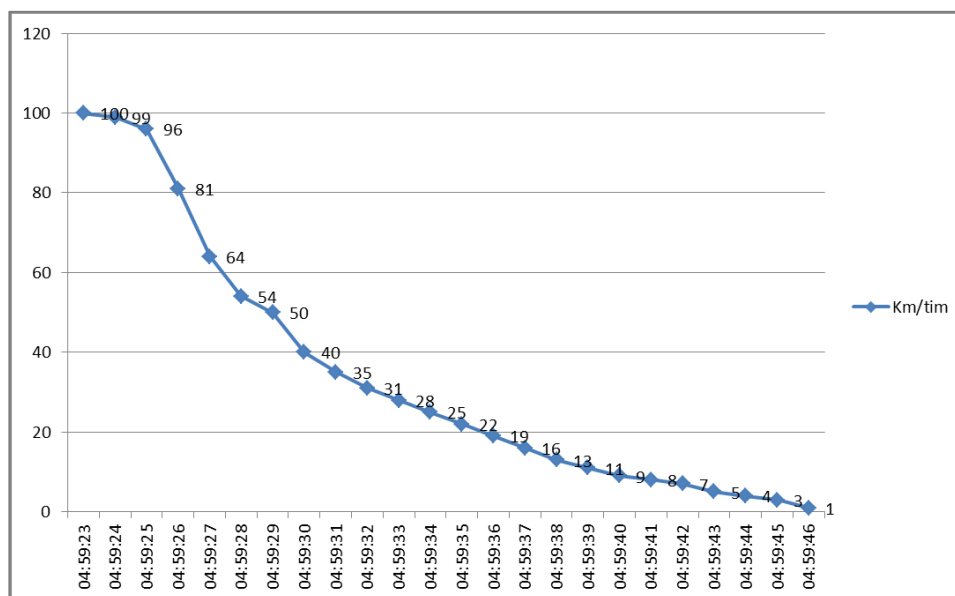
Den sista registreringen i färdskrivaren är från kl. 04.59:41, angivet i UTC-tid. Den tidsangivelsen motsvarar kl. 06.59:41 i svensk sommartid. Vid den tidpunkten registrerade färdskrivaren en låg hastighet. 15 sekunder tidigare registrerades en hastighetsminskning från 100 km/tim. Före den hastighetsminskningen hade fordonet, åtminstone under de närmast föregående fem minuterna körts i ca 100 km/tim, vilket sammanfaller med den högsta möjliga hastigheten för bussen med tanke på bussens hastighetsregulator.

Hastighetsminskningen presenteras i diagramform i figur 4. Av figuren framgår att det initialt skedde en hastighetsminskning från 96 km/tim till 64 km/tim på två sekunder, varefter takten i hastighetsminskningen avtog.

Figur 4. Uppgifter om bussens hastighet från färdskrivaren.

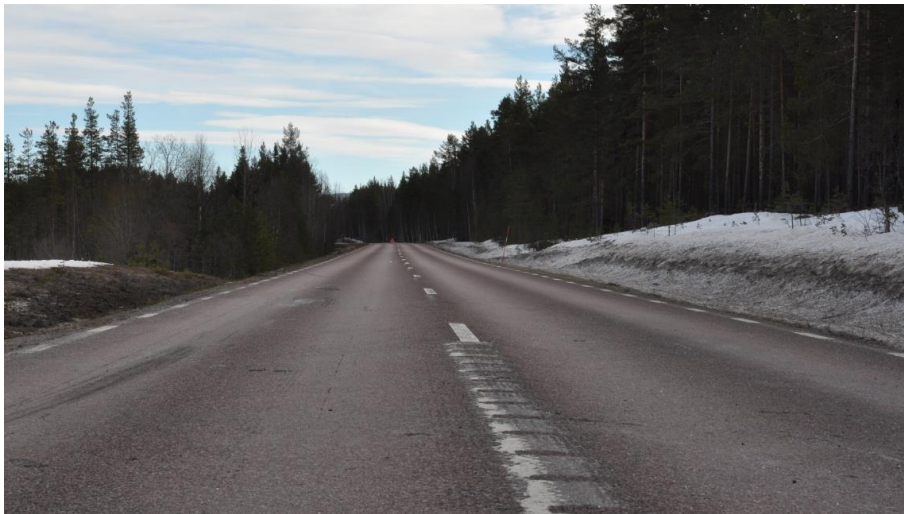
Där olyckan inträffade utgörs E45 av en smal tvåfältsväg med mötande trafik. Vägen är ungefär 7,5 m bred och körfälten är 3,5 m breda med smala vägrenar om ca 10 cm (se figur 6). Hastighetsgränsen på det aktuella vägavsnittet var vid tiden för olyckan 100 km/tim.

Vägen är bomberad, vilket betyder att den lutar från mittlinjen ut mot vägrenarna. Lutningen uppgår till ungefär 3,5–4 grader.

Figur 6. Bild på olycksplatsen tagen i riktning mot söder, alltså tvärt emot bussens färdriktning.

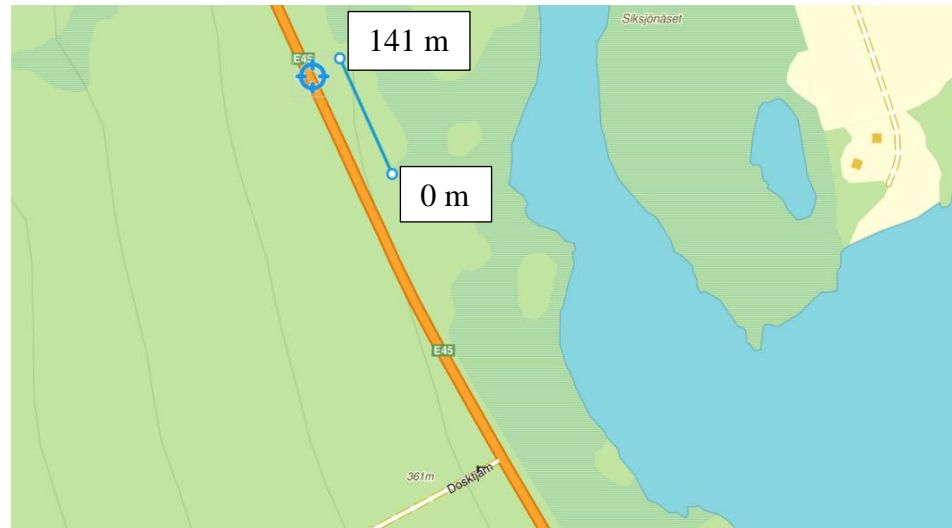
sidoområdet. Däremot fanns det ett tydligt hjulspår från bussens högra framdäck ca 141 meter före den position där bussen slutligen stannade. Yttersidan på hjulspåret började där löpa 33 cm från vägbanekanten. Den positionen betecknas här som nollpositionen (se figur 7).

Figur 7. Avståndet mellan noll- och slutpositionen. © Lantmäteriet Dnr R61749\_180001.

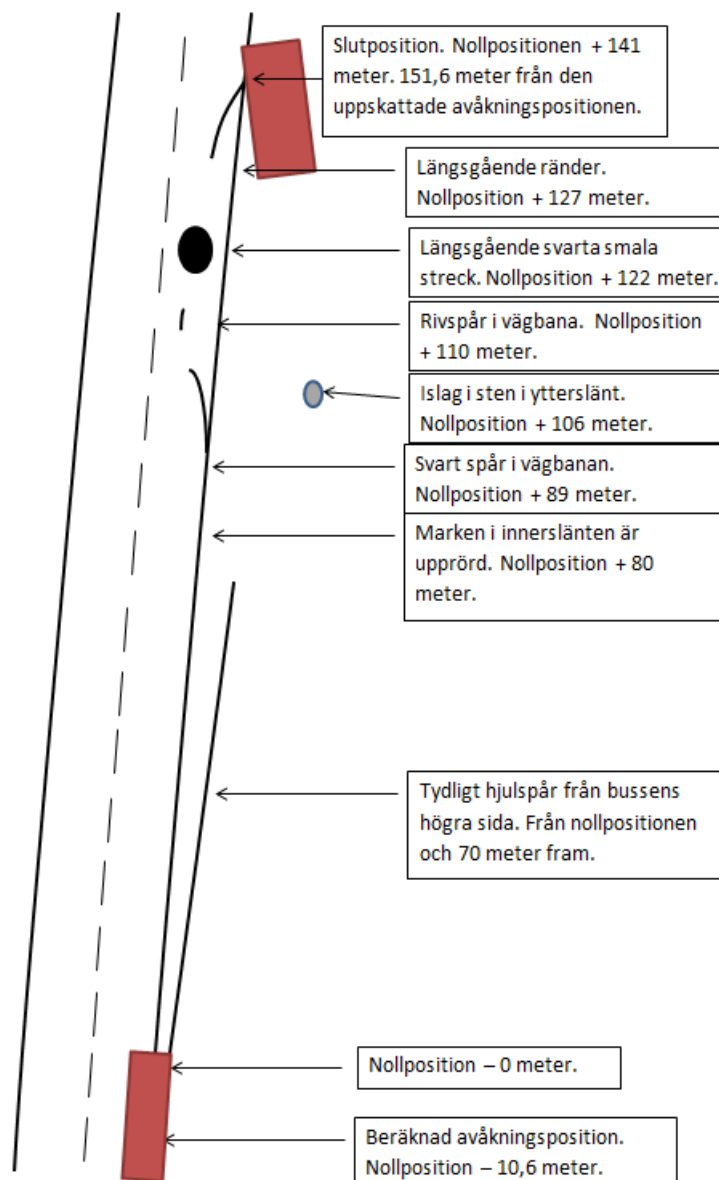
Beräkningen ger en avkörningsvinkel på ungefär 1,8 grader i relation till vägbanekanten<sup>14</sup>. Under antagande att avkörningsvinkeln varit konstant under det inledande skedet, hamnar den beräknade avkörningspositionen 10,6 m före nollpositionen i bussens färdriktning. Den beräknade avkörningspositionen hamnar således 151,6 meter före slutpositionen (se figur 11).

Figur 11. Schematisk ritning av vägen med beräknad avkörningsposition och de spår som fanns på olycksplatsen. Förhållandena är inte skalensliga.

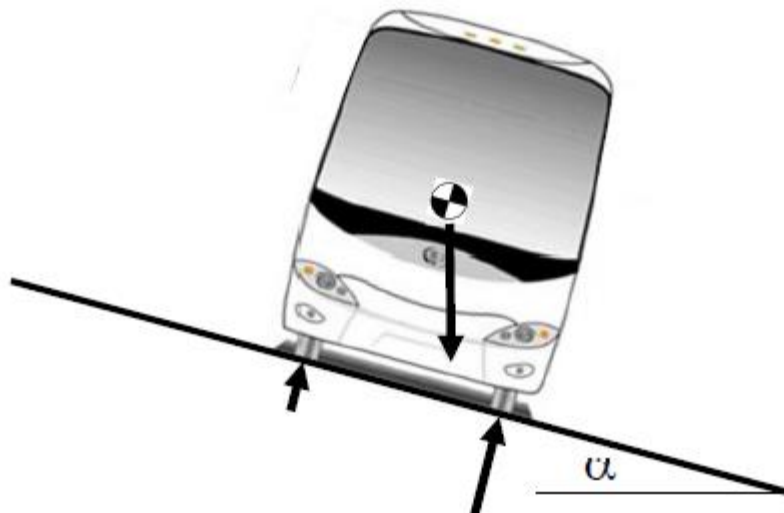
Den tvärgående stabiliteten, eller sidostabiliteten, testas, i enlighet med regelverket med ett stillastående fordon. Fordonet ska fullastat klara en 28-gradig vinkel från normalplanet utan att välta (se figur 20).

Figur 20. Typbild på lutningsförhållande och lokalisering av masscentrumpunkt.
