Slutrapport RJ 2019:01

**Urspårning med växlingsrörelse i
Bastuträsk, Västerbottens län, den
3 januari 2018**

Diariern J-01/18

2019-01-03

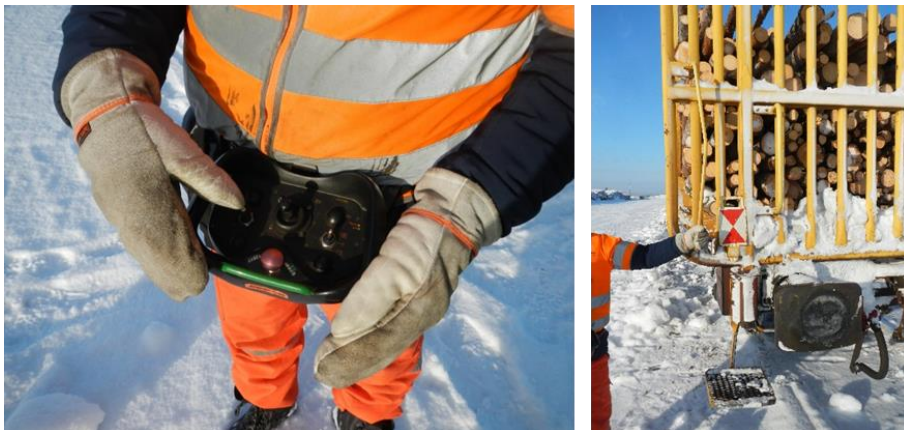
Det aktuella loket var utrustat med radiostyrning. Genom en dosa till radiostyrningen av loket kan föraren manövrera växlingssättet ståendes på ett fotsteg i fronten på första vagnen i färdriktningen, det vill säga i andra änden av växlingssättet från loket sett. Med ena handen håller föraren fast i ett åkhandtag medan den andra handen manövrerar radiostyrningsdosan, se figur 3.

Figur 3. Föraren manövrerar växlingssättet med hjälp av en radiostyrningsdosa ståendes på ett fotsteg i fronten på första vagnen i färdriktningen.

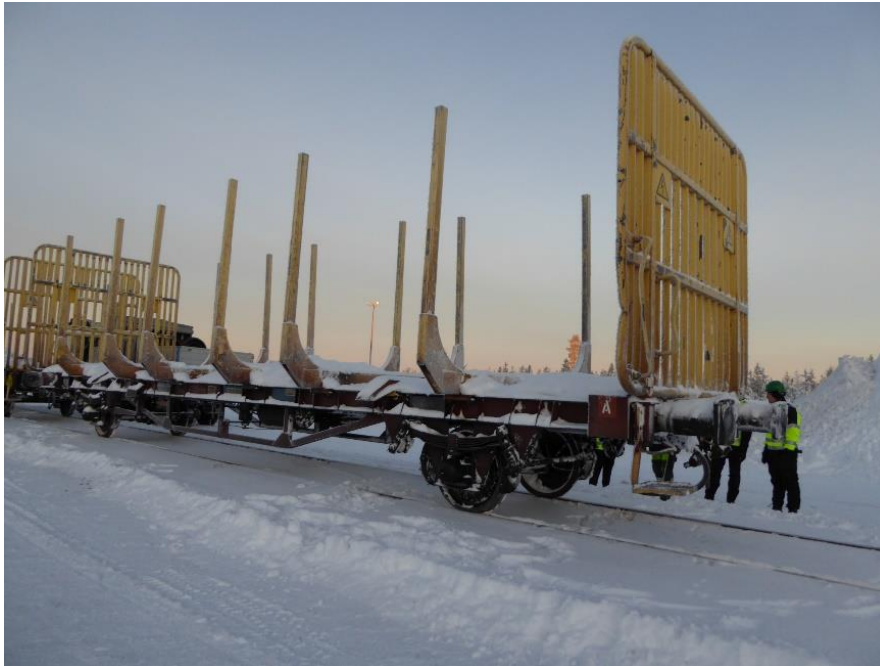
Den urspårade vagnen hade beteckningen Lnps⁰⁵³ 42 74 4131 384-3.

Figur 5. Den aktuella vagnen av typen Lnp53⁰⁵³.

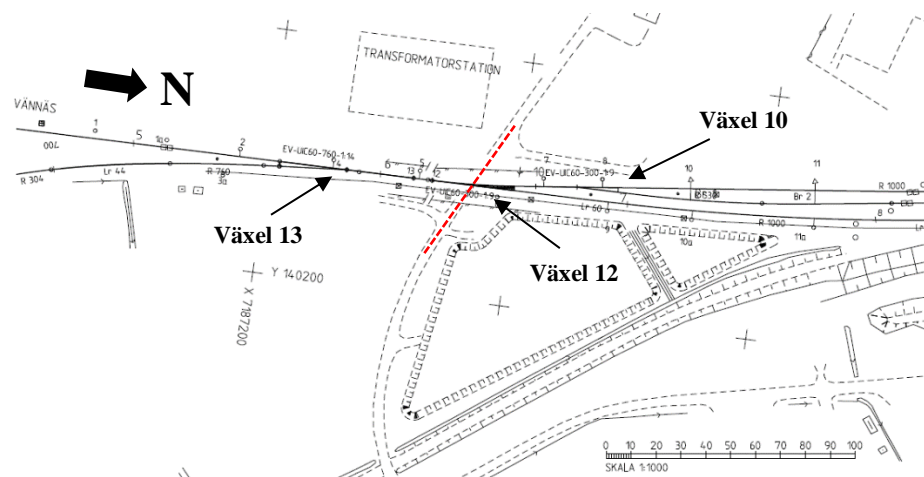
Spår 2 till 4 går samman i växlarna 10 och 12. Därefter förgrenar sig banorna mot Vännäs och Skellefteå genom växel 13. Mellan växel 12 och 13 ligger en mindre övergång avsedd för gående och snöskotertrafik, se figur 7 och 8.

Figur 7. Det för urspårningen berörda området inom Bastuträsk driftplats inklusive skoterledens övergång mellan växel 12 och 13 (markerad med ett rött streck). Trafikverkets ritning, med illustreringar av haverikommissionen.

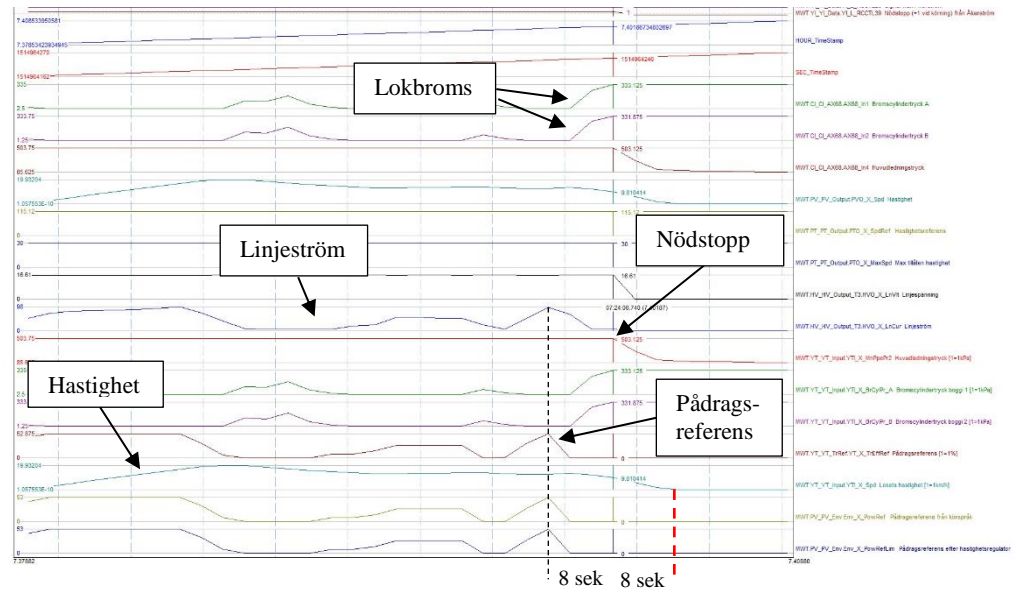
Figur 9. Utdrag ur VCU-loggen med ett antal mätvärden markerade. Rörelsen stannade vid den röda streckade linjen. Kurvan för linjeström kan sägas visa hur mycket kraft lokets motorer för ögonblicket genererar vilket i huvudsak överensstämmer med pådragsreferensen, det vill säga förarens önskade pådrag. Lokbroms visas med två kurvor, en för varje boggi på loket.

Två specifika händelser kan utläsas på tidsaxeln. Pådraget avbryts ca åtta sekunder före nödstopp samt att rörelsen stannar ca åtta sekunder efter nödstopp.

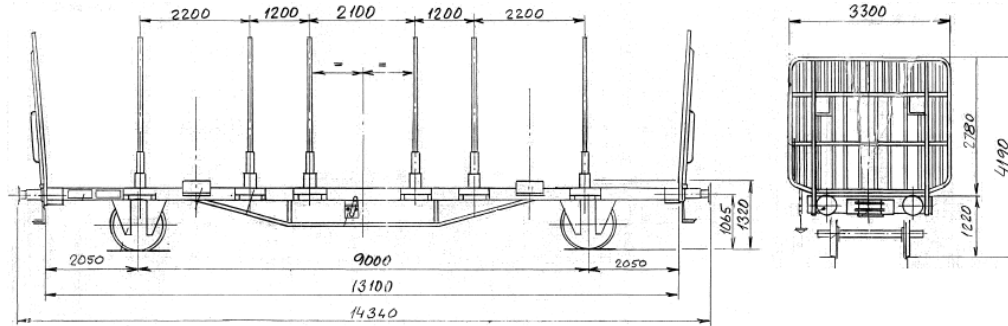
Vagnen hade tidigare en annan överbyggnad (trägolvs, tak, gavlar och dörrar inklusive upphängning). Den byggdes om år 2006 genom att överbyggnaden togs bort och lastsäkringsutrustning för rundvirke monterades direkt på underredet (se figur 10). Åkhandtag och fotsteg monterades på vagnens gavlar.

Figur 10. Ritning från Green Cargo över vagnstypen Lnp53 med sex bankar för lastning av timmer.

Vagnstypen vägde 15 ton innan den byggdes om. Den hade låg vridstyvhet och klarade eventuella skevningar och rälsförhöjningar. Efter ombyggnaden väger vagnstypen 11,5 ton och den har alltså en låg vridstyvhet.

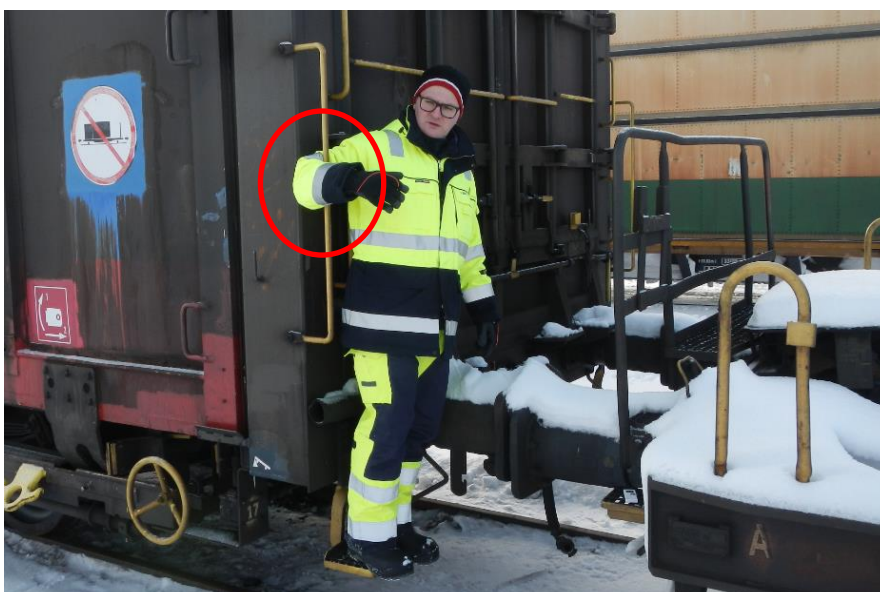
Figur 14. Låsning av armvecket i åkhandtaget.

Om man tappar fotfästet kommer låsningen med höger arm runt åkhandtaget att leda till att man får en rotation utåt från vagnen och därför minskar risken att hamna under vagnen. Om man i stället håller i sig med vänster arm, om det finns ett åkhandtag på den sidan, är risken stor att man i stället får en rotation inåt mot vagnen och då hamnar under denna.

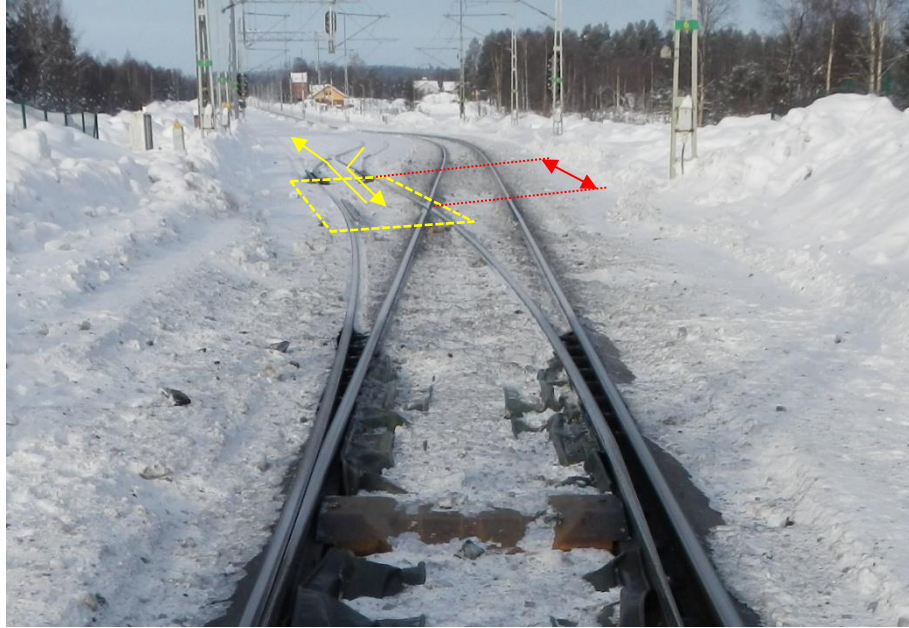
I samband med rundgången via spår 4 gick även Rd2-loket ut i växel 12. För att avgöra i hur stor del av växeln som Rd2-loket kan ha tryckt undan snö har haverikommissionen jämfört längduppgifter för loket med längduppgifter för spåret.

Avståndet efter växeltungorna i växel 10, som behövde passeras, till korsningspartiet i växel 12 är 12,8 meter. Längden över de yttersta hjulen på ett Rd2-lok är 11,7 meter. Lokets hela längd är 15,5 meter vilket gör att ca två meter av lokets korg samt buffertar är utanför de yttersta axlarna i varje ände. Se vidare avsnitt 3.1.

Figur 24. Spåret mellan växel 10 och växel 12 i den streckade gula rutan. Loket har kört ut för att kunna vända och köra in på spår 4 (till vänster i bild) motsvarande de gula pilarna. Avståndet mellan de röda strecken är 12,8 meter. Bilden är inte från den 3 januari utan från ett platsbesök den 20 februari 2018.

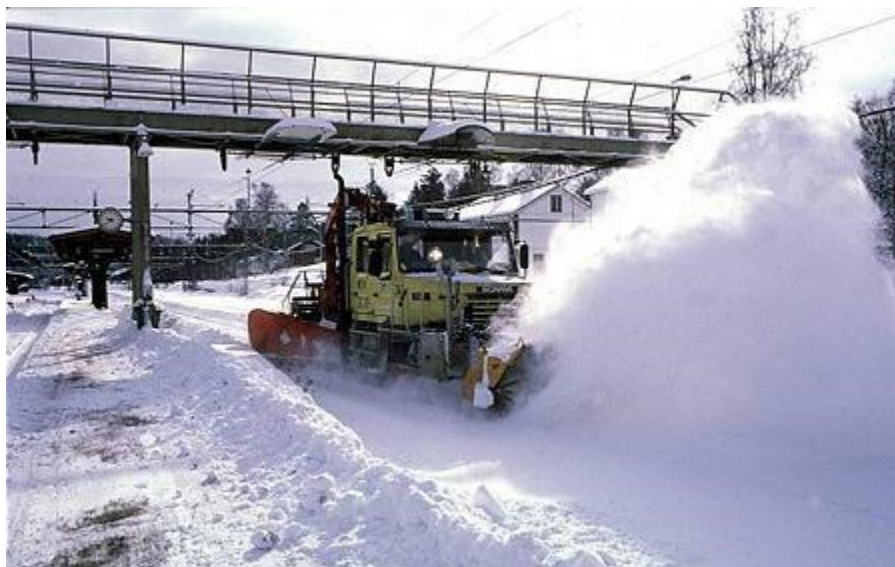
Enligt vad som dokumenterats i Infranords s.k. vinterdagböcker blev de aktuella växlarna i Bastuträsk snöröjda någon gång mellan kl. 16.00 den 29 december 2017 och kl. 05.00 den 30 december 2017. Personalen som utförde snöröjningen har beskrivit att växlarna röjdes maskinellt med en Scania MTR 112 utrustad med en snösop, se figur 25. Tungpartiet röjdes även manuellt.

Figur 25. Snöröjning med Scania MTR 112 utrustad med snösop. Foto: Trafikverket.

Snösopen kan enligt personalen inte avlägsna hård isbildning. Det måste i stället göras manuellt eller med hjälp av särskilda maskiner.
