STATENS HAVERIKOMMISSION (SHK)
BOARD OF ACCIDENT INVESTIGATION

Rapport C 1990:3
Luftfartshändelse 1989-07-18
Svegs flygplats, Z län
Ärende SE-TUO 70/89

SAMMANFATTNING AV UTREDNINGSRAPPORT C 1990:3
Ärende SE-TUO 70/89

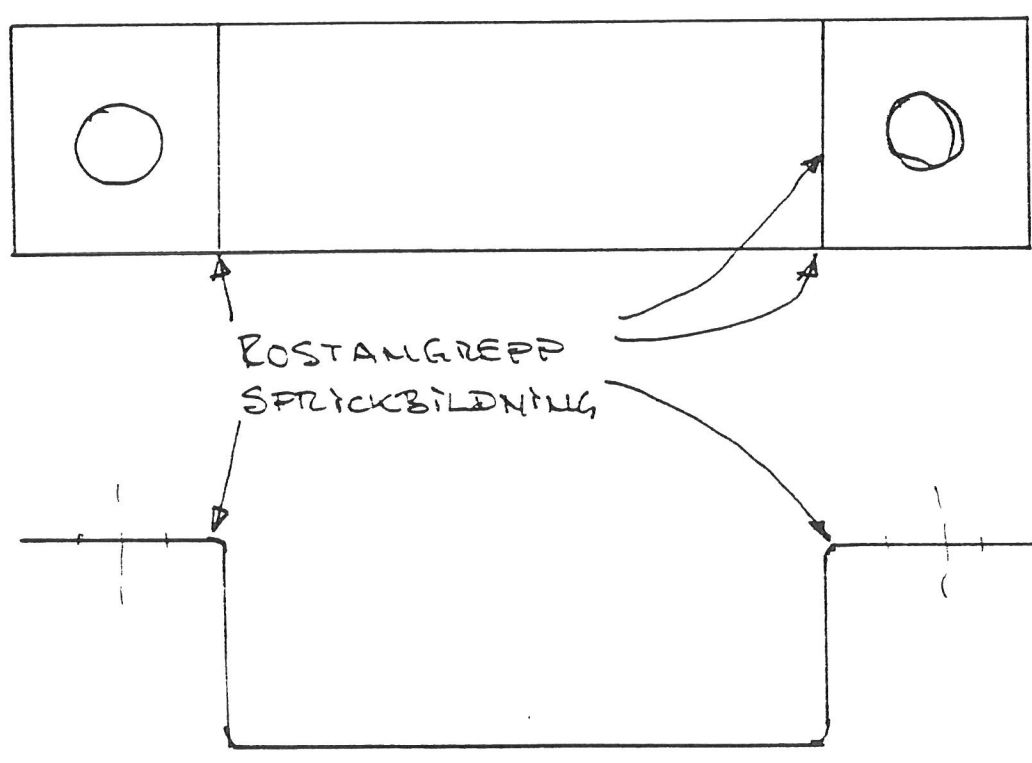
SKISS ÖVERFALL DIMONA-LANDSTÄLL

Vid kontroll av landstället konstaterades att ett av överfallen till landstället hade brustit på grund av rostangrepp. Vid kontroll av det andra omslaget befanns att det även i detta överfall fanns sprickbildningar och rostangrepp.

Med hänsyn till vridmärken på kroppen konstaterades att landstället vridits loss vid landningen på grund av att ett överfall hade brustit. Detta hade troligen skett vid starten eftersom plåten som föll från flygplanet täckte den mittersta delen av landstället och således hade pressats bort av landställets tyngd. Rostangrepp på överfallen är svåra att upptäcka om inte överfallen monteras bort.

Den hållare av överfallstyp som fäster landstället vid flygplankroppen är utförd av olämpligt material som lätt rostar. Rostskador är svåra att upptäcka utan demontering av överfallen. Den enkla konstruktionen bör dock göra att en demontering av detaljerna inte innebär några svårigheter. Ett väl genomtänkt och noggrant utfört underhåll borde därför ha avslöjat bristerna.

1 Samtliga ägare av flygplantypen bör anmodas att undersöka om landstället har utsatts för rostangrepp och sprickbildningar.

2 Vid årstillsynen av flygplantypen bör överfallen för landstället kontrolleras med avseende på sprickbildning och rostangrepp.

3 Möjligheten att byta till ett mera beständigt material i överfallen bör undersökas.
