Slutrapport RS 2014:11

M/S GOTLAND - Grundstötning utanför
Oskarshamn, Kalmar län, den 2 januari 2014

Diariernr S-0001/14

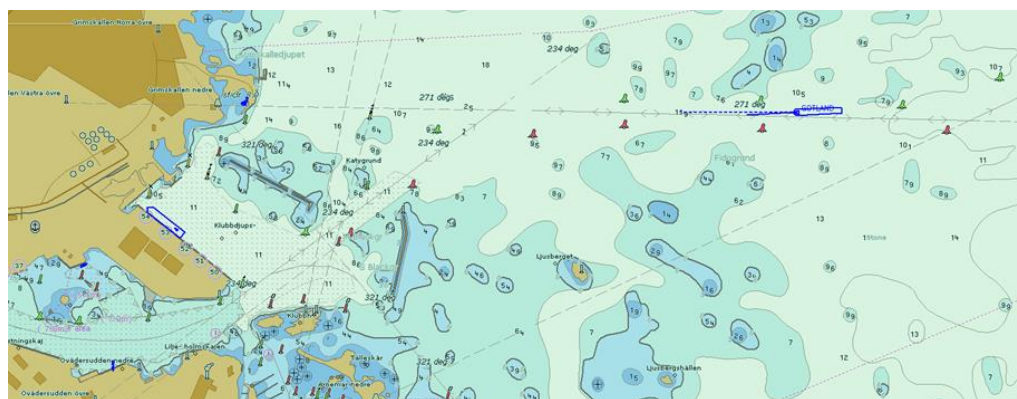
Figur 3 – Fartyget på Grimskallelinjen

Farleden mellan fyren Stötbotten och slutet på enlinjen Ovädersudden är 2,6 n.m. lång och farledsriktningen är in mot Oskarshamn. I farledsriktningen efter passage av fyren Stötbotten övergår farleden till en ca 0,6 n.m. (120 meter) bred och 1,0 n.m. lång bojad farled med två fyrar som utgör en enlinje i bäring 271°, Grimskallen västra övre (Q) och Grimskallen nedre (ISO). Båda dessa har ett vitt ljussken och den nedre fungerar även som en sektorfyr.

Därefter svänger farleden ganska skarpt 37° ner i enlinjen Ovädersudden som löper mitt i den vita sektorn mot hamnområdet i bäring 234°. Det finns dock ingen gircentrumboj utlagd i denna gir som stöd för navigatörerna under pågående gir. Ovädersudden övre (F G) har ett grönt fast sken och den nedre (Fl WRG 3s) har ett vitt blinkande sken och fungerar även som en sektorfyr. Även denna del av farleden är väl utmärkt med bojar och belysta kummel och är 0,8 n.m. lång och ca 0,6 n.m. (100 meter) bred.

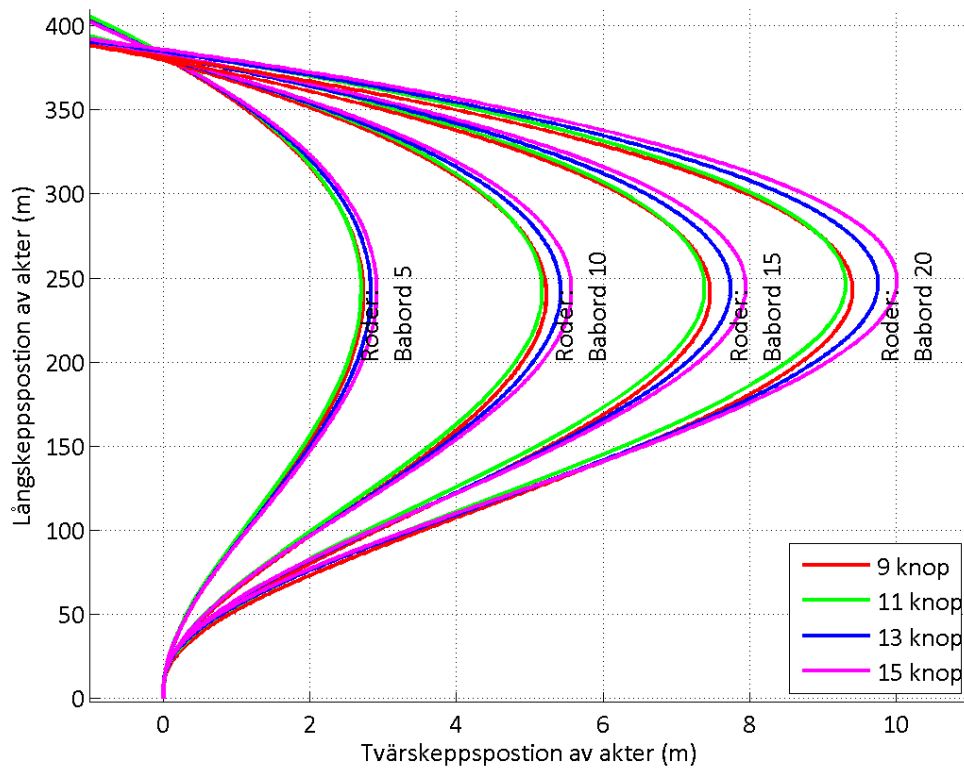
Figur 2 Aktern utsvängning vid gir i och för kombinationer av rodervinkelar och farter

Rodervinkel (åt babord)	Fart	Maximal utsvängning av akter
grader	knop	m
5°	9	3
5°	11	3
5°	13	3
5°	15	3
10°	9	5
10°	11	5
10°	13	5
10°	15	6
15°	9	7
15°	11	7
15°	13	8
15°	15	8
20°	9	9
20°	11	9
20°	13	10
20°	15	10
