Slutrapport RS 2016:08

ÖRING med pråm – förlisning i Göta älv,
den 2 november 2015, Västra Götalands län.

Diariernr S-195/15

2016-10-26

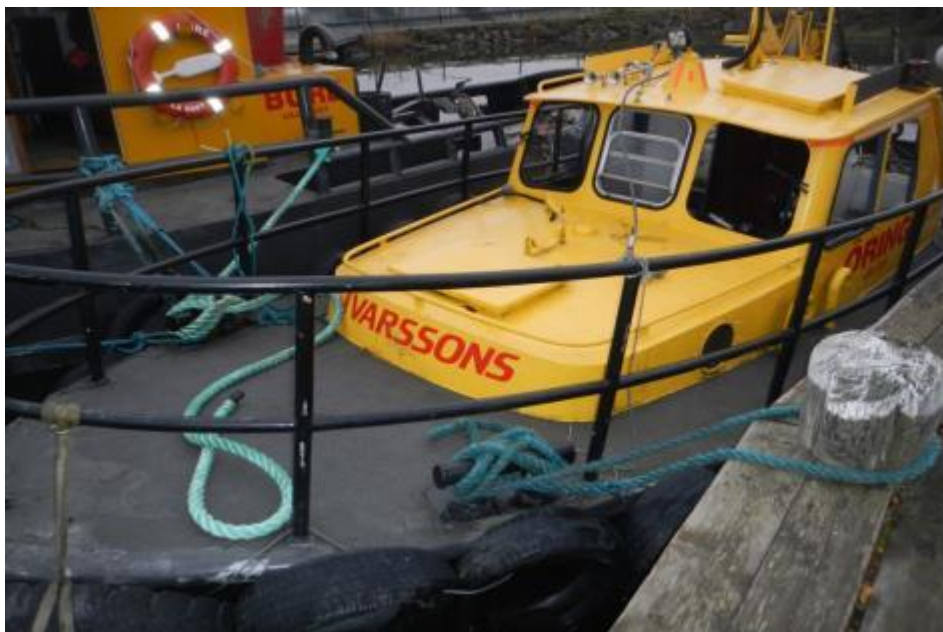
Figur 1. ÖRING – Bogserbåten.

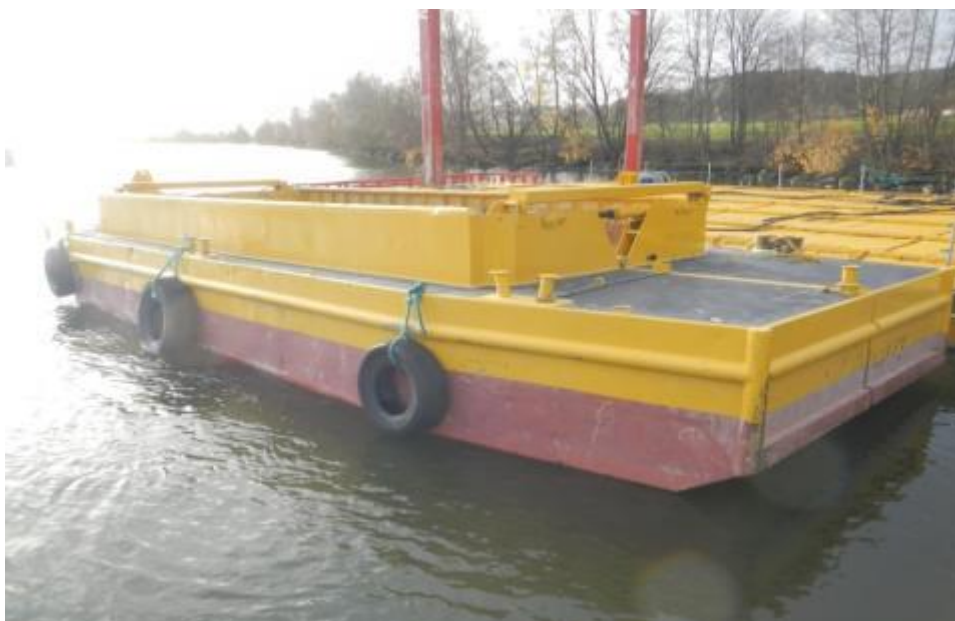
Figur 2. Pråmen förtöjd mot en större arbetspråm.

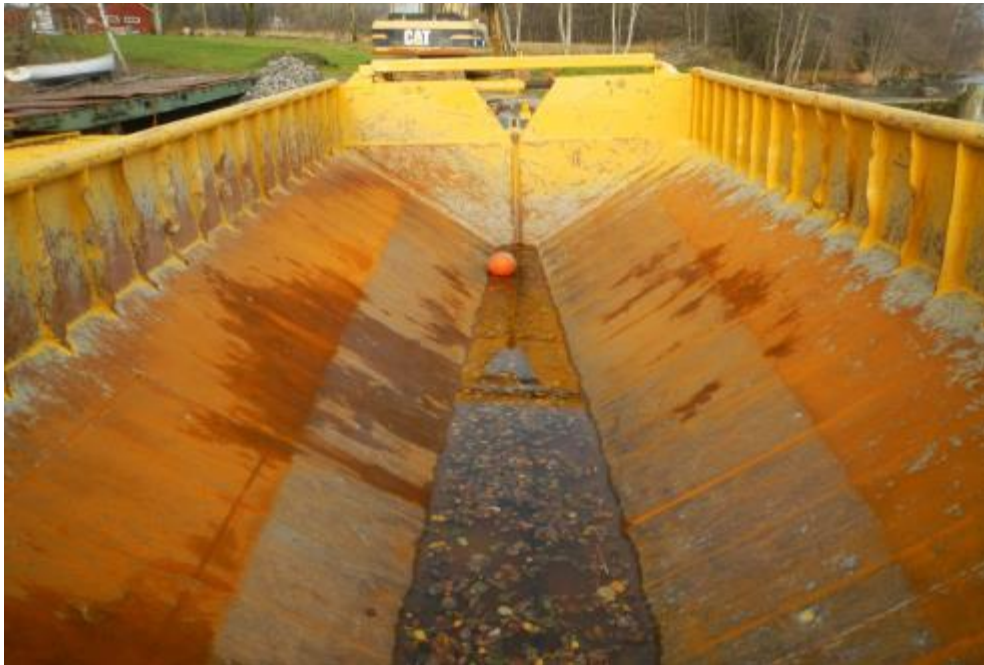
Figur 3. Pråmens lastutrymme.

botten mellan skrovhalvorna, utan vartefter pråmen lastas och sjunker djupare kommer även sjövattnet att tränga in i det v-formade lastutrymmet och till viss del blandas med lasten. Pråmen hade genomgått en renovering i samband med inköpet år 2014. Pråmen var inte försedd med lastmärken som visar maximalt djupgående för maximalt lastintag. Det fanns inga stabilitetshandlingar eller hydrostatiska⁸ data på pråmen. Pråmen var inte klassad eller registrerad i Transportstyrelsens register. De undersökningar som gjorts av pråmen efter händelsen beskrivs i avsnitt 1.11.

- Based on stability calculations, provide the company's barges with visible draft marks regarding maximum loading condition. *(RS 2016:08 R1)*
- Educate the masters and others involved in cargo handling of barges, on the criteria for the safe loading of barges. *(RS 2016:08 R2)*
- **The fire brigade at NÄRF is recommended to:**
- Consider training for all rescue leaders regarding ship accidents in the area. *(RS 2016:08 R3)*

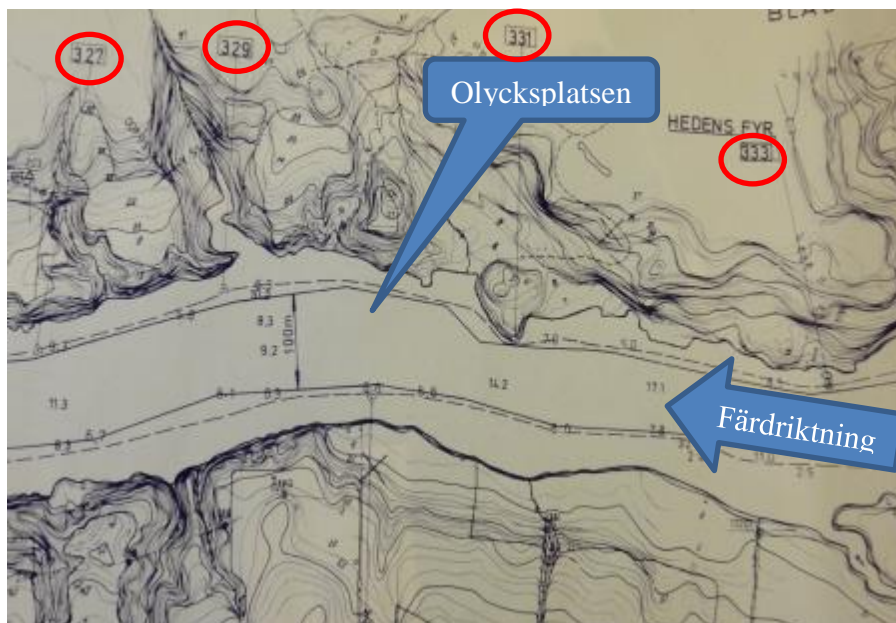
Pråmen hade en viss slagsida åt babord redan vid avgång, och när ekipaget närmade sig udden där motströmmen ökade, upplevde besättningen att slagsidan ökade ytterligare något åt babord. Därmed började det skölja upp mer vatten på pråmens däck. Befälhavaren reducerade då farten ännu en gång med förhoppningen att pråmen skulle resa sig igen och slagsidan minska. Samtidigt passerade man udden vid märke nr 331 och upplevde att pråmens slagsida inte hade minskat, trots fartreduceringen. Vattnet sköljde fortfarande upp på däck på babord sida av pråmen.

Befälhavaren tog då beslut att som försiktighetsåtgärd försöka manövrera mot land om styrbord sida, med avsikt att få pråmen in på grundare vatten. ÖRING manövrerades i en styrbordssväng in mot älvens strand samtidigt som slagsidan var oförändrad. Befälhavaren gav samtidigt order till däcksmän om att förbereda losskoppling av pråmen. Däcksmannen gick ut på ÖRINGs akterdäck där vajrarna till pråmen satt fastspända midskepps bakom styrhytten (se figur 8). Han började manövrera manöverspaken för vajerlåset på babord sida med avsikt att slacka ut vajern. När slack uppstod i vajern började pråmen att luta ännu mer åt babord. Däcksmannen hann inte lossa vajern helt innan pråmen lutade så mycket åt babord att även lasten (stenarna) till viss del började förskjuta sig åt babord. Pråmens däck på babord sida började kort därefter skära ner under vattnet. Ögonblickligen därefter, klockan 12.05, slog pråmen runt helt och hållet åt babord. Allt gick väldigt fort och besättningen har uppskattat att hela förloppet skedde på mindre än en minut.

Figur 7. Göta älv märke nr. 333 – 327.

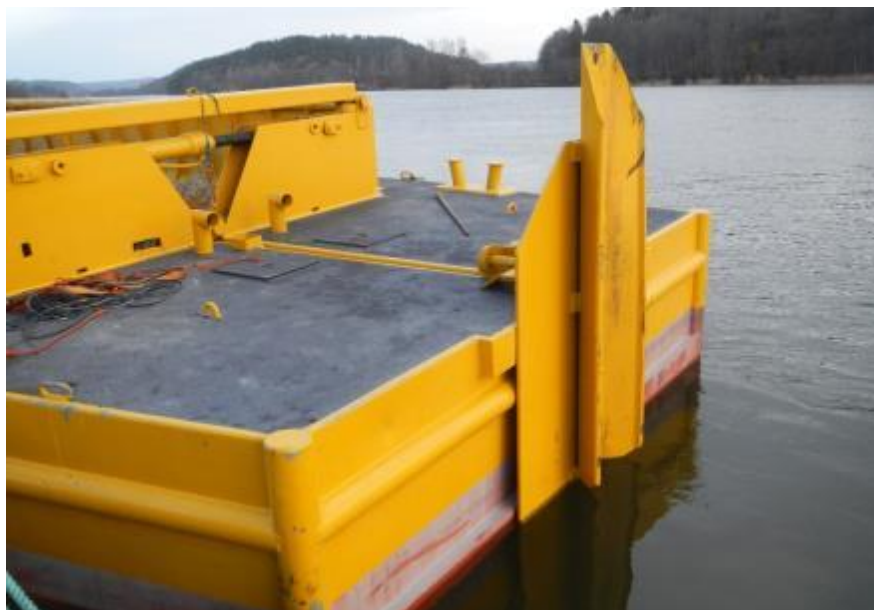
Figur 9. Pråmens akter med stödklyka för skjutbogsering.

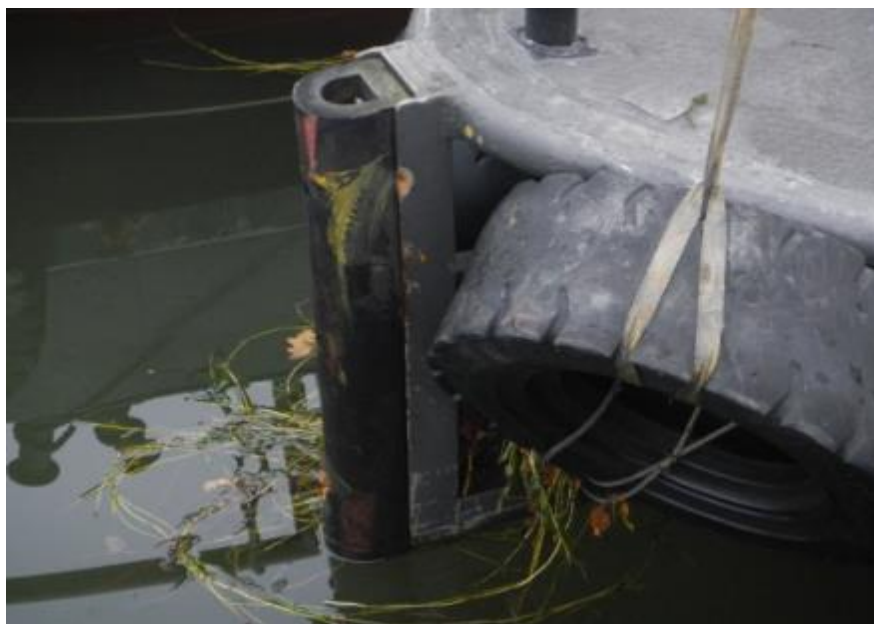
Figur 10. ÖRINGS stävfender för låsning i pråmens stödklyka

Befälhavaren tog beslut om att koppla loss pråmen från ÖRING. Bogserbåten var inte utrustad med snabbtöslösning av sina bogservajrar. När slack gavs i babords vajer ökade pråmens slagsida ytterligare, och även viss lastförskjutning uppstod. När pråmens däck skar ner under vattnet försvann pråmens sista positiva reststabilitet då skrovets flytdeplacement snabbt minskade, och den slog runt. Pråmens vajerkopplingar till bogserbåten medförde även att ÖRING vreds ned under vattnet och därefter fick ett snabbt sjunkförlopp.

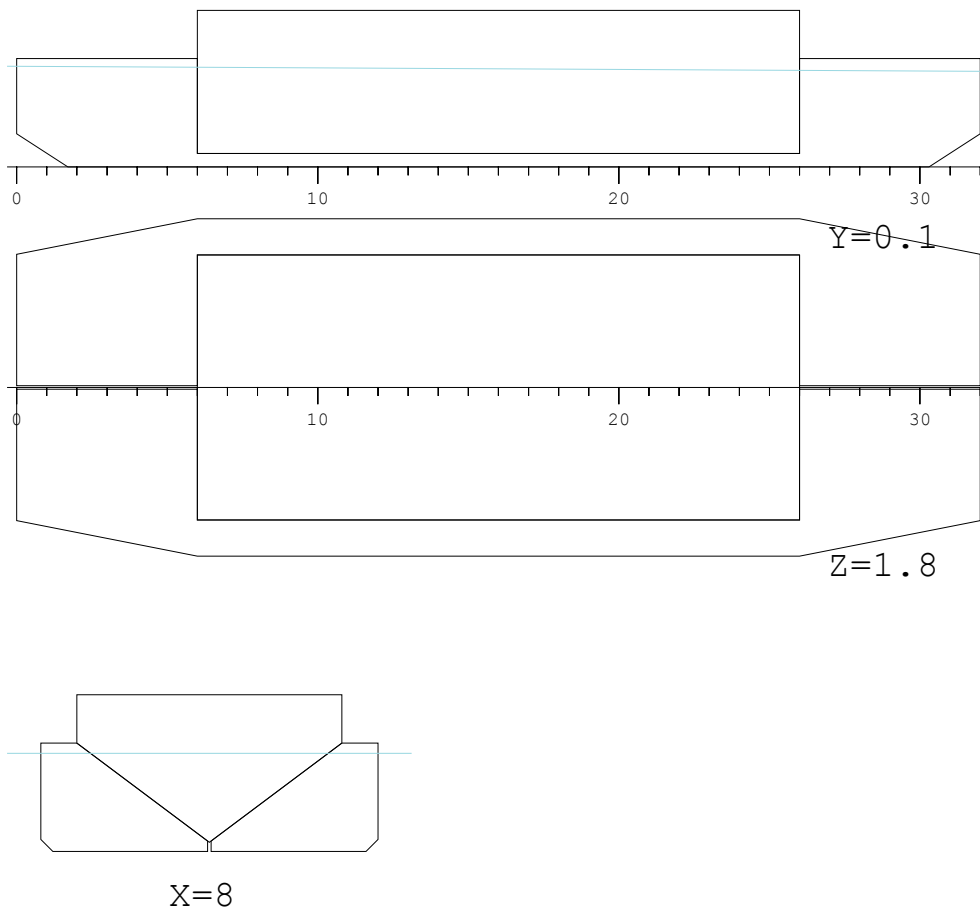
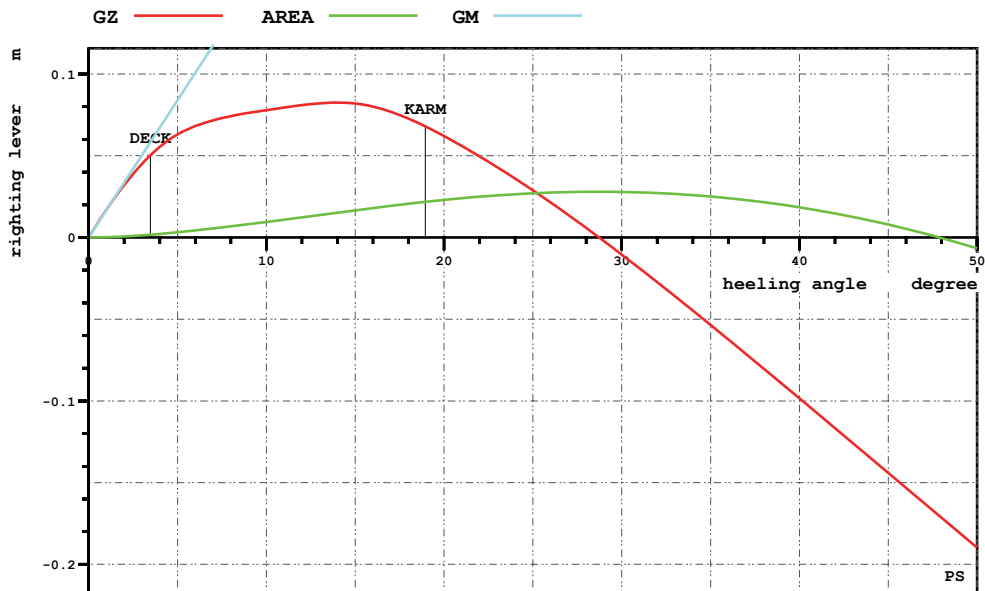
Loading condition: LD1a symm. lastat

Stabilitetsutredningen visar att pråmen hade låg reststabilitet och därmed var känslig för yttre störningar. Det är sannolikt att det snabba händelseförloppet orsakades av samverkande faktorer i form av ökad motström och mer vatten som trycktes upp på pråmens däck, samt lastförskjutning som uppstod samtidigt som babords kopplingsvajer slackades. Därmed kom även lasten att utföra en mer krängande kraft på pråmen. När pråmens däckskant gick under vattnet försämrades även stabiliteten då det rätande momentet snabbt minskade när skrovets vattenlinjearea minskade. Då pråmens totala vikttyngdpunkt kom i vertikal linje med skrovets flyttyngdpunkt, fanns ingen positiv rätande hävarm och inget rätande moment kvar, och det uppstod snabbt en negativ hävarm som krängde runt pråmen tills den hamnade upp och ned i ett stabilt jämviktsläge.

CRITERIA	REQ	ATTV UNIT	MAXKG	STAT
Area under GZ curve up to 30 deg.	0.055	0.028 mrad	1.273	NOT MET
Area under GZ curve up to 40 deg.	0.090	0.028 mrad	1.170	NOT MET
Area under GZ curve btw. 30-40 deg.	0.030	0.000 mrad	1.082	NOT MET
Max GZ > 0.2	0.200	-0.010 m	1.055	NOT MET
Max. GZ at an angle > 25 deg.	25.000	14.030 deg	1.013	NOT MET
GM > 0.15 m	0.150	0.961 m	2.287	OK
Fribord	-	0.130 m	-	-
Maximalt GZ	-	0.083 m	-	-
