Slutrapport RS 2017:02

PATRICIA II – förlisning söder om Kalmar-
sund, Blekinge län, den 28 maj 2016.

Diariernr S-83/16

2017-05-12

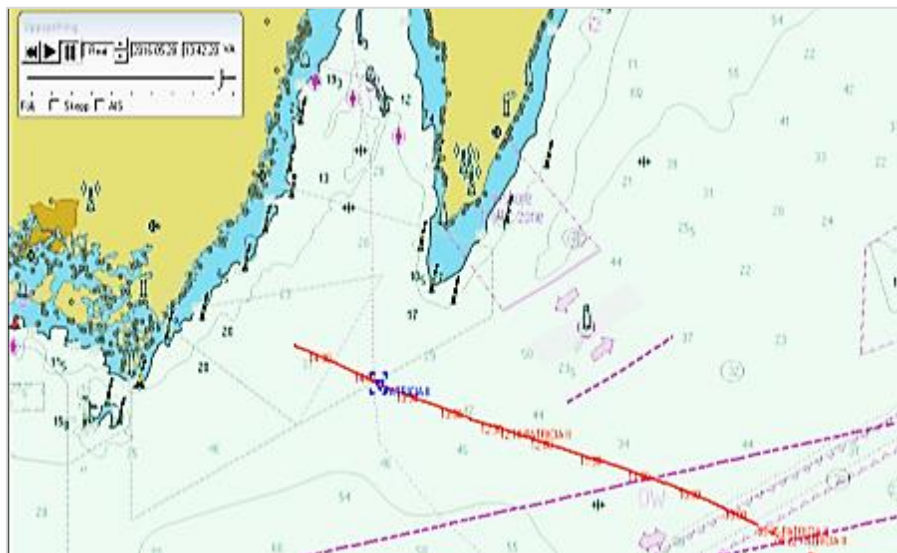
Figur 2. AIS-spår för PATRICIAS hemresa. Position kl. 13.42 (11.42 UTC⁹). Bild: © Sjöfartsverket nr 10-01518.

Befälhavaren stängde av autopiloten och reducerade farten, samt givade åt styrbord¹⁰ med stäven mot sjö- och vindriktningen, dvs. i nordostlig riktning. Detta i avsikt att få den stora vattenmängden på arbetsdäcket att börja rinna av snabbare. De få gånger som fiskebåten tidigare hade fått överbrytande sjö på däck brukade avrinningen gå lite långsamt eftersom däckets spygatter¹¹ var relativt små. Båtens två stormportar¹² akteröver var försedda med skjutluckor som var delvis öppna. Han vidtog inga andra omedelbara åtgärder, men noterade att det var onormalt mycket vatten på däck med tanke på den rådande sjögången. Befälhavaren upplevde att fiskebåten gungade sakta fram och tillbaks från sida till sida. Fiskebåten fick därefter ganska snabbt slagsida åt styrbord, och låg nu djupt i vattnet. Han försökte hålla båten mot vind och sjö och var inställd på att vattnet skulle rinna av däck, och att båten skulle räta upp sig från slagsidan.

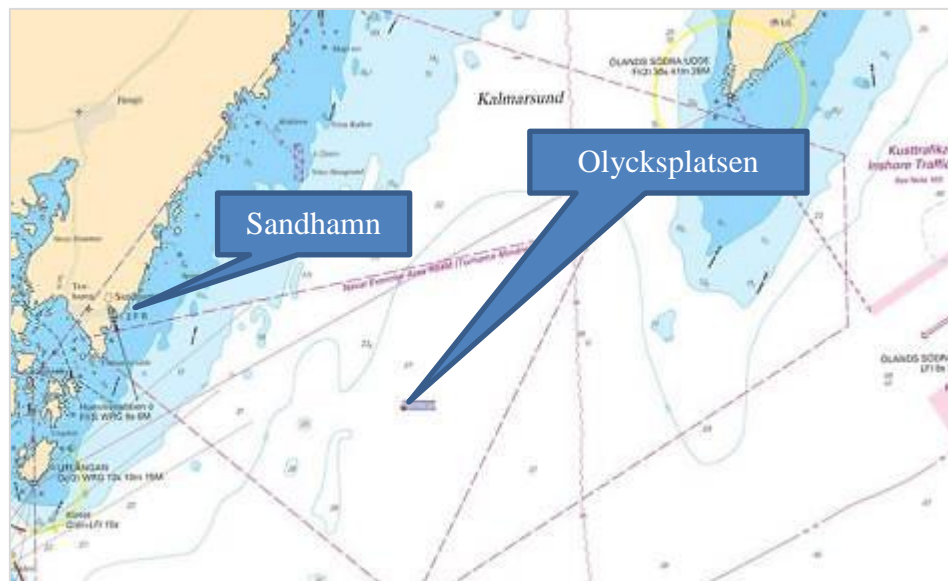
Figur 4. Platsen där PATRICIA förliste. Bild: © Sjöfartsverket nr 10-01518.

Platsen där PATRICIA sjönk är belägen sydväst om Ölands södra udde, ca 8,5 M från Sandhamn i Blekinge (se figur 4). Positionen ligger inom ett område som är markerat som Marinens övningsområde i sjökort. Enligt Försvarmakten pågick inga övningar i området vid tillfället.

PATRICIA ligger på ca 35 meters djup och står upprätt på sjöbotten med en lätt slagsida åt styrbord, troligen med anledning av båtens kölkonstruktion. Fiskebåten är även omgiven av fiskegarn (se figur 16).

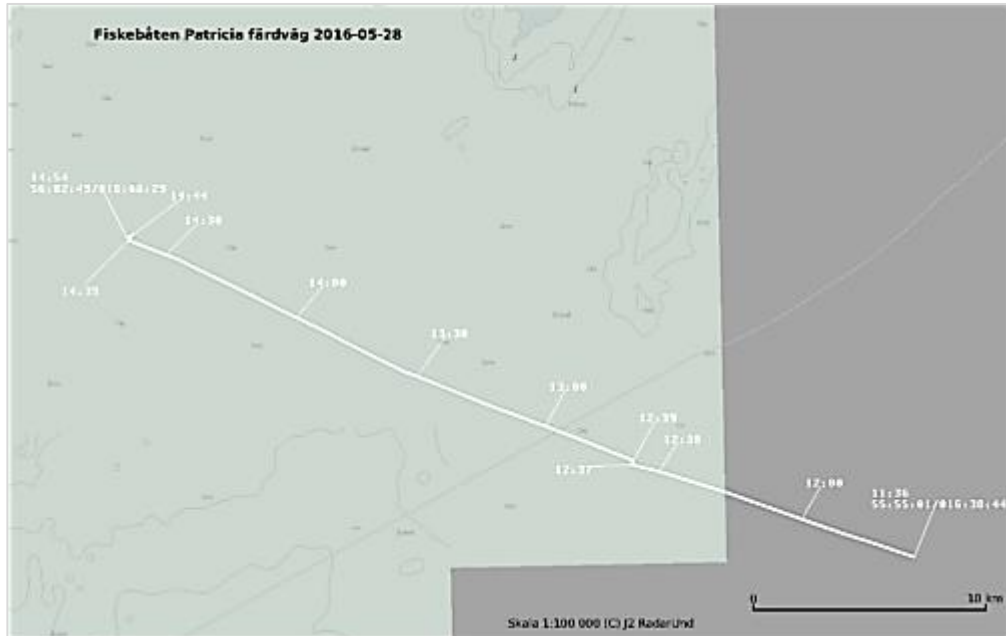
Figur 8. PATRICIAS radarspår. Bild: Försvarmakten.

en nordgående kurs på 027 grader. Därefter återgick hon till den nordvästgående kurs som även redovisas i AIS-spåret. Radarspåret för PATRICIA motsvarar det spår som fiskebåtens AIS-sändare redovisar. Även PATRICIAS gir åt babord och kortvariga sydgående kurs finns redovisat i radarspåret (se figur 9).

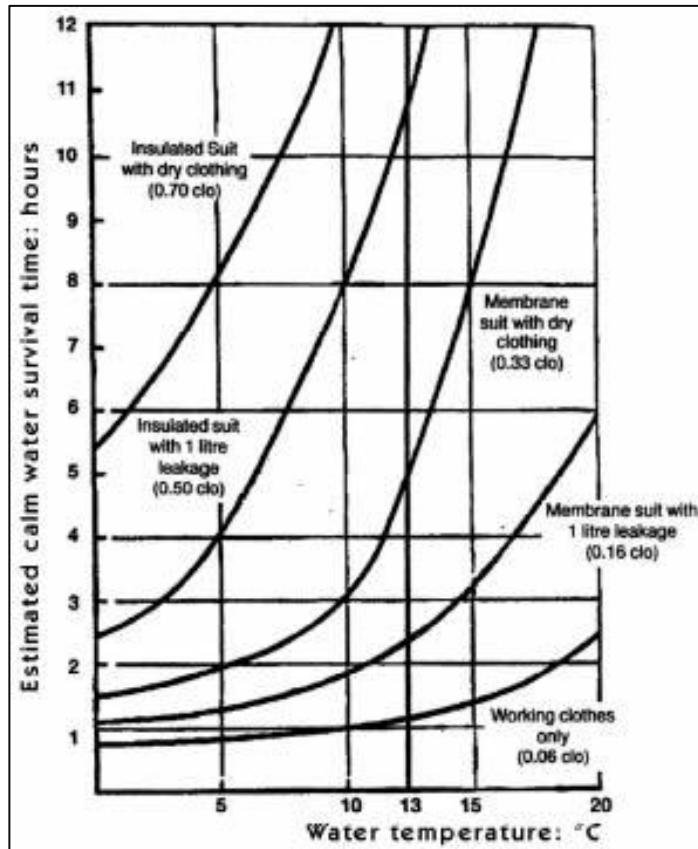
Figur 14 visar skillnaden på förväntad överlevnad då en person är klädd i endast normal klädsel jämfört med olika typer av räddningsdräkter.

Figur 14. Vattentemperatur och klädselns inverkan på överlevnadstiden. (från Wissler Model, modified by Hayes, 1987).

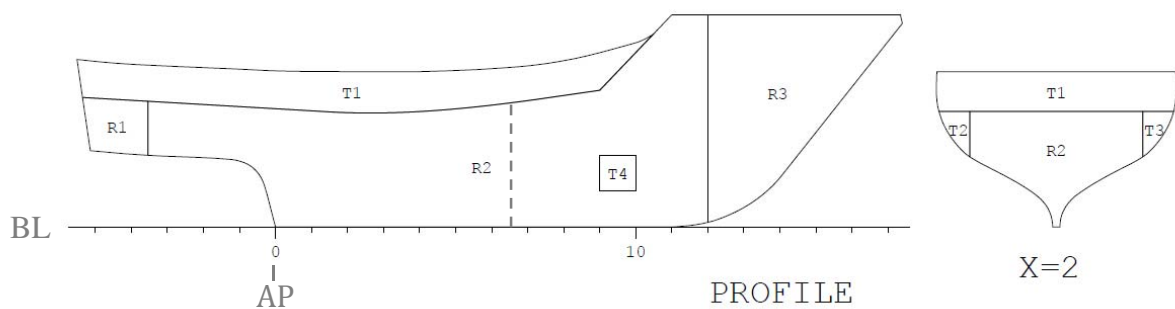
Figur 2. Fartygets uppdelning i vattentäta sektioner.

Fartyget är förlängt i aktern med 1 m, denna förlängning representeras av det vattentäta utrymmet R1 i beräkningsmodellen. Tank T1 motsvarar utrymmet från huvuddäcket till överkant på relingen. Denna tank används för att beräkna effekten av vatten på däck. Tank T2 och T3 är symmetriska dieseltankar och T4 är fartygets färskvattentank. Lastrum och maskinrum är i beräkningsmodellen kombinerat till samma utrymme R2, i verkligheten separeras dessa av ett ej vattentätt skott. I fören finns även ett vattentätt

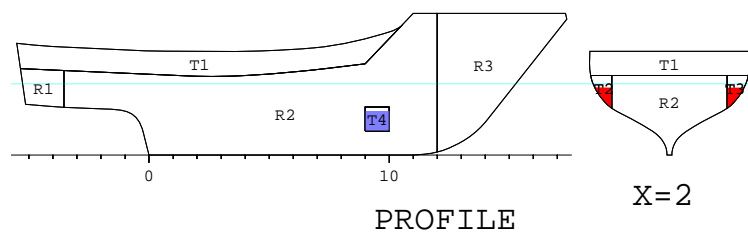
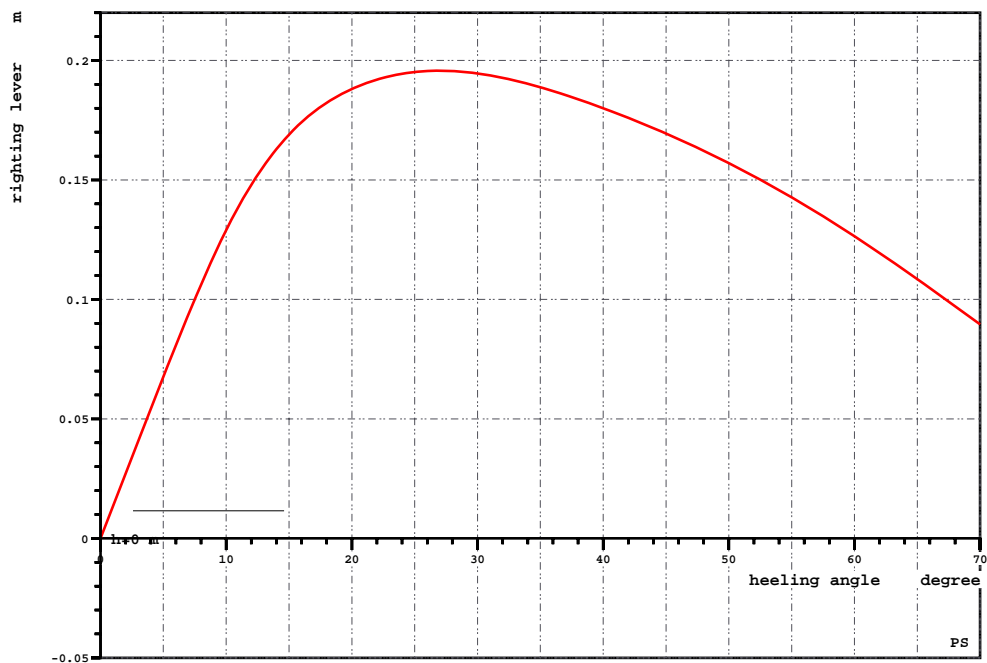
Loading condition: Normal drift

CRITERIA	REQ	ATTV UNIT	MAXKG STAT
GZ>0.1 m between 40-65 deg	0.100	0.180 m	1.576 OK
Area under GZ curve btw. 30-40 deg.	0.030	0.033 mrad	1.480 OK
Max GZ > 0.2	0.200	0.195 m	1.440 NOT MET
Max. GZ at an angle > 25 deg.	25.000	27.004 deg	1.487 OK
GM > 0.35 m	0.350	0.778 m	1.879 OK
GZ>0 to 70 deg	0.000	0.000 m	1.451 OK

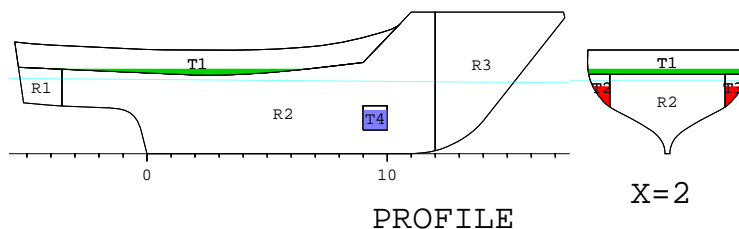
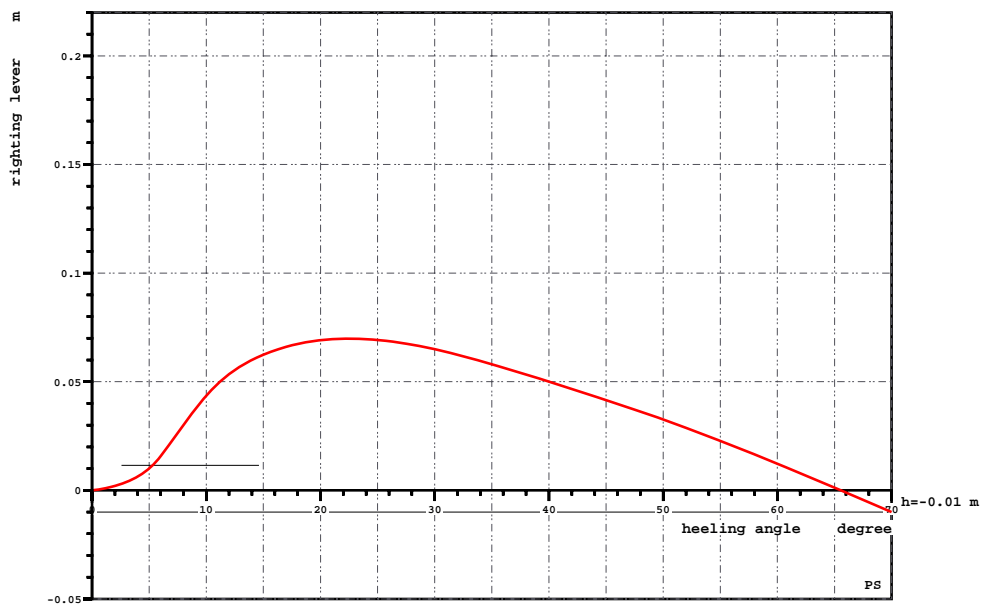
Loading condition: Vatten på däck

CRITERIA	REQ	ATTN UNIT	MAXKG	STAT
GZ>0.1 m between 40-65 deg	0.100	0.050 m	1.392	NOT MET
Area under GZ curve btw. 30-40 deg.	0.030	0.010 mrad	1.271	NOT MET
Max GZ > 0.2	0.200	0.065 m	1.254	NOT MET
Max. GZ at an angle > 25 deg.	25.000	22.524 deg	1.441	NOT MET
GM > 0.35 m	0.350	0.008 m	1.128	NOT MET
GZ>0 to 70 deg	0.000	-0.010 m	1.459	NOT MET
