Slutrapport SHK 2023:13

**Plankorsningsolycka på Södra i
Värö, Hallands län, den
16 november 2022**

Diariern J-13/22

2023-10-31

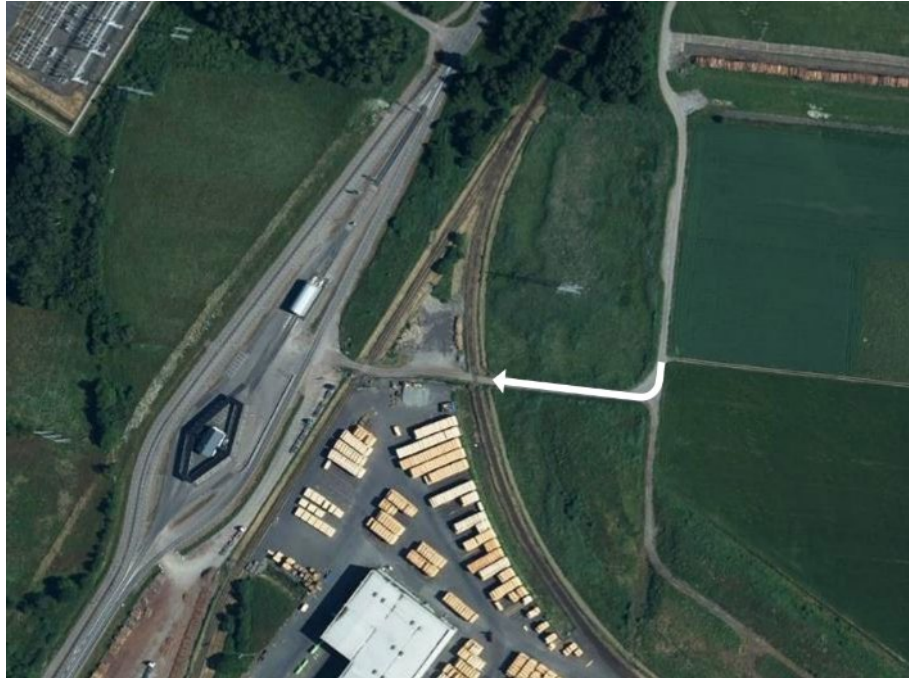
Timmertransporterna till och från buffertlagret vid Nygård går via en enskild väg. Vägen korsar järnvägen vid två obevakade plankorsningar, se figur 6.

Figur 6. Översiktbild på norra delen av Södra i Värö centrerat över plankorsningen med den enskilda vägen som förbinder buffertlagret Nygård med Södra i Värö (markerad med vit pil). Källa: <https://kartor.eniro.se/?c=57.231377,12.178889&z=18&l=aerial&fs=true> © Lantmäteriet

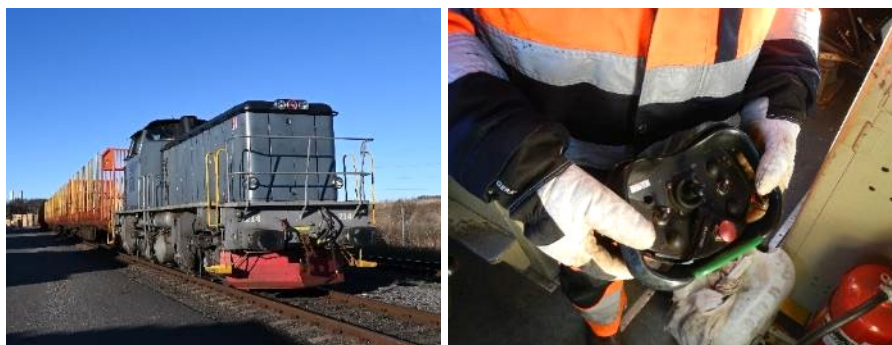
Figur 8 visar det aktuella T43-loket till vänster och fjärrkontrollen till Åkerströmsystemet till höger.

Loket var utrustat med radiostyrning av fabrikat Åkerströms. Fjärrkontrollen till radiostyrningen medgav lokföraren att köra och bromsa utan att befinna sig i lokets förarhytt. För att köra med fjärrkontrollen krävs att en fjäderbelastad spak förs i rätt läge. Om spaken släpps tillsätts bromsen automatiskt. Det finns en omkopplare som reglerar om bromsen går till på loket enbart eller även på alla vagnar med inkopplad broms. En röd nödstoppknapp tillsätter dock maximal broms på alla vagnar med inkopplad broms, oavsett läge på bromsomkopplaren. Nödstoppets knapp fastnar i intryckt läge. Fjärrkontrollen har även en knapp för lokets tyfon. Inga uppgifter tyder på att lokföraren använde tyfonen före kollisionen.

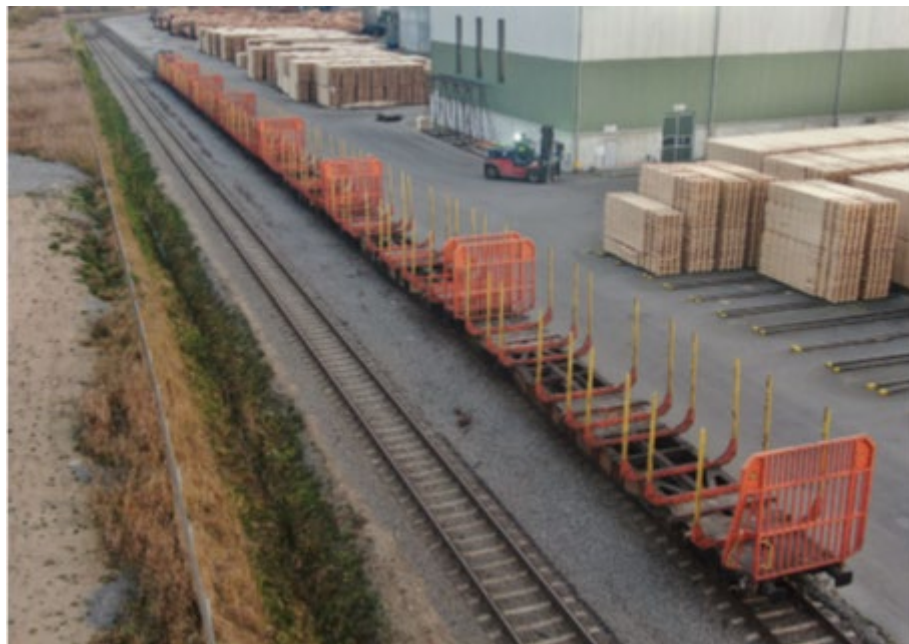
Figur 9 visar växlingsättets sju godsvagnar och loket uppställda efter olyckan. Foto: Polismyndigheten

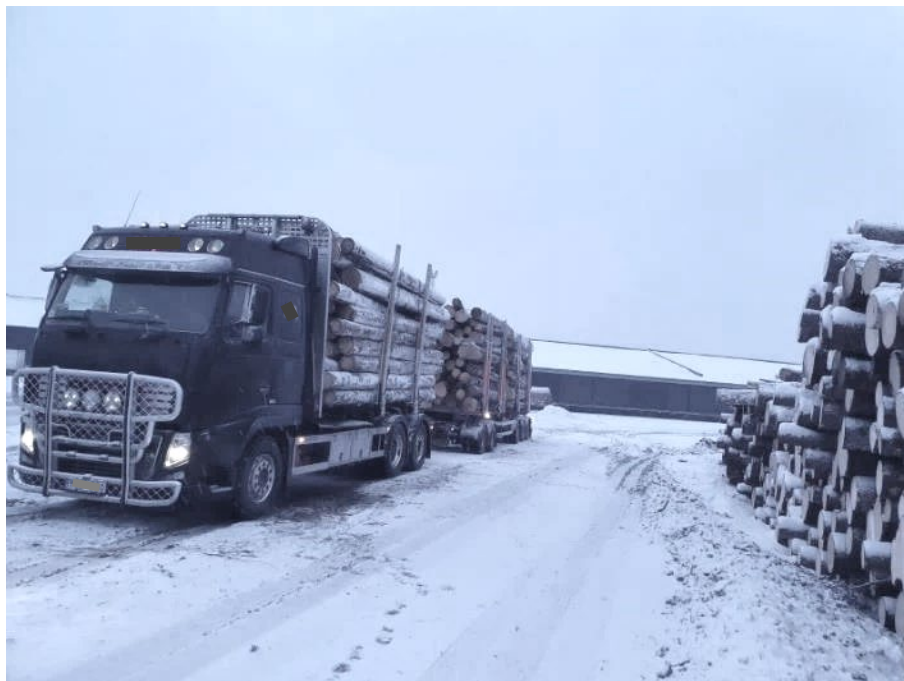
Figur 10. Lastbilen och släpet med samma typ av last. Foto: Privat
