## *Slutrapport RS 2017:01*

NORDIC STANI – man överbord i Ålands hav den 9 april 2016

Diariernr S-56/16

2017-03-16

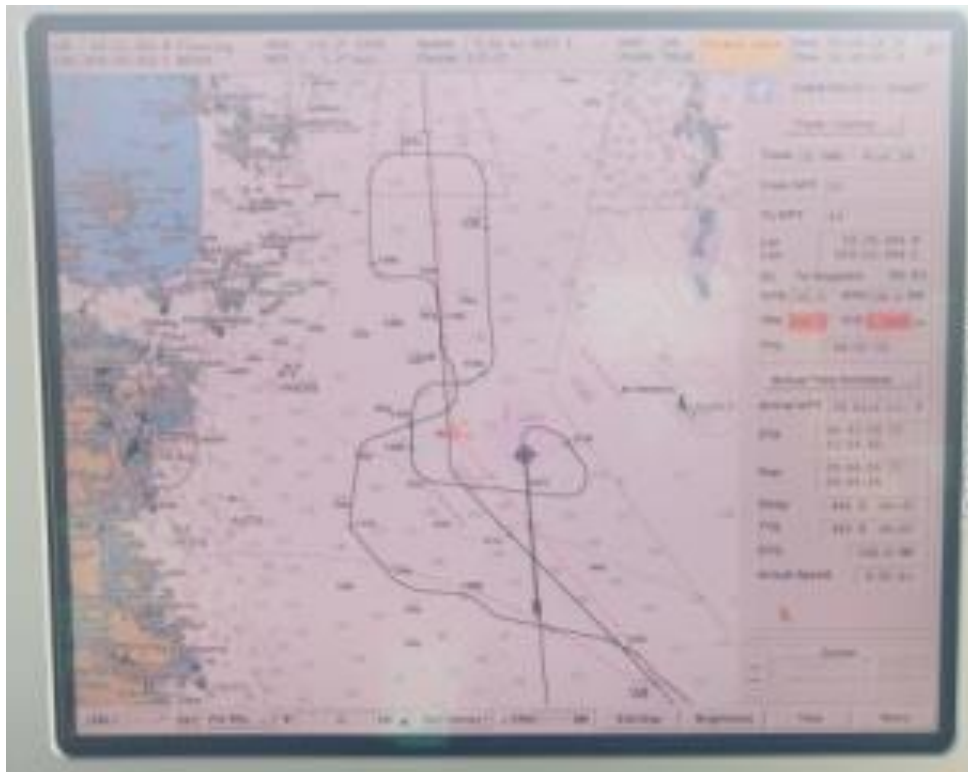
Figur 3. NORDIC STANI:s sökmönster enligt fartygets elektroniska sjökort. Bild: Nordic Hamburg Shipmanagement (HK) Ltd.

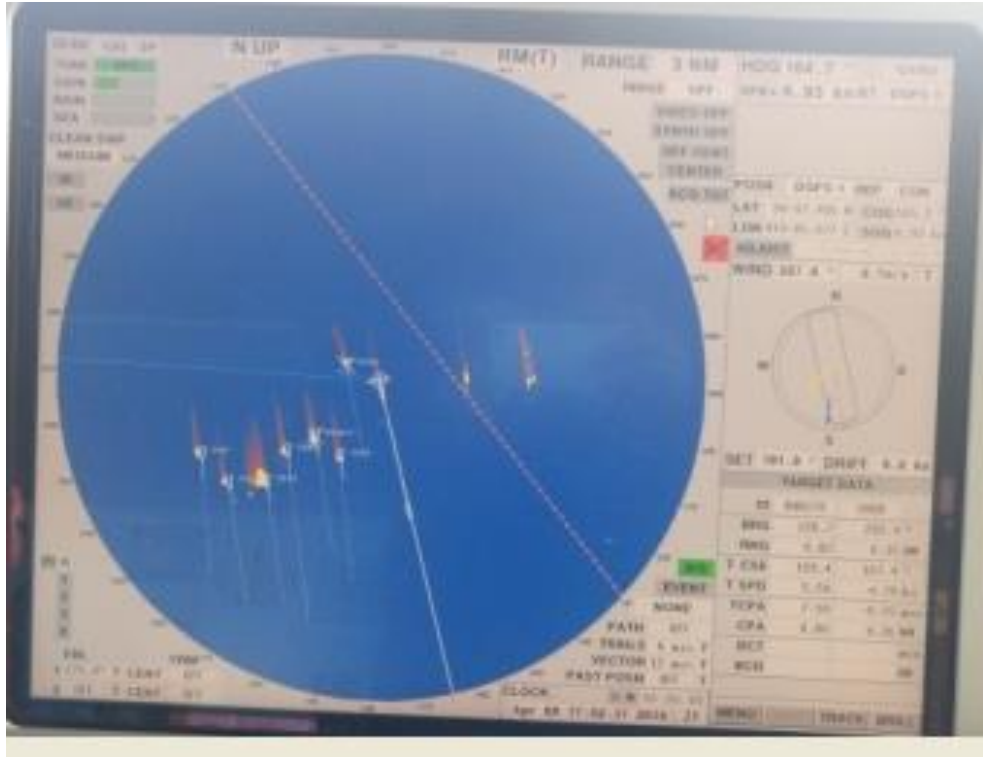
Figur 10. Sökmönster på NORDIC STANI:s radarbild. NORDIC STANI är i centrum av cirkeln.  
 Bild: Nordic Hamburg Shipmanagement (HK) Ltd.

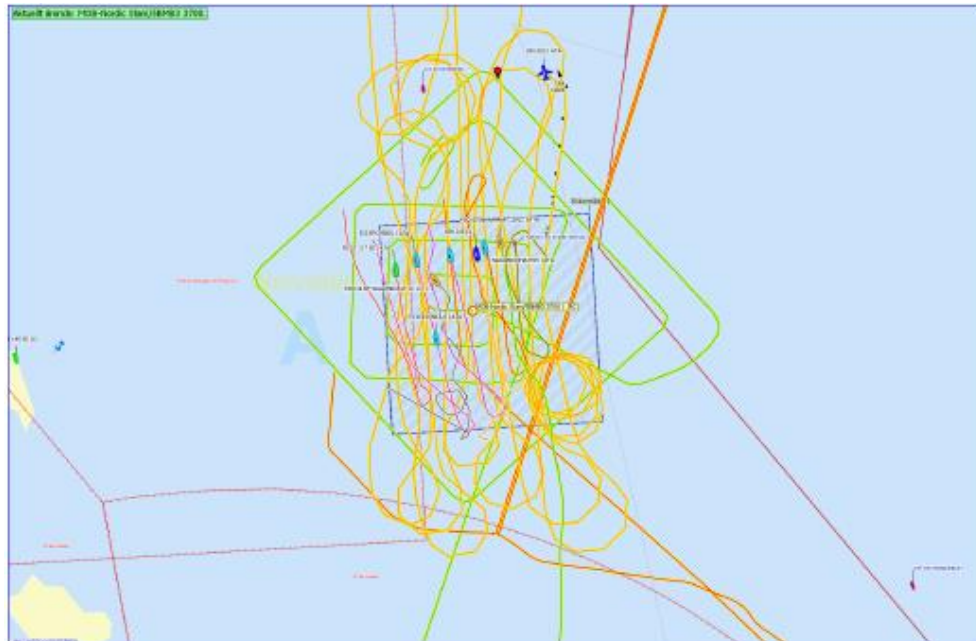
Figur 11. Sökmönster bestående av AIS-spår från olika deltagare i sökoperationen. Sökningen omfattar bl.a. platsen där fartyget girade. Bild: Sjöfartsverket nr: 10-01518.
