## *Slutrapport RO 2017:01*

**Olycka med vindkraftverk i Lemnhult, Vetlanda kommun, Jönköpings län, den 24 december 2015**

Diarienum O-08/15

2017-02-22

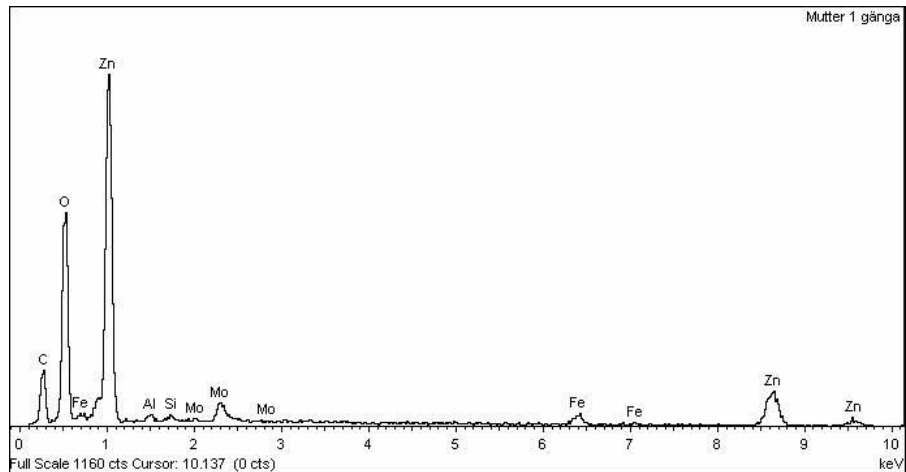
Från tio slumpmässigt utvalda positioner togs prover för att bestämma om det fanns spår av smörjmedel kvar på mutter 1. Endast vid ett av dessa prov kunde en förekomst av Mo (molbyden), som är en av beståndsdelarna i det aktuella smörjmedlet, påvisas. Resultatet från den analysen har jämförts med förekomsten av Mo på en fabriksny skruv. En tydlig skillnad framkommer i jämförelsen, där den fabriksnya skruven, figur 24, gav ett tydligt utslag av Mo, vilket mutter 1 inte gjorde (se figur 20).

Figur 20. Förekomst av olika grundämnen i analysen för mutter 1. Y-axeln signifierar mängden av ämnena.

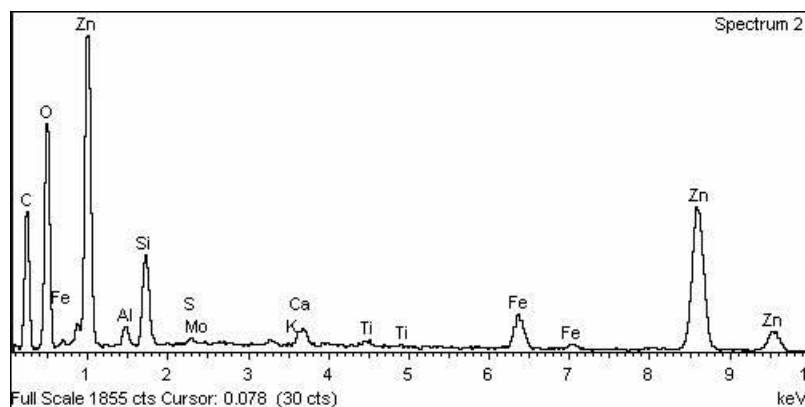
En undersökning för att identifiera smörjmedelsrester genomfördes. De mängder molybden som kunde studeras var för låga för att kunna säga att de härrörde från smörjmedlet. För att kunna göra en sådan jämförelse genomfördes ett referenstest med en fabriksny skruv, (se figur 24 och 25). För den fabriksnya skruven finns ett tydligt utslag för molybden, vilket kan jämföras med den mycket låga nivån på skruv F2.

Figur 25. Analys av tvättrester från skruv F2, Exovas benämning.

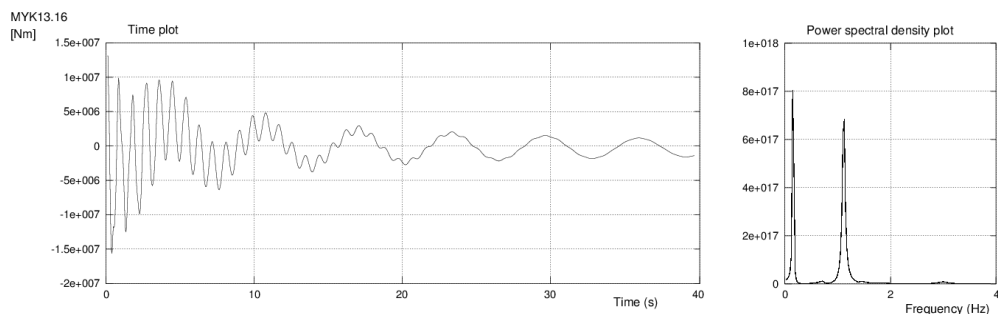
Systemets andra egenfrekvens har beräknats till 1,1 Hz. Denna egenfrekvens ligger klart högre än 3P-frekvensen vid nominell effekt på 0,68 Hz och också högre än den högsta 3P-frekvensen vid 17,7 varv per minut.

Figur 28. Med stöd av denna frekvensanalys kan de två lägsta egenfrekvenserna för tornet bestämmas till 0,15 respektive 1,1 Hz.

Periodiska störningar har troligen inte resulterat i några förstärkningar av tornets egenfrekvenser eller ökat utmattningslasterna.

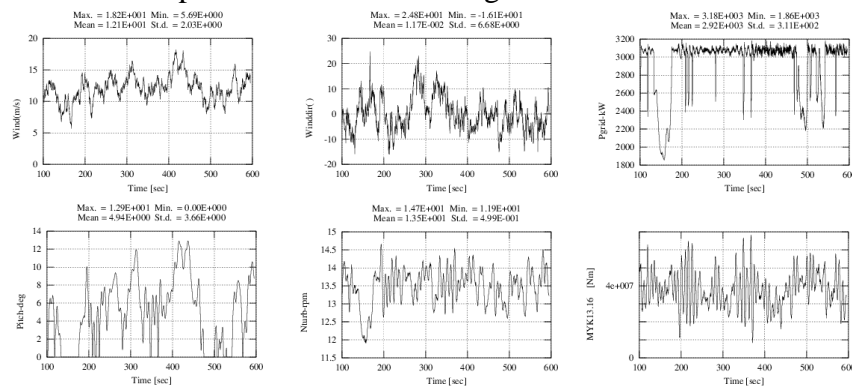
Figur 29. Tidsgrafer från en av sammanlagt 22 simuleringar. Medelvinden är 12 m/s och effekten når under större delen märkeffekten 3075 kW. MYK13.16 visar böjmomentet i det tornsnitt som havererade, 13 meter över marknivån.

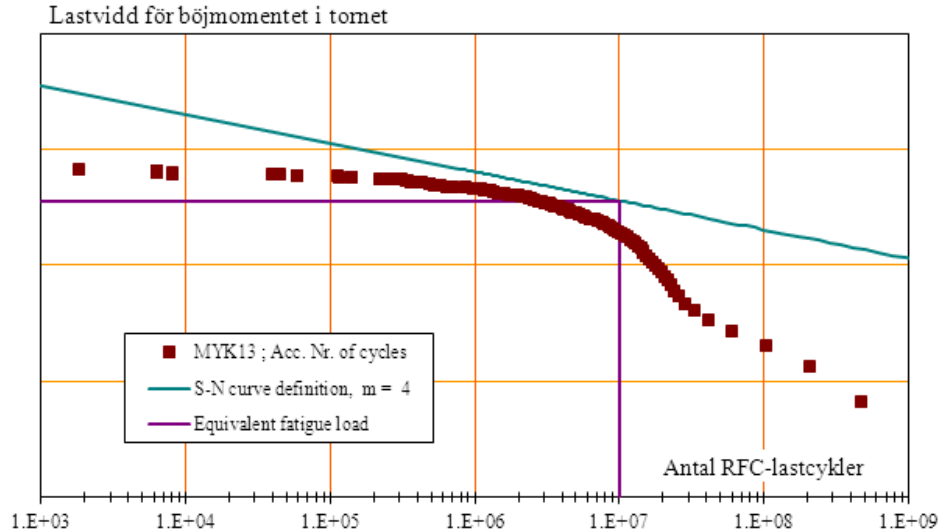
För böjmomentet i tornet, på 13 meters höjd över mark, resulterar utmattningsberäkningen i ett antal lastcykler som normalt representeras som ackumulerade värden i ett log-log-diagram, figur 31. För att få ett jämförelsetal brukar man använda beteckningen *ekvivalent utmattningslast* för ett visst antal cykler, vanligtvis  $1,0E+7$ . Denna ekvivalenta last motsvarar summan av alla beräknade lastcykler utifrån utmattningshållfasthet.

Figur 31. Ackumulerade värden över lastvidd för böjmomentet i tornet samt beräknad ekvivalentutmattningslast för S-N-kurva med konstant lutning  $m = 4$

I dimensioneringsunderlaget för det havererade vindkraftverket har en motsvarande beräkning genomförts. Kontrollberäkningen visar 35 procent högre utmattningslaster än vad vindkraftverket är dimensionerat för.

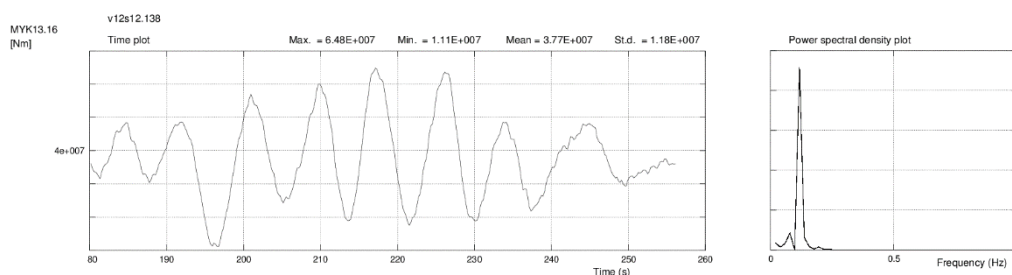
Vid närmare analys av tornets böjmoment kan de högre lasterna troligtvis förklaras av de dynamiska tillskott som uppstår när tornet svänger med sin grundegenfrekvens (se figur 32).

Figur 32. Detalj från figur 29 ovan som visar böjmomentet i tornsnittet där skruvförbandet havererade. Till höger visas också en frekvensanalys av momentet. Det är tydligt att tornets grundegenfrekvens på 0,15 Hz har exciterats i denna sekvens, vilket bidrar till höga laster i tornet.

Eventuellt kan dessa tornrörelser förhindras med en mer sofistikerad turbinregulator. Tillverkaren kan mycket väl ha programvara som bättre hanterar turbinens dynamiska beteende. Genomgångar av mätdata från torn 8 tre månader efter händelsen visar att tornsvängningarna vid de undersökta tidstillfällena inte visar på värden över tillverkarens designgränser.

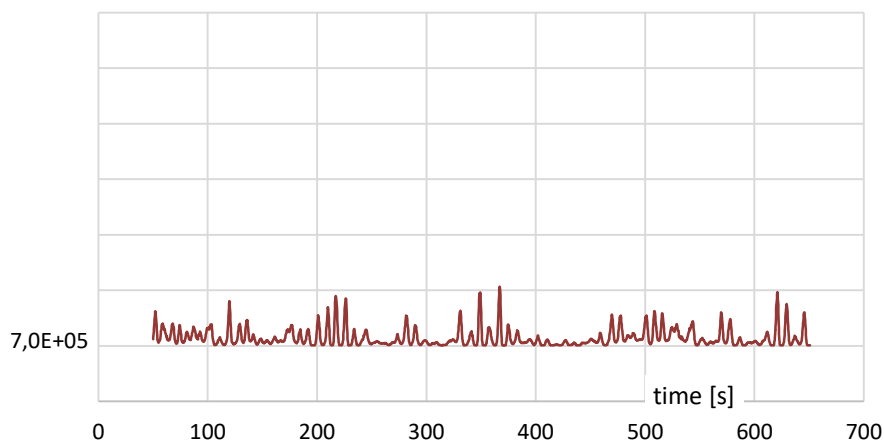
Figur 37. Graf som visar hur kraften i skruven varierar som funktion av tid under en 10-minuters simulering vid medelvinden 12 m/s. I detta fall är förspänningskraften 700 kN, vilket medför att kraftvariationer i skruven uppgår till 210 kN som mest.

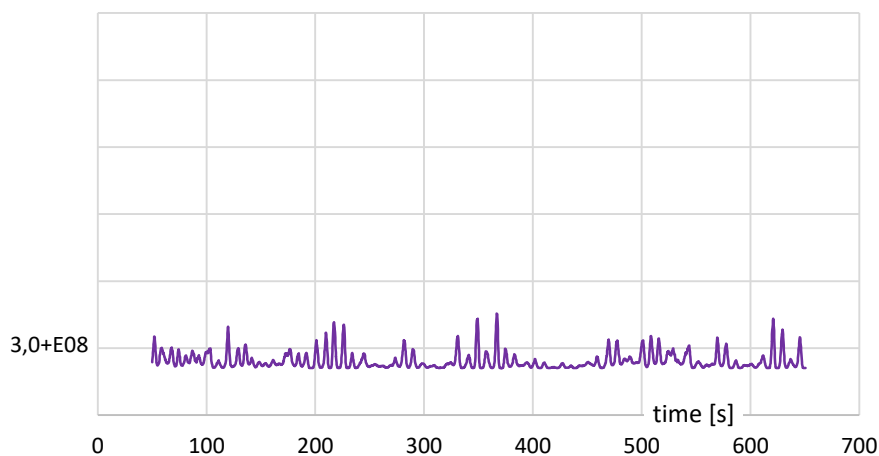
Figur 38. Graf som visar hur spänningen i skruven varierar som funktion av tid under en 10-minuters simulering vid medelvinden 12 m/s. I detta fall är förspänningskraften 700 kN. Spänningen är direkt proportionell mot kraften, som visas i Figur 37.

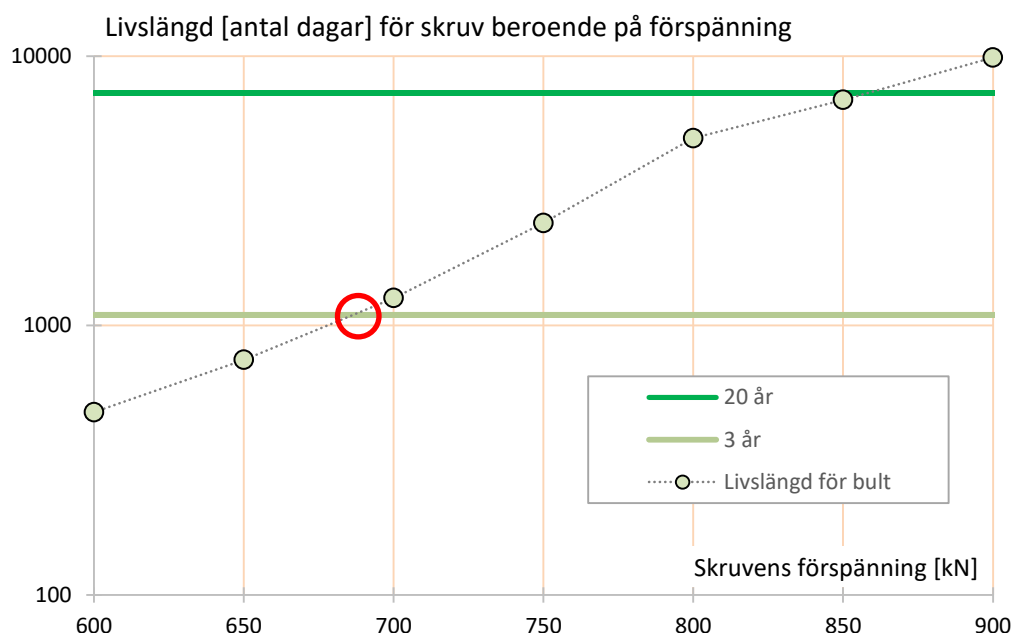
Tre års livslängd för en skruv uppnås vid ungefär 690 kN i förspänningskraft, figur 41.

Figur 41. Skruvens beräknade livslängd som funktion av skruvens förspänningskraft. Hjälpelinjer för 20 respektive 3 år har också lagts in. Med livslängden på Log-skala kan sambandet approximeras med räta linjer mellan punkterna. Den tid som turbinen var i drift innan haveriet är tre år. Skruvens förspänningskraft som motsvarar den tiden är markerad med en röd ring och uppnås vid ungefär 690 kN i förspänningskraft. Detta värde gäller alltså utifrån att förbandets geometri är helt enligt alla ritningsspecifikationer samt att de yttre lasterna överensstämmer helt med de värden som tillverkaren beräknat för dimensioneringen.

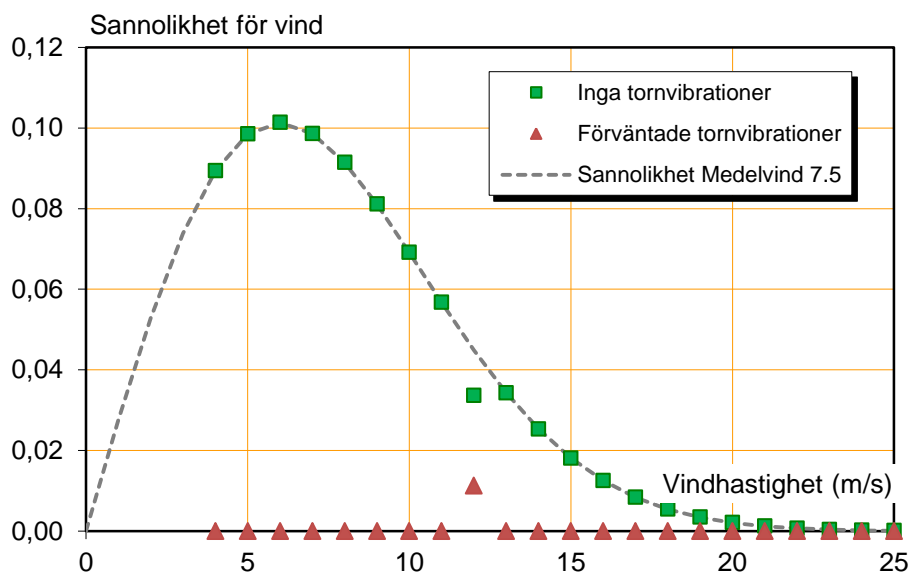
Turbinen har varit i drift under tre års tid. Under 18 månader har turbinen körts med programvara som medfört ytterligare laster, dock inom designvillkoren, och larmstopp orsakade av tornvibrationer. I referenssimuleringar med Vidyn noteras att tornets första egenfrekvens exiteras i vindar kring 12 m/s. Av de totalt 22 tidsserier som ingår i utmattningsanalysen antas alla utom den vid 12 m/s ha de laster som tillverkaren beräknat. Även merparten av tiden med medelvind 12 m/s har tillverkarens laster antagits korrekta. Men under hälften av de 18 månaderna med problematiska programversioner antas utmattningslasterna öka. Det motsvarar 25 procent av den tid som turbinen varit i drift (9/36 månader). Sambandet och respektive sannolikhet visas i figur 42. Den totala tidsfaktorn med tornvibrationer blir således 0,0112, alltså drygt en procent av total drifttid under tre år.

Figur 42. Sannolikhetsfördelning för medelvind 7,5 m/s. Sannolikheten för drift där inga tornvibrationer förväntas visas med gröna rektanglar. Sannolikheten för drift där tornvibrationer förväntas visas med röda trianglar. Dessa är noll för alla vindar utom 12 m/s där tiden med förväntade tornvibrationer uppgår till 25 procent av tiden. Den totala tidsfaktorn med tornvibrationer blir således 0,0112 (= 0,0449\*0,25).

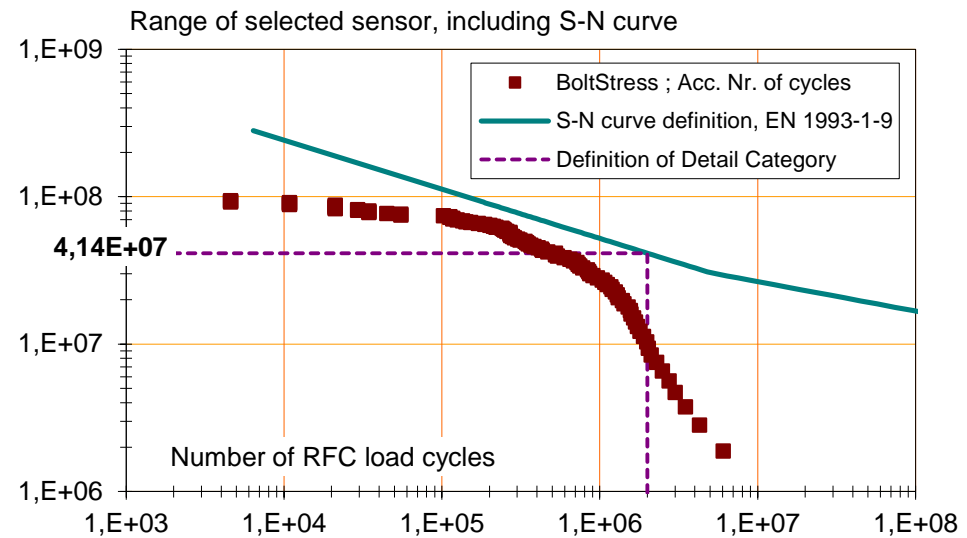
Figur 43. S-N-kurva som anger utmattningshållfasthet för en skruv enligt Eurocode 3. Förspänningskraften i skruven är satt till 700 kN och lastamplitudfaktorn = 1,0, motsvarande tillverkarens angivna laster. I förhållande till antagen livslängd på 20 år blir tidsfaktorn 0,1731, vilket motsvarar 3,46 år (= 1 264 dagar). Varje värde för skruvspänning har anpassats med en tidsfaktor för att dess ackumulerade värde ska motsvara 2E+6 konstantamplitudvariationer med spänningssvidden 4,137E+7 Pa, motsvarande M64-skruvens tillåtna hållfasthetsvärde.

Livslängden blir tre år med tillverkarens lastantaganden för en förspänningskraft på knappt 700 kN. Med en antagen lastamplitudfaktor på 2,5 uppnås tre års livslängd vid förspänningskraften 900 kN. Om lastamplitudfaktorn istället skulle vara 4,0 uppnås tre års livslängd vid en förspänningskraft över 1 400 kN. Relativt korta perioder med höga laster får alltså mycket stor betydelse för vilken förspänningskraft som motsvarar tre års livslängd. Det förklaras av den icke linjära överföringsfunktionen mellan yttre last och skruvens last. En komplett sammanställning av resultatet framgår av figur 44.

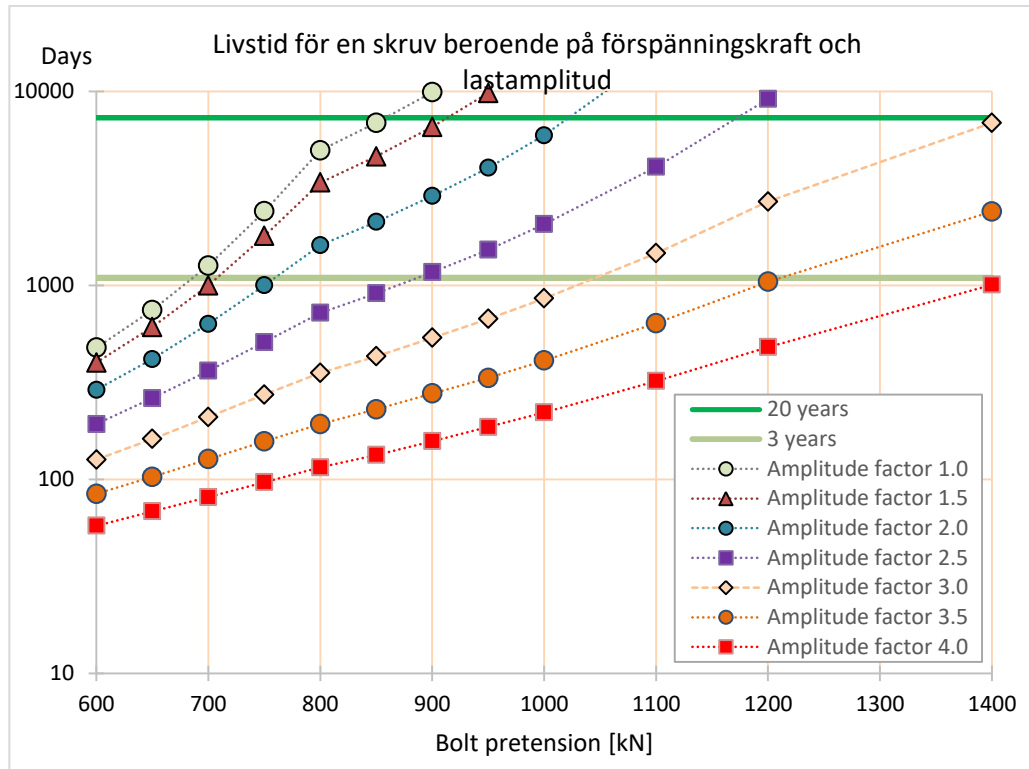
Figur 44. Diagram som visar skruvens livslängd (y-axeln) beroende på förspänningskraft (x-axeln) för olika värden på lastamplitudfaktorn under 25 % av den tid då medelvinden är 12 m/s. Vid låg förspänningskraft har storleken på de yttre lasterna relativt sett mindre betydelse än vid högre förspänningskraft.

En amplitudfaktor om 1,5 motsvarar en total lastökning om ca 1 procent, figur 45. Livstiden för en skruv vid en förspänningskraft om 700 kN är ungefär 1 200 dagar. Denna livstid förkortas med drygt 200 dagar om de globala lasterna ökar med 1 %. Livslängden minskar snabbt med ökande yttre last.

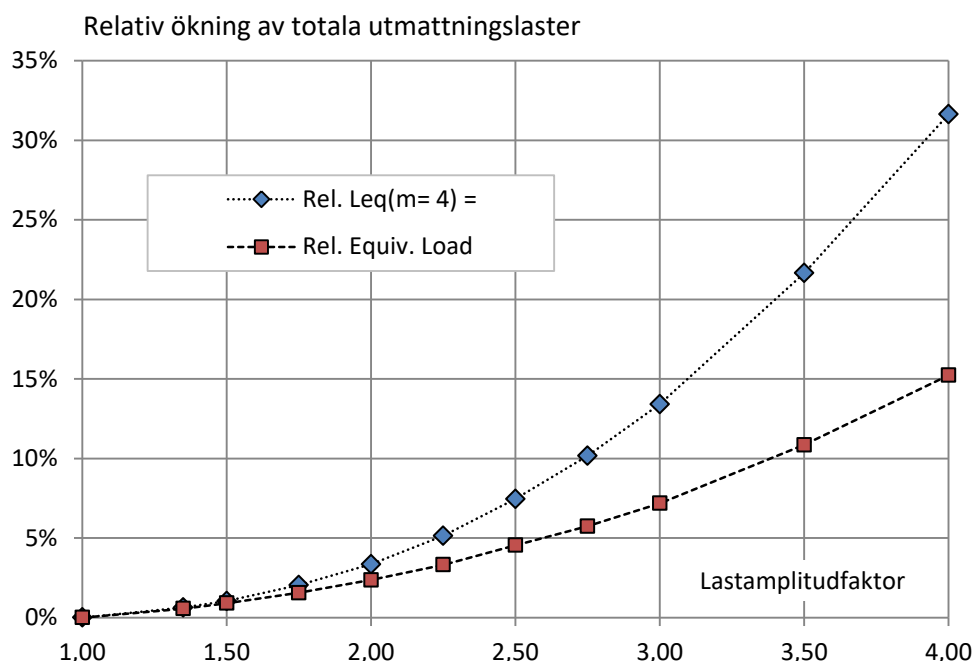
De globala lasterna ökar dock relativt lite till följd av de kortvarigt högre lasterna.

Figur 45. Grafer som visar hur de totala utmattningslasterna påverkas av de relativt korta perioderna av förhöjda laster. Lasterna kan definieras på två olika sätt:  $Leq(m=4)$  är ett förenklat sätt att ange utmattningslaster utifrån en konstant lutning (=4) i S-N-kurvan. *Equiv. Load* är det mera korrekta och representativa sätt som stål upplever utmattningslaster, med två olika lutningar i S-N-kurvan.

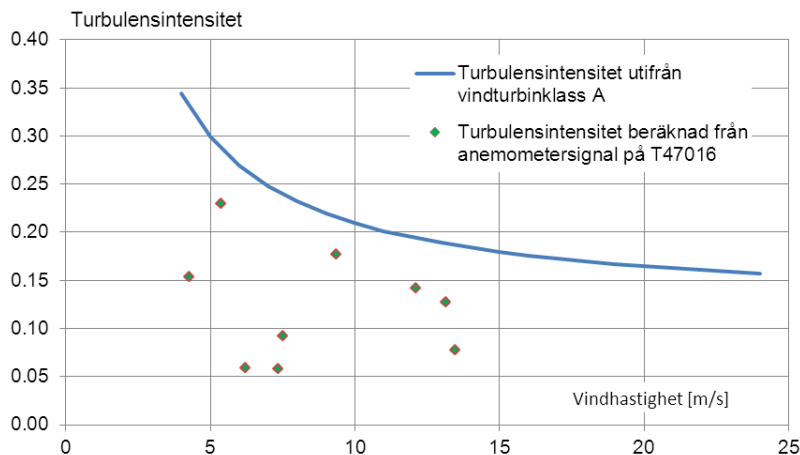
Mätdata från en av parkens turbiner, anemometersignalen<sup>24</sup> från torn 8, har använts för att beräkna turbulensintensiteten vid några olika tillfällen under våren 2016. Vid samtliga tillfällen ligger turbulensintensiteten klart under den nivå som tillverkaren använt för dimensionering av vindkraftverket (se figur 46).

Figur 46. Turbulensintensitet vid torn 8, uppmätta värden understiger gränsen för vindturbinclass A.

Dessa resultat motsäger slutsatsen att förhöjd turbulens på platsen har resulterat i ökade utmattningslaster på vindkraftverket.

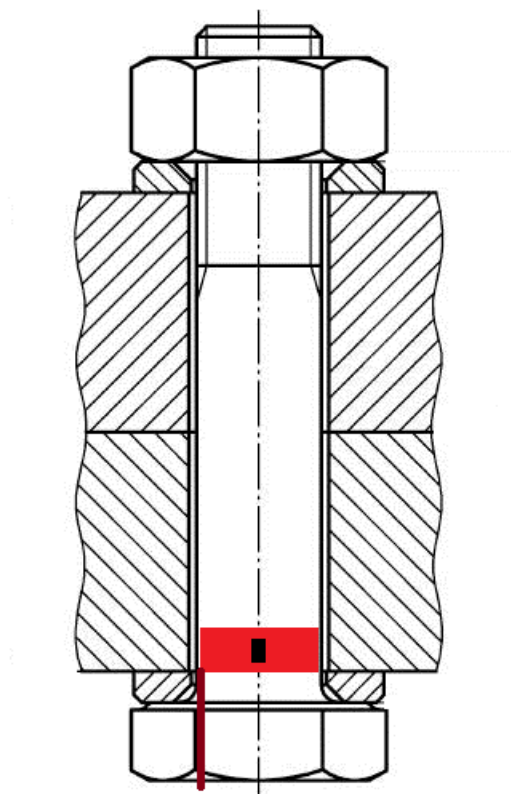
Figur 47. Skruv i genomskärning med rödmarkerade områden där skruven bearbetades.
