Slutrapport RL 2014:12

Olycka på Bromma flygplats den 4 november 2013 med flygplanet SE-FLS av typen Rockwell Commander-112.

Diariern L-158/13

2014-08-29

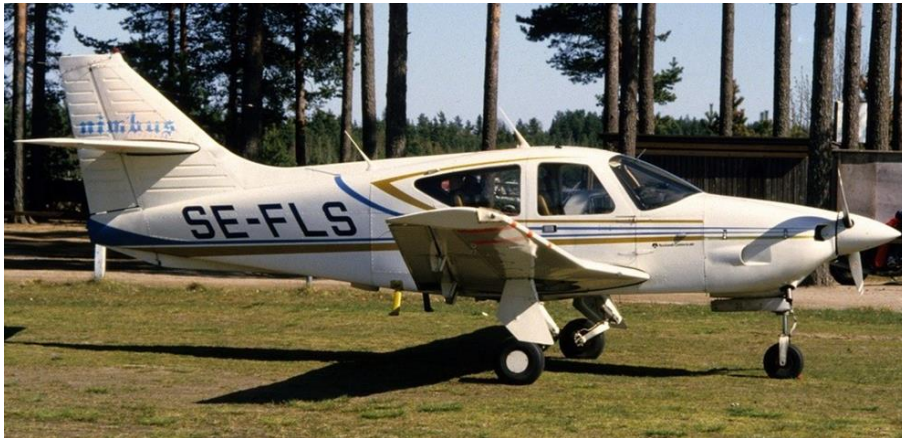
En dryg vecka före olyckstillfället flög det aktuella flygplanet för första gången på flera år. Flygplanet, se figur 1, hade fram till dess stått parkerat på Norrköpings flygplats för att genomgå ett större underhåll.

Figur 1. Flygplanet SE-FLS. Foto: Juha Ritaranta
