Slutrapport RL 2017:02

Olycka vid Karlskoga flygplats den 22 augusti 2016 med motorsegelflygplanet SE-UDM av modellen GROB G109, opererat av en privatperson

Diariernr L-86/16

2017-01-24

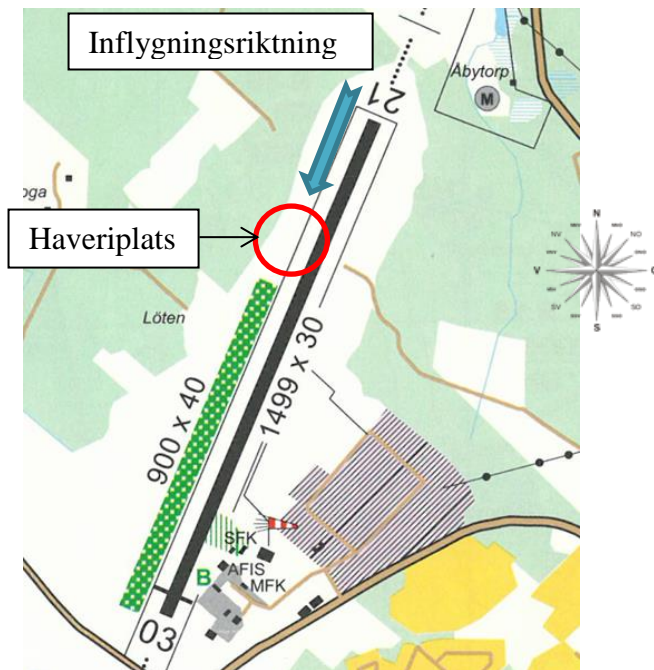
Flygplanet slog i marken cirka 50 meter före gräsbanan och 250 meter före den planerade sättningspunkten, se figur 3 och 5.

Figur 3. Översiktsbild av Karlskoga flygplats (ESKK) med asfalterad bana och gräsbanda som användes vid olyckstillfället. Röd ring markerar platsen där flygplanet stannade ca 50 meter före gräsbanans början. © Svenska Flygfält.
