**Statens haverikommission**  
Swedish Accident Investigation Board

### ***Rapport RL 2008:03***

**Olycka med flygplanet SE-FRP  
på sjön Långhalsen, Vrena, NV Nyköping D län,  
den 11 juli 2007**

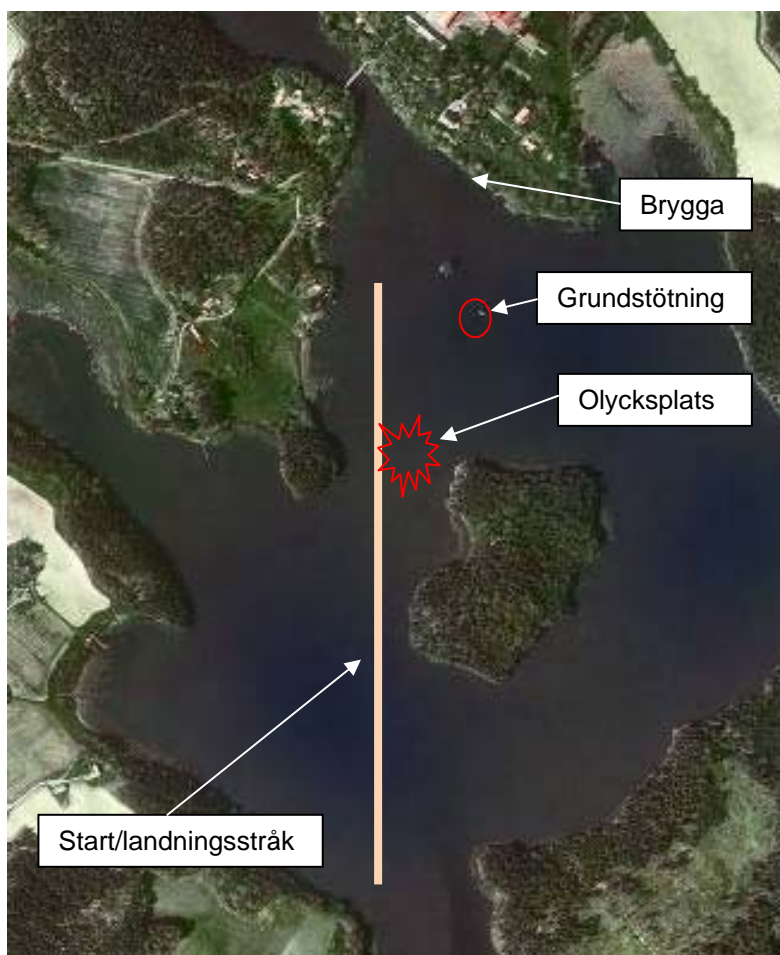
Flygplanet hamnade efter olyckan på rygg i vattnet, flytande på flottörerna. Det vändes i vattnet och bärgades till land för vidare teknisk undersökning.

Olycksplats
