**Statens haverikommission**  
Swedish Accident Investigation Board

## **Rapport RO 2008:02**

### **Olycka med utsläpp av svavelsyra vid Kemira Kemi AB i Helsingborg, M län, den 4 februari 2005.**

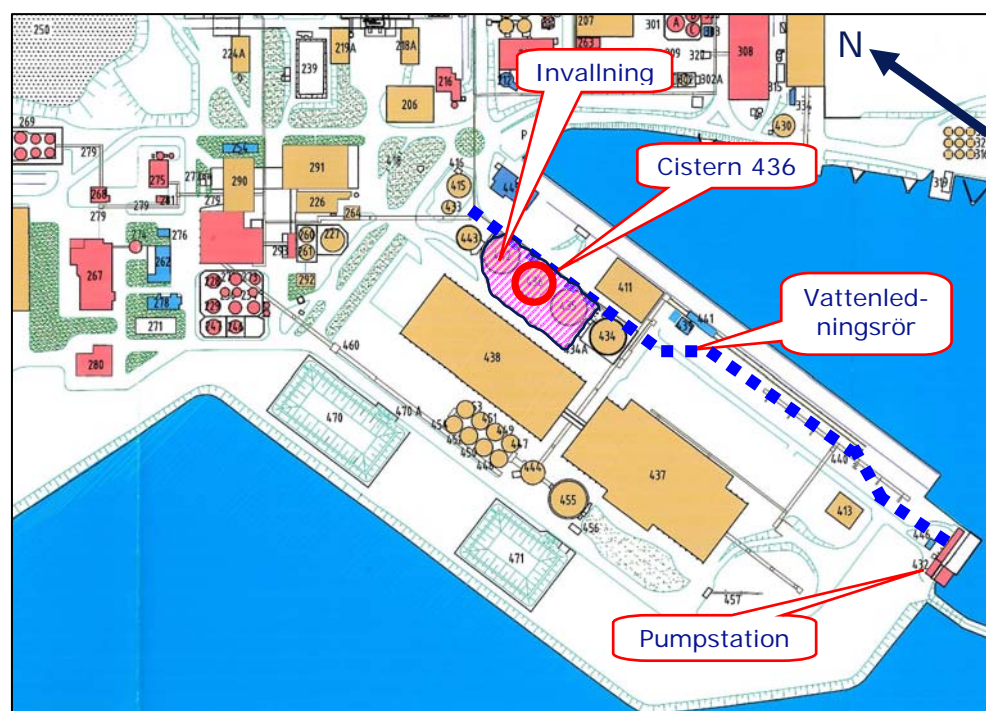
Figur 1. Kopparverkshamnen inom industriområdet för Kemira Kemi

Personal skickades ut inom industriområdet för att lokalisera platsen för en misstänkt vattenläcka. Vid Kopparverkshamnen fann de att vatten tillsammans med sand strömmade upp ur ett hål i asfalten innanför invallningen strax söder om cistern 436 (figur 1). De kunde se att vattennivån ökade i invallningen runt de tre cisternerna för svavelsyra.

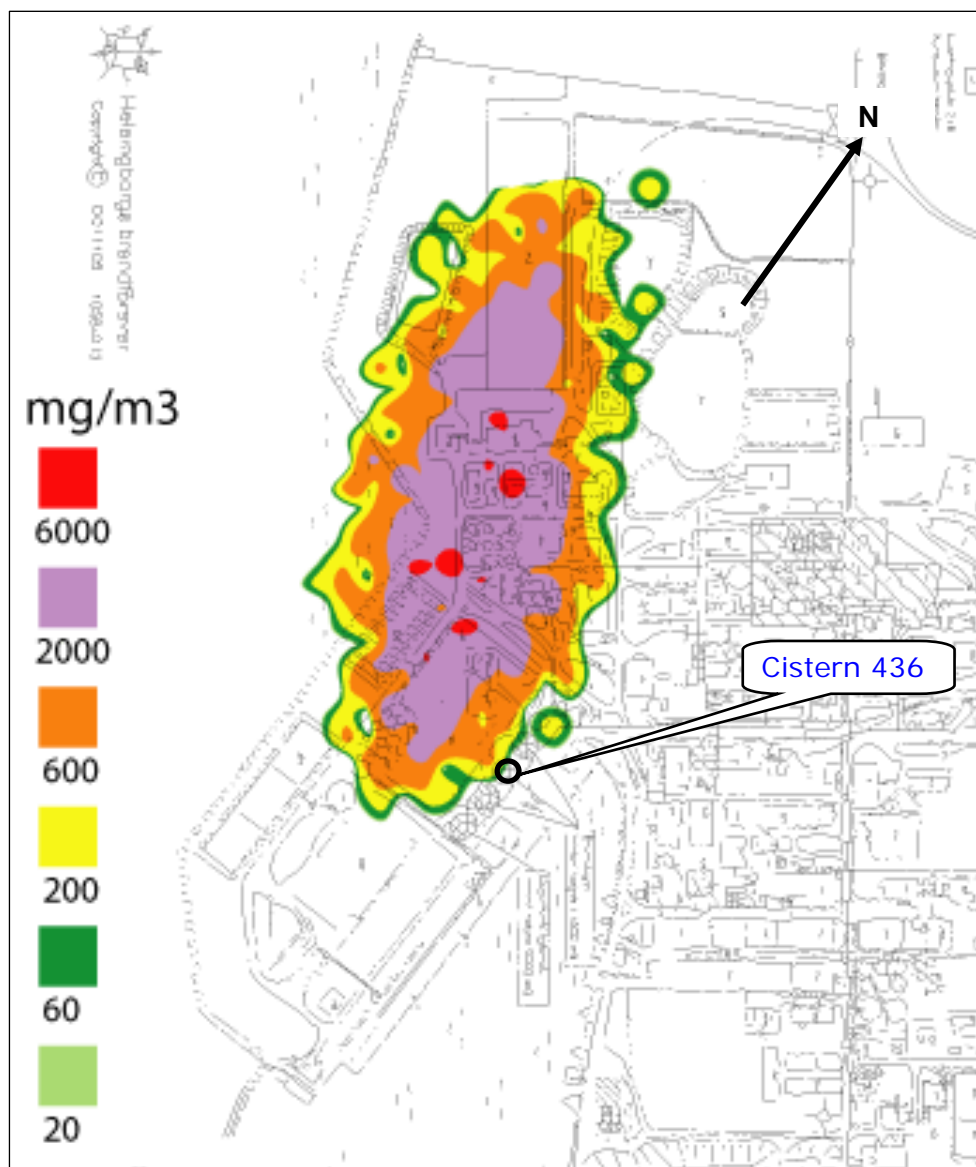
Figur 12. Primärmolnets koncentration av klorväte i närområdet 5 min efter utsläppet

Efter haveriet fanns det stora risker för allvarliga skador på människor och djur. Skadans omfattning berodde på koncentrationen som maximalt var 6 000 mg/m<sup>3</sup> och också på hur lång tid exponeringen varade.

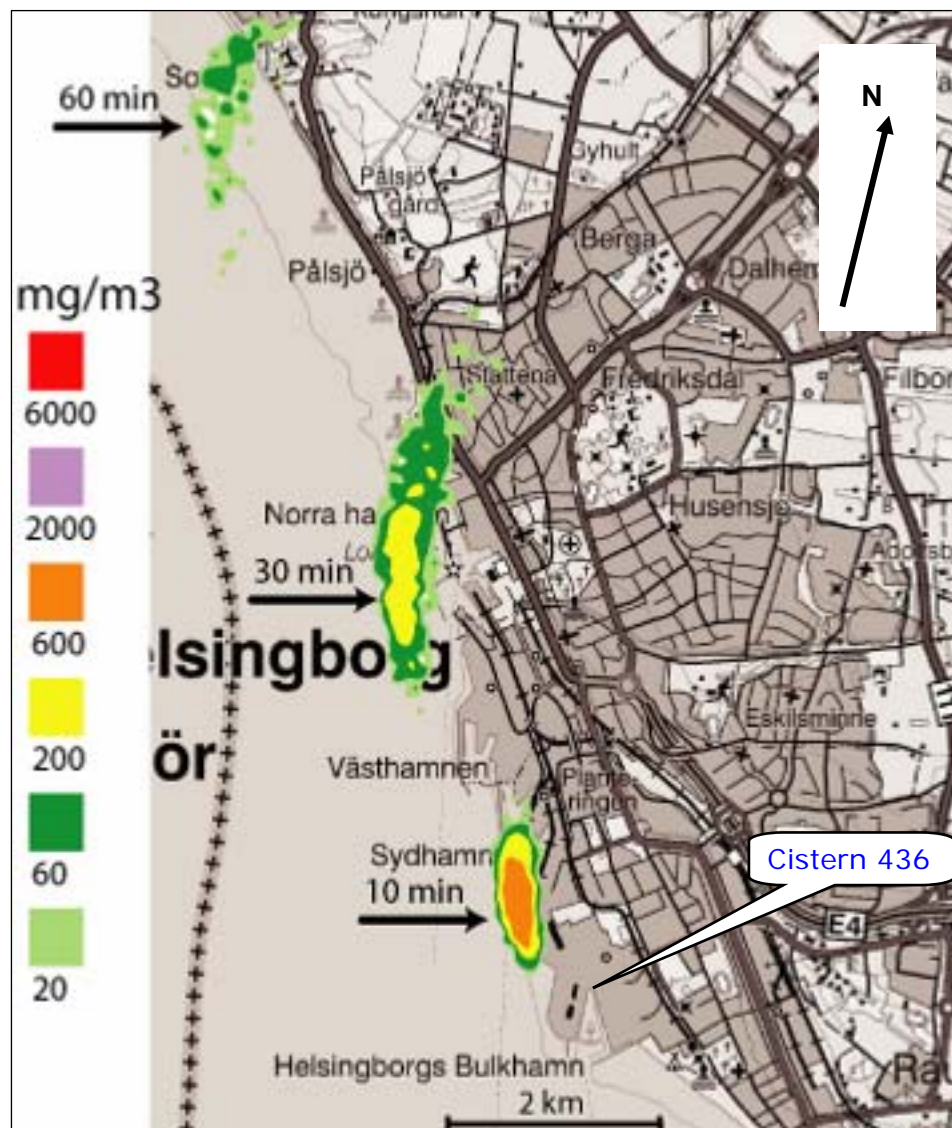
Figur 13. Koncentration av klorväte i primärmolnet efter 10, 30 och 60 min. Figuren åskådliggör förhållandena ut till ca 10 km från platsen för utsläppet

Efter 1 timme hade koncentrationen i molnet sjunkit till nivåer som närmade sig det svenska gränsvärdet. Vid de värdena kan molnet i praktiken anses ha varit ofarligt.

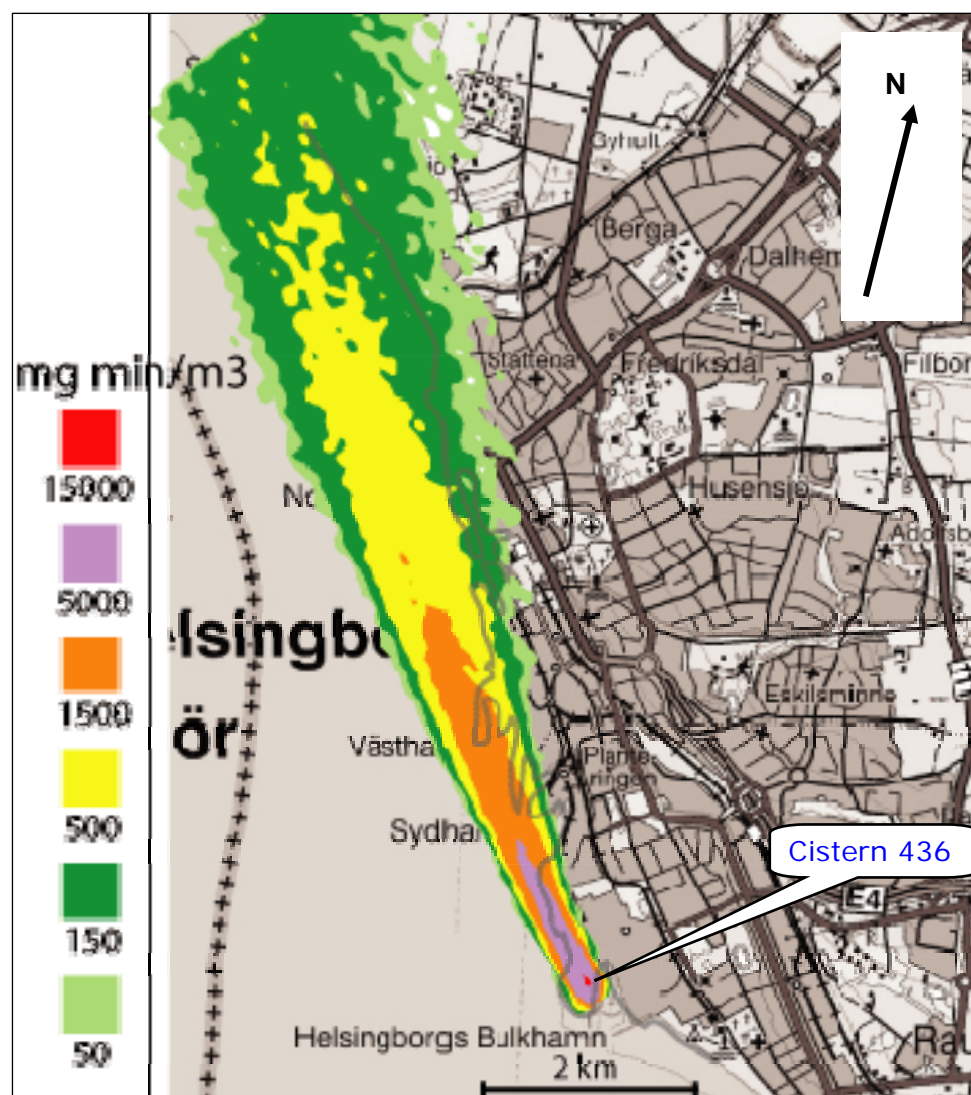
Dosering av klorväte efter hela primärmolnets passage åskådliggörs i figur 14. Dosering är mer direkt kopplad till symptom och skadeverkningar på människor än vad koncentrationen är. Den toxiska effekten för ev. vistelse i molnet under hela dess passage kan utläsas genom att jämföra aktuell dos i figur 14 med upptagna värden i tabell 1 nedan.

Figur 14. Dosering av klorväte efter hela molnpassagen
