Statens haverikommission
Swedish Accident Investigation Board

Rapport RS 2008:01

M/T Brovig Breeze mastkollision mot järnvägsbron i Södertälje, AB län, den 14 februari 2007

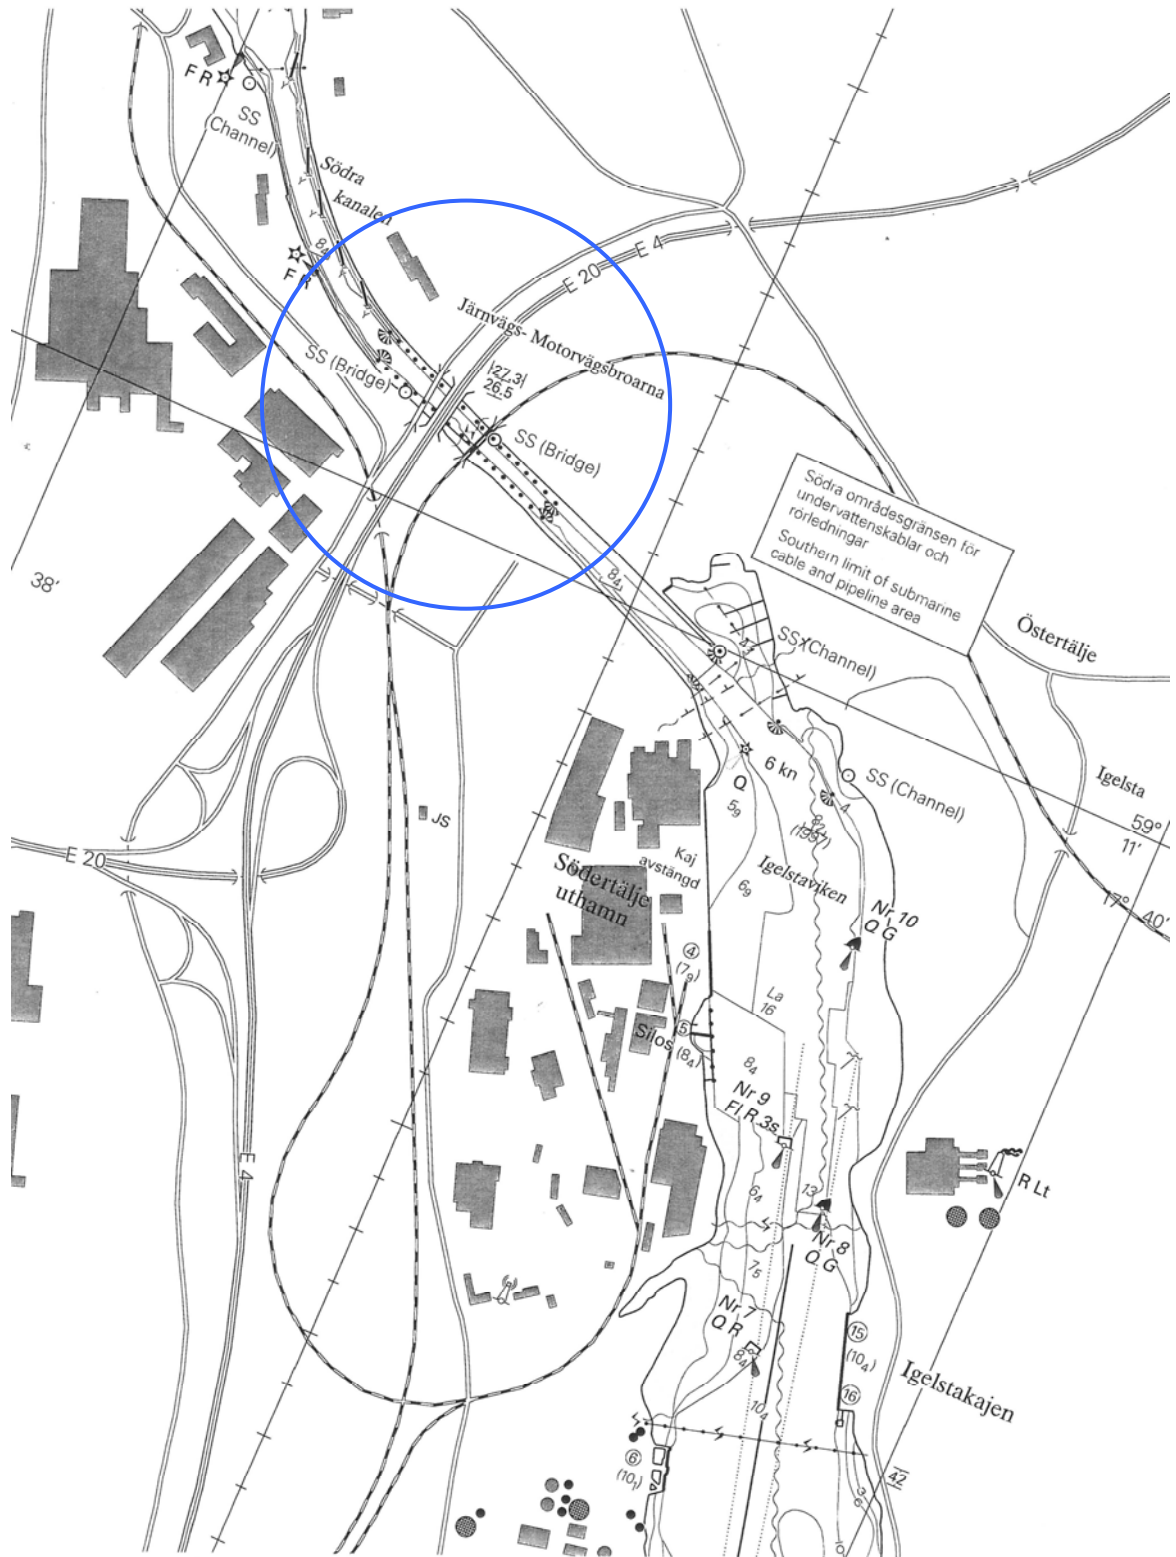
Figur 2. Utdrag ur svenskt sjökort 6181. © Sjöfartsverket

Sjökortet anger segelfri höjd 26,5 (meter). Höjden anges inom en symbol med horisontella linjer över och under måttet. Intill anges den fria bredden 27,3 (meter) inom en symbol med vertikala linjer till vänster och höger om måttet. Symbolerna finns beskrivna i sjökort A.

I sjökortet finns också förklarande text om kanalen. Där anges segelfri höjd till 26 meter vid vattennivån 3,9 meter. Referensnivån förklaras där intill.

Resultatet visade att järnvägsbron i Södertälje är 0,6 meter lägre än erforderligt för en segelfri höjd om 26,5 meter. Segelfria höjden borde därmed anges till 25,9 meter.

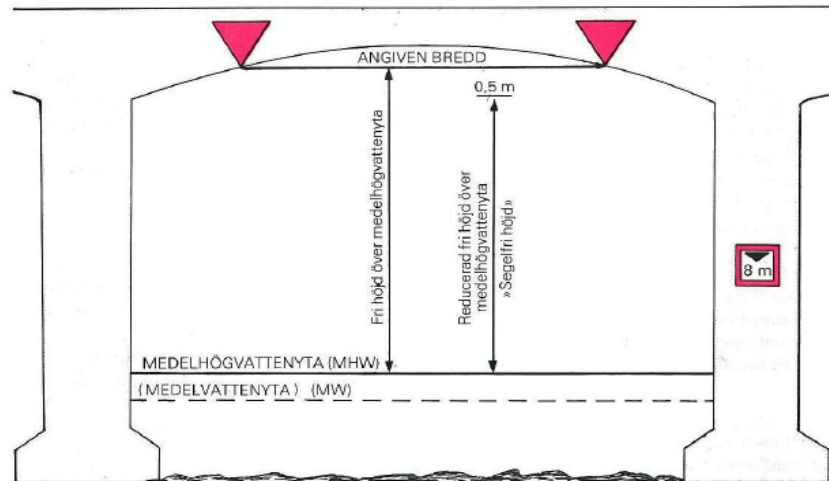
Figur 3. Mått för segelfri höjd under bro

Segelfri höjd för brospann beräknas från medelhög-
vattenytan* till bronns lägsta punkt inom segelbar
bredd eller mellan på brospannet särskilt anordnade
sidomarkeringar minskat med 0,5 m såsom säker-

hetsmarginal för sjöhävning mm.
