Statens haverikommission
Swedish Accident Investigation Board

Rapport RJ 2008:01

***Urspårning av tåg 49302, med följd att tåg
8789 kör på timmer från en vagn som har
vält, på sträckan Linköping–Vikingstad,
E län, den 29 mars 2006***

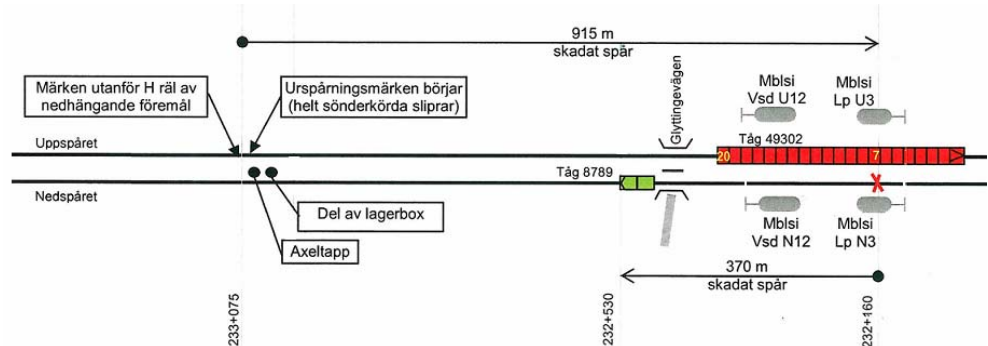
Sammanstötningen mellan tåg 8789 och timmerlasset skedde vid km 232+160, strax söder om mellanblocksignalerna Lp N3/U3. Resandetåget stannade med framänden vid km 232+530.

I godståget spårade ett antal vagnar bakom vagn 7 ur på grund av att den trasiga hjulaxeln hade slagit sönder sliprarna och tryckt ut spårvidden. Kopplen mellan den välta vagnen och vagnarna framför och bakom var intakta. Även huvudledningen för tryckluftsbromsen var obruten.

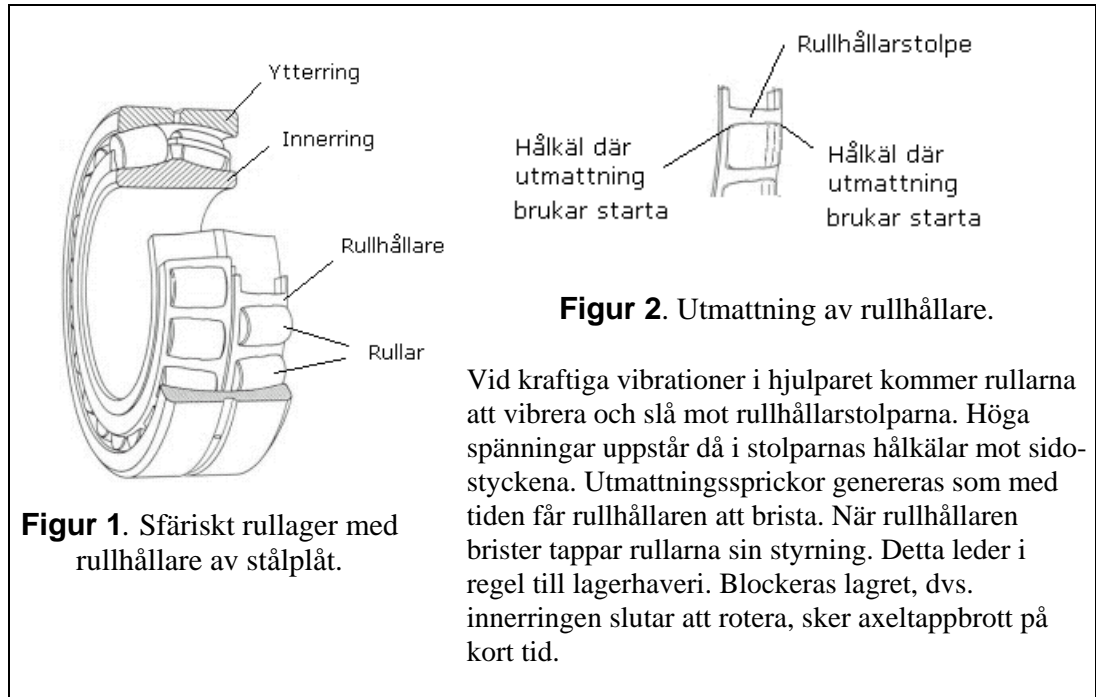
Fig 15: Beskrivning av aktuell lagertyp och erfarenhet av skador. (Från Interfleet.)

De sfäriska rullagren i lagerboxen hade havererat. Alla rullkroppar från det främre lagret saknades vid undersökningen, liksom den ena rullkroppsraden i det bakre lagret. De rullkroppshållare som fanns kvar var kraftigt deformerade.

Lagrens innerringar har i slutskedet av haveriförloppet varit blockerade (de "fastnade"). Detta medförde att de då utsattes för kraftig uppvärmning när axeltappen tvingades rotera inuti dessa. Detta resulterade i att ringarna deformades och att lagermaterialet delvis smälte och smetades ut mot lagerboxens inre ovansida.

Vid besiktning av skadorna kunde konstateras att ett axelbrott inträffat i mycket varmt tillstånd. Axelns diameter hade därvid kraftigt reducerats (från 130 mm till ca 80 mm) och ett vridbrott hade uppstått.
