Statens haverikommission
Swedish Accident Investigation Board

Rapport RS 2010:02

***Kollision mellan passagerarfärjorna
Gotlandia II och Gotland utanför Nynäshamn,
Stockholms län, den 23 juli 2009***

Dnr S-114/09

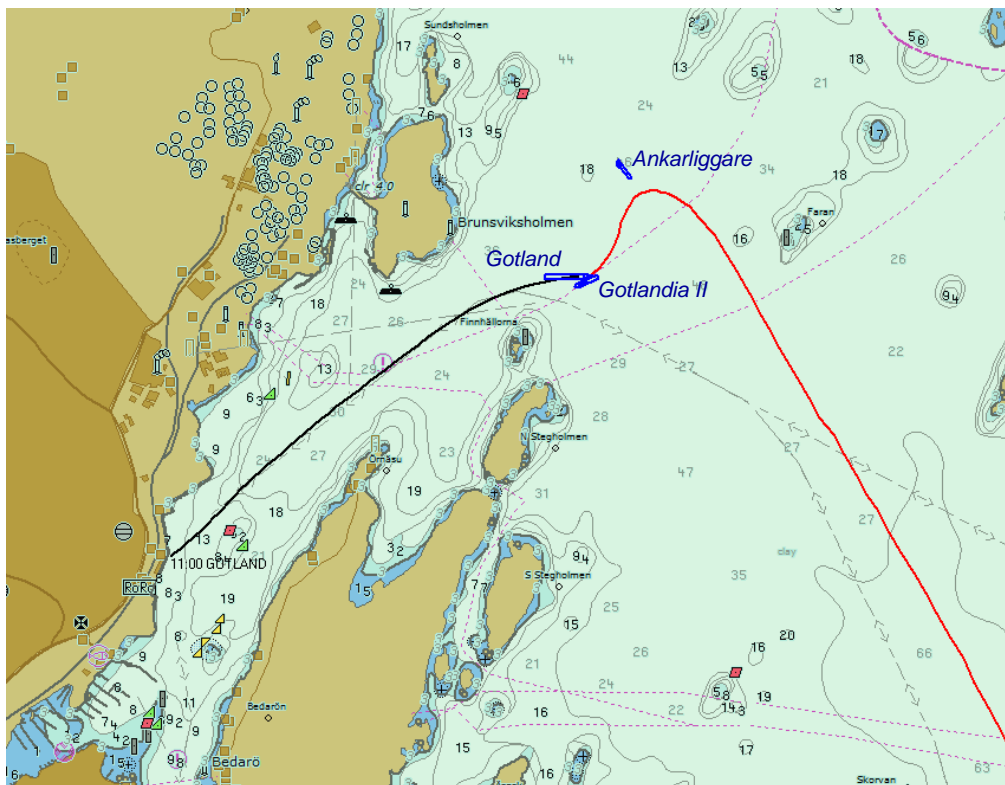
Figur 1 Kollisionsplatsen strax utanför Nynäshamn enligt AIS-data.

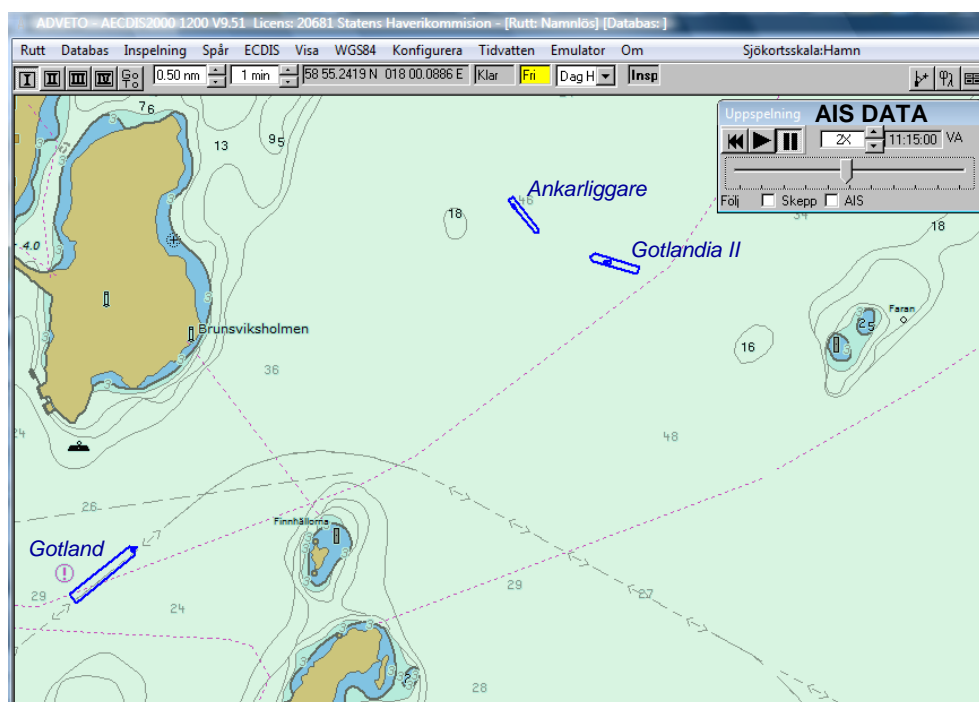
Figur 2 Fartygens positioner då *Gotlandia II* påbörjat sin babordsgir.

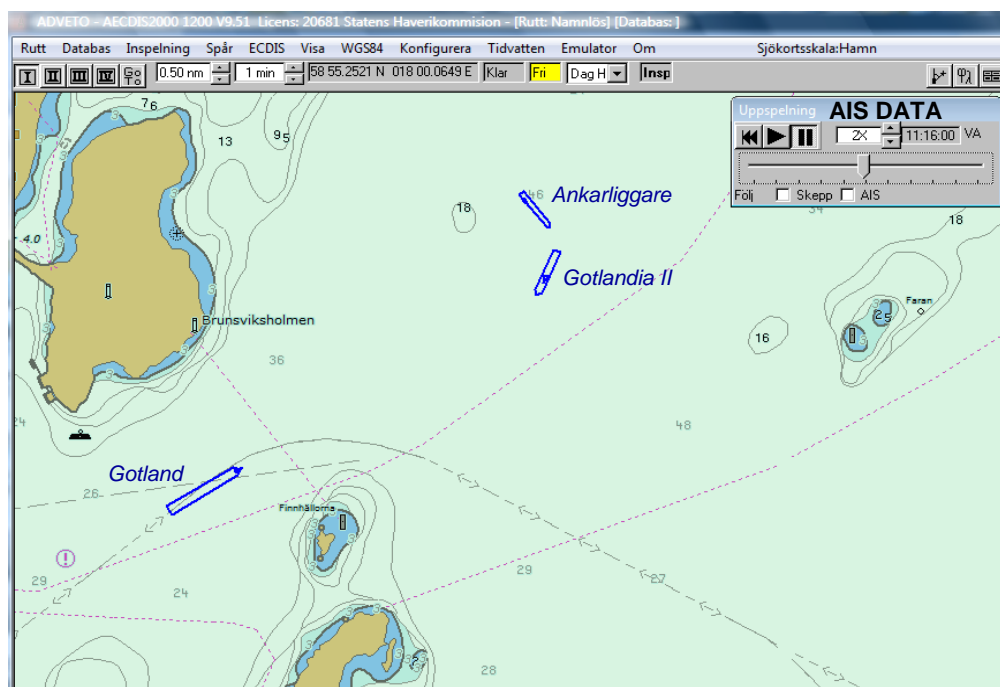
Figur 3 Fartygens positioner sedan *Gotlandia II* passerat ankarliggaren.

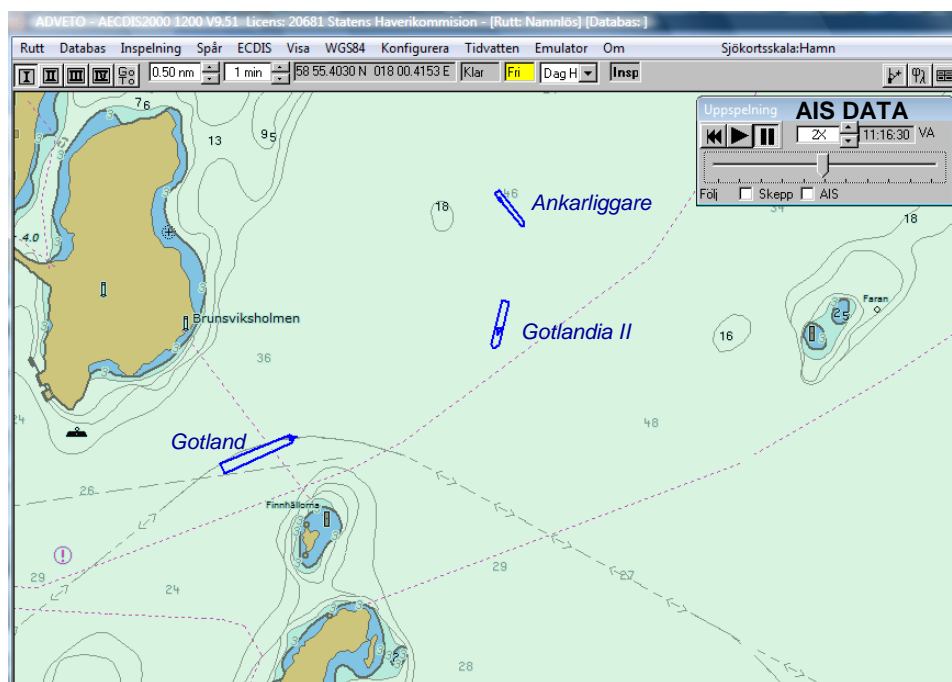
Figur 4 Fartygens positioner då *Gotlandia II* försöker komma runt i sin styrbordsgir.

Ungefär kl. 11.16.30 hade, enligt AIS- och VDR-data, *Gotlandia II* *Gotland* på sin styrbordsbog i ca 45 grader och på ett avstånd av drygt 500 m. *Gotlandia II* låg i en kraftig styrbordsgir och hennes fart var drygt 10 knop. *Gotlands* fart var över 11 knop. Även hon låg i en styrbordsgir och hon hade vid denna tidpunkt precis passerat en linje mellan Brunsviksholmen och Finnällorna.

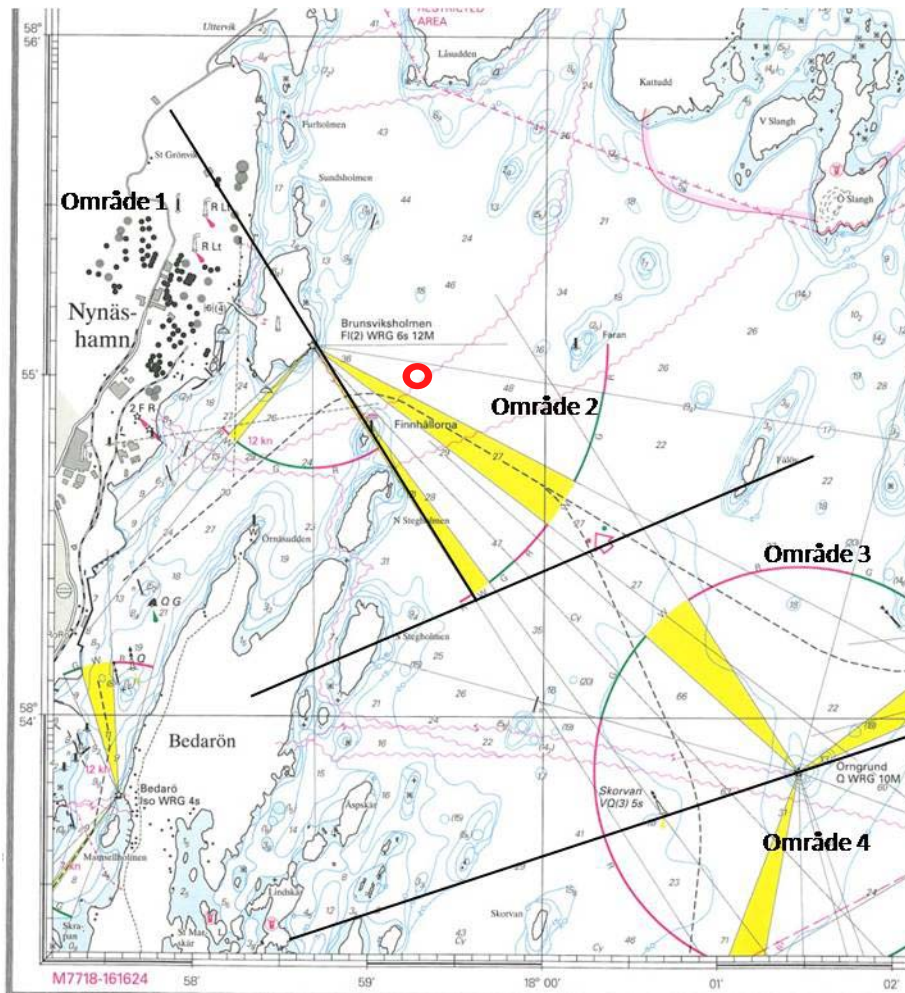
Figur 21 Farleden in mot hamnlaget i Nynäshamn. Utdrag ur sjökort 6171 ©Sjöfartsverket nr 10-01518. (Röd cirkel anger ungefärlig kollisionsplats.)

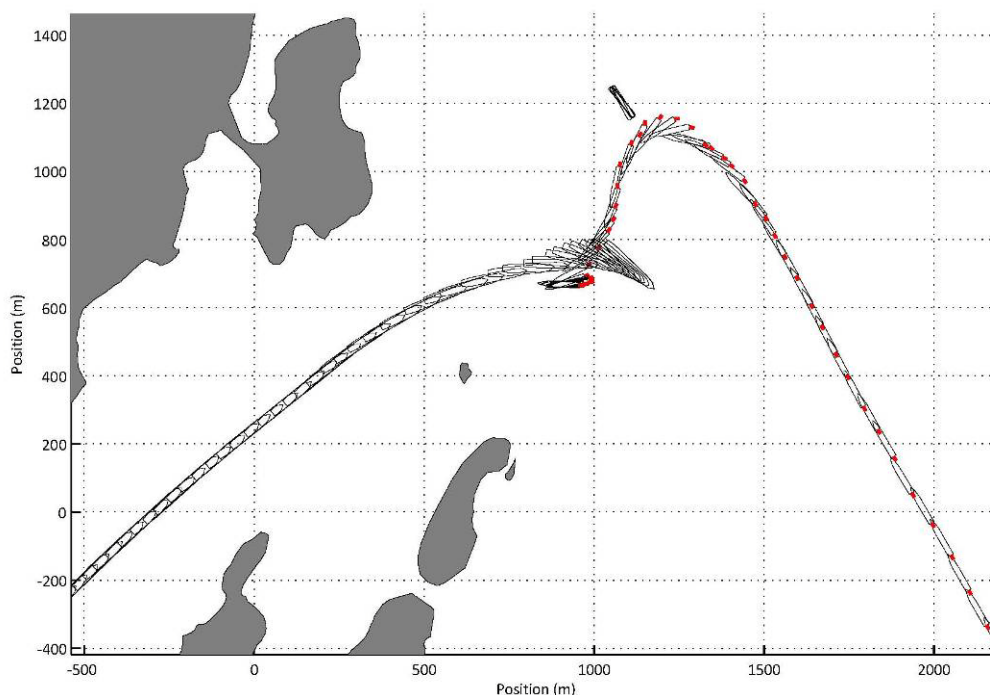
Figur 26 Översiktsplott av kollisionen mellan *Gotlandia II* och *Gotland*.
Tid mellan plottar 10 s.

- Styrningen av varvtal, backskopor och styrskopor för de fyra vattenjet-aggregaten har varit synkrona ända fram till kollisionen. De har fungerat normalt och enligt de kommandon som givits.
- *Gotlandia II* passerade ett ankarliggande fartyg med en minsta klarning på ca 50 m och med en fart på ca 7 knop.
- Efter en mycket kraftig babordsgir kom *Gotlandia II* på kollisionskurs med *Gotland*. Farten hade då ökat till ca 10 knop. Styrskoporna lades omväxlande kraftigt styrbord och kraftigt babord.
- Kollisionen har uppskattats inträffa ca kl. 11.17.15
- *Gotlandia II* kommer in för om *Gotland* och kolliderar därmed med sin styrbordsida med *Gotland*. *Gotlands* fart vid kollisionsögonblicket var enligt registreringarna ca 11 knop. *Gotlandia II* fart var ca 7-9 knop.

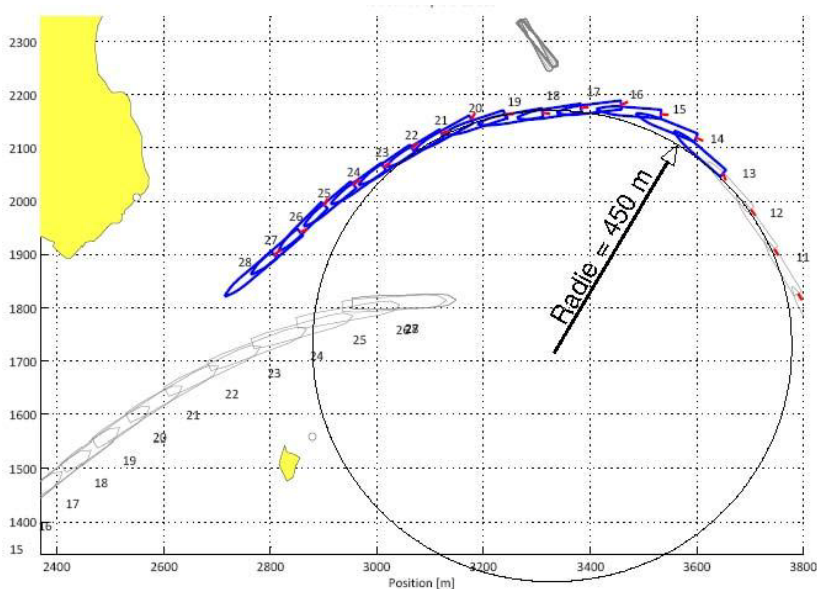
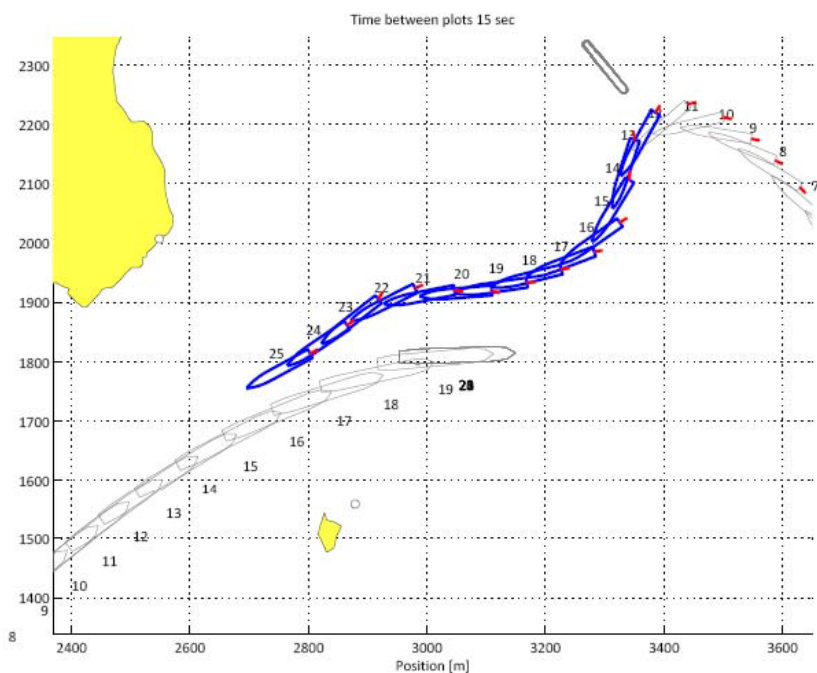
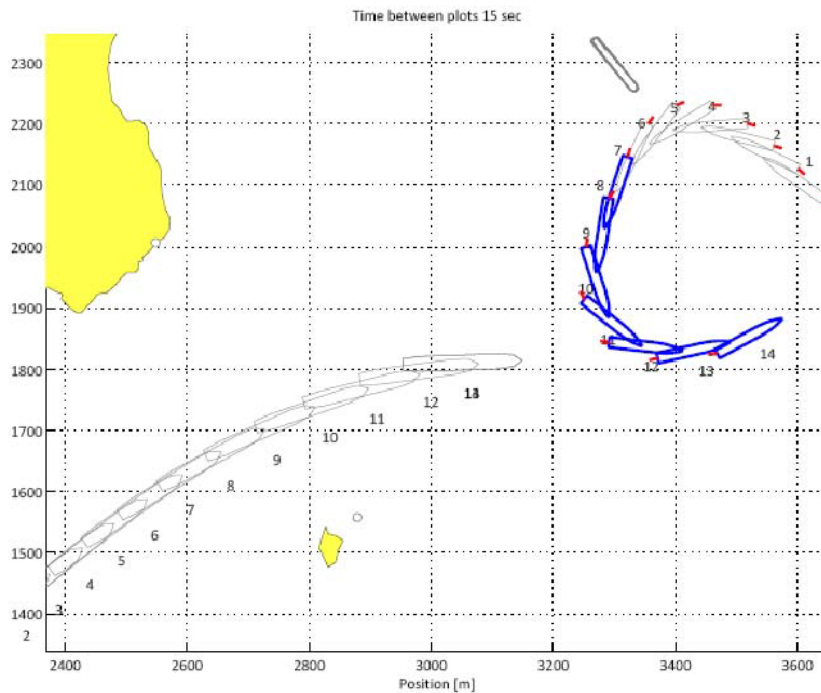
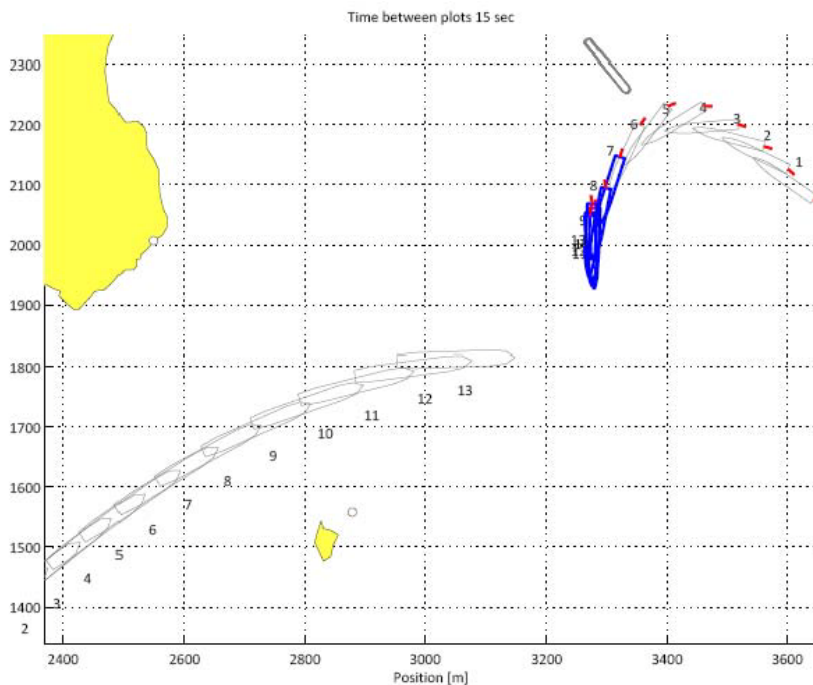
1. I normala förhållanden är babordsgiren in mot Nynäshamn inte speciellt snäv utan tillåter girradier på upp till 400 m. Vid en fart på 10-12 knop, som sannolikt är normal fart i denna del av inseglingen, klarar fartyget att gira med en radie på ca 100-120 m, dvs. det finns god marginal, vad gäller erforderlig skopvinkel för att klara giren.

Sedan undanmanöver för det ankarliggande fartyget hade initierats och detta hade passerats fanns från manöversynpunkt, fortfarande utrymme för alternativa åtgärder för att förhindra en kollision.

2. En gir undan åt styrbord för att klara ett möte babord mot babord hade enligt simuleringarna fungerat bra - även med en relativt sen åtgärd, senast ca 45 sek före en hypotetisk kollision - under förutsättning att styrbord dikt roder hade understötts med ökat maskinpådrag.

3. Undanmanöver åt babord med en 180° vändning hade också fungerat med samma antagande om ökat maskinvarvtal som understöd till roder, möjligen med den reservationen att denna manöver hade behövt initieras något tidigare.

4. Även en stoppmanöver hade behövt initieras något tidigare, men även en sådan manöver hade kunnat förhindra en kollision.

Den tillgängliga tiden mellan passage av ankarliggaren och mötet med *Gotland* var ca en och en halv minut.

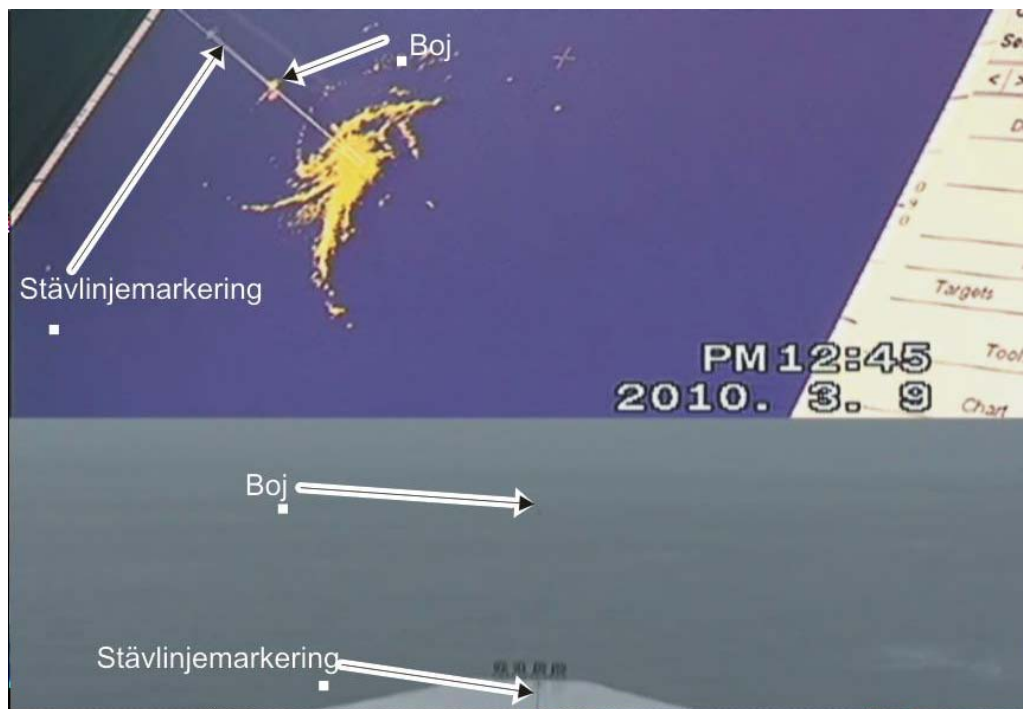
Figur 28 Sekvens från videofilm från provturen med *Gotlandia II* som visar radarbild och vy från bryggan.

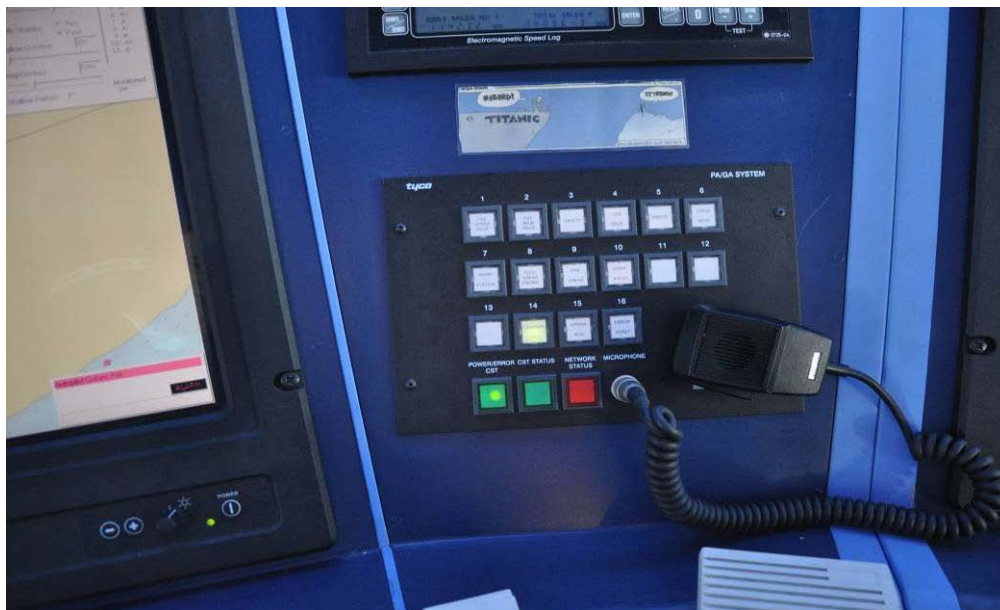
Figur 29 PA-anläggningen på bryggan på *Gotlandia II*.

Den kommunikationsanläggning (PA-anläggning) som används till utrop från bryggan kan upplevas som komplicerad att hantera om man är ovan, speciellt i en tidspressad och stressad situation. Anläggningen kräver att knappar trycks in i en specifik ordningsföljd för att fungera. Sedan vald knapp tryckts in på anläggningen har man tio sekunder på sig att trycka in knappen i mikrofonen och göra sitt utrop. Om detta inte sker återställs anläggningen, den valda knappen slocknar och utropet går inte ut. Belysningsnivån på knapparna är tämligen svag. I dagsljus syns det dåligt vilken knapp som är vald. På bilden är knapp 14 aktiverad och lyser.

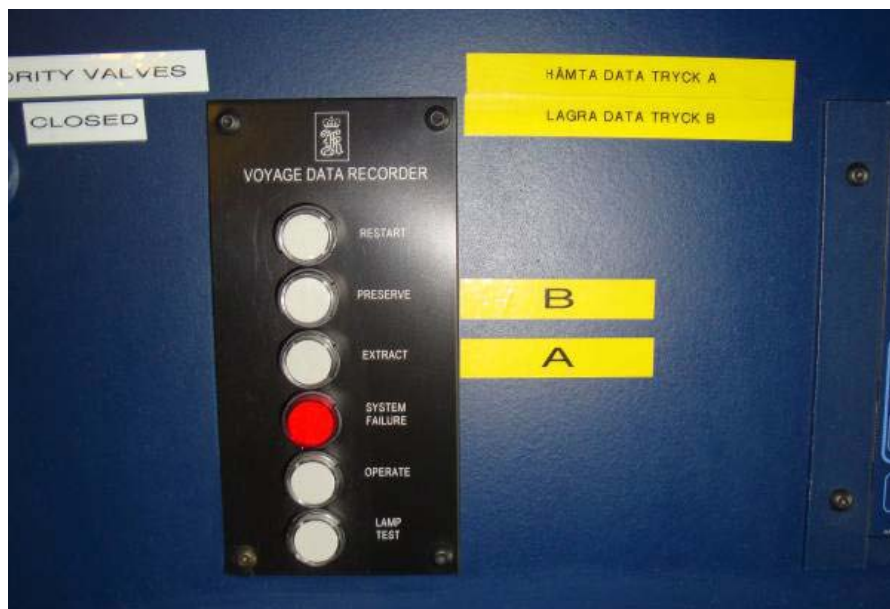
Figur 31 *Gotlandia II* VDR-panel.

De data som fanns i VDR på *Gotlandia II* har på SHK:s uppdrag tagits fram. Vid undersökningen upptäcktes det att informationen inte var komplett och att det bl.a., som nämnts ovan, saknades ljudfiler och radarbilder.

Man kunde få fram att ljudfilerna inte sparats de senaste två veckorna och man kunde även med största sannolikhet identifiera problemet till en bränd elektronisk enhet i datorn. Det gick emellertid inte att identifiera vad som orsakat att radarbilderna inte sparats.

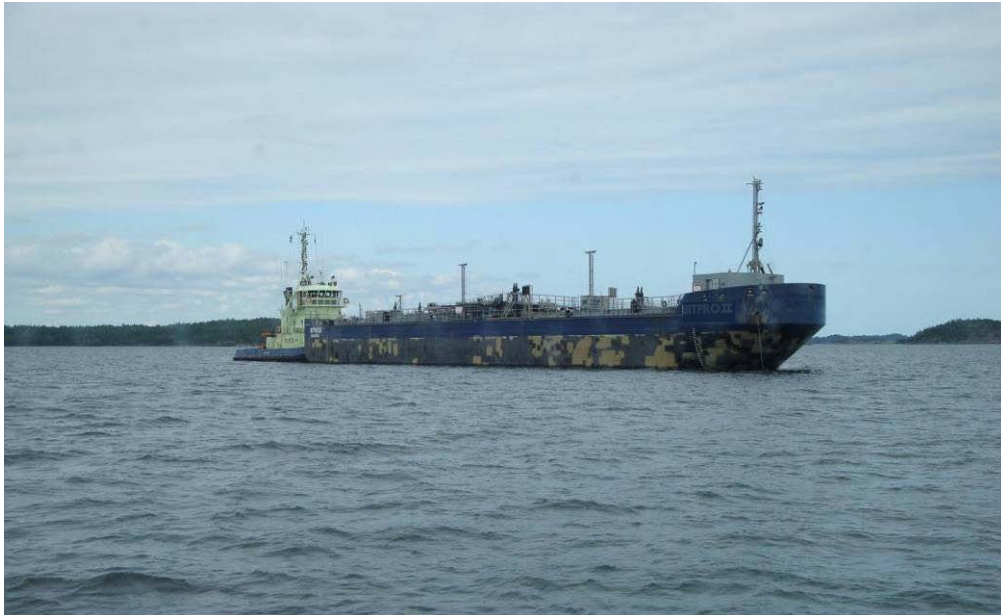
Figur 32 Ankarliggaren ost Brunsviksholmen.

Strax före ankomsten till Nynäshamn kom *Gotlandia II* att passera nära ett fartyg som låg för ankar norr om farleden in till Nynäshamn. Det var en bogserbåt med en präm framför sig i ett s.k. pusher-arrangemang som låg till ankars ost om Brunnsviksholmen. Enhetens hela längd var 110 m och dess bredd var 12 m. Prämen har en lastförmåga på 4088 tdw, men var i barlast vid tillfället för att senare gå in till terminalen för att lasta.

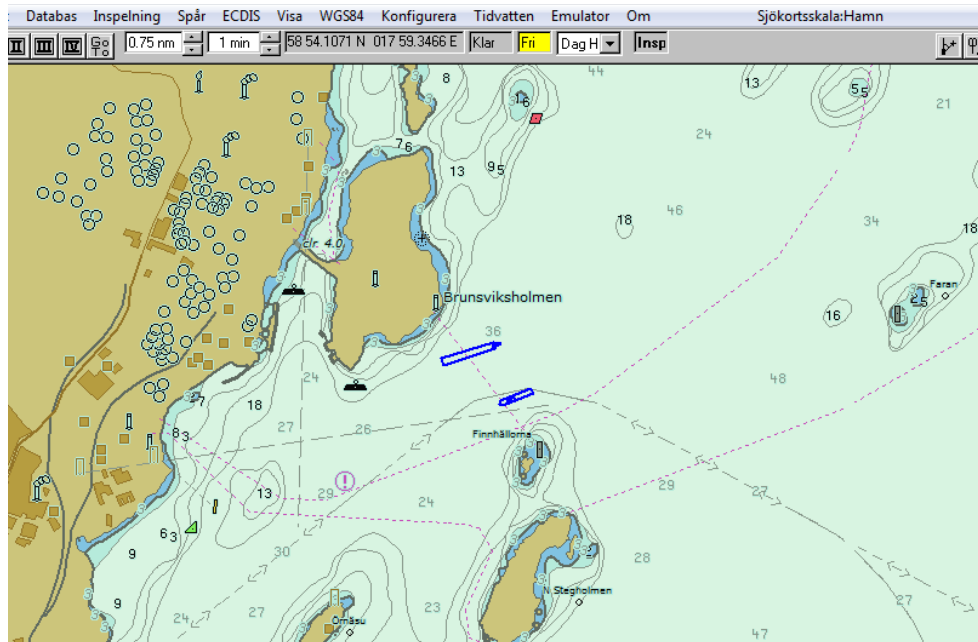
Figur 34 Exempel på möte styrbord – styrbord mellan två Destination Gotlands färjor.

Efter vad som framkommit skedde möten normalt ute vid ögruppen Faran, eller strax utanför sundet mellan Brunsviksholmen/Finnhällorna. Möten förekom också mitt i sundet och även längre in i viken nära terminalen.

Av de fallen som SHK undersökte framkom att ingen av HSC-färjorna på ingående mot Nynäshamn respekterade fartbegränsningen på 14 knop från Fälöv.
