**Statens haverikommission**  
Swedish Accident Investigation Board

## **Rapport RJ 2011:03**

***Olycka med påkörd spårarbetare på  
Linghems driftplats, E län, den 1 februari 2010***

**Dnr J-07/10**

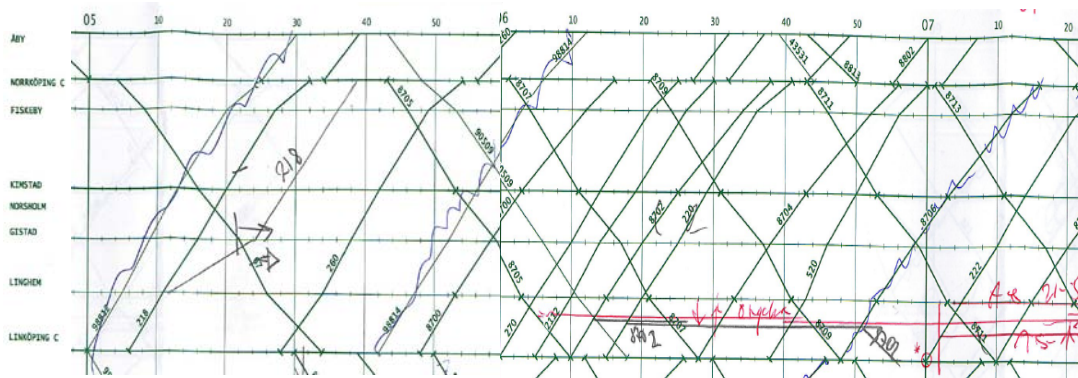
Fig. 7 Utdrag från den grafiska tidtabellen som fördes av fjärrtågklareraren vid olyckan.

Den grafiska tidtabellen, fig. 7, visar att det fanns tider där ett A-skydd hade kunnat planeras på nedspåret. Enligt den grafiska tidtabellen fanns det längre tider för ett A-skydd, bl. a. från kl. 05:26 till kl. 06:03, kl. 06:21 till kl. 06:41 och kl. 06:41 till 07:03. Dock måste A-skyddet avslutas en tid innan tåget kommer fram till Lingham.
