Statens haverikommission
Swedish Accident Investigation Board

Rapport RL 2010:12

**Tillbud med flygplanet SE-DZB i
luftrummet vid Malmö/Sturup
flygplats, M län, den 9 november 2008**

Dnr L-27/08

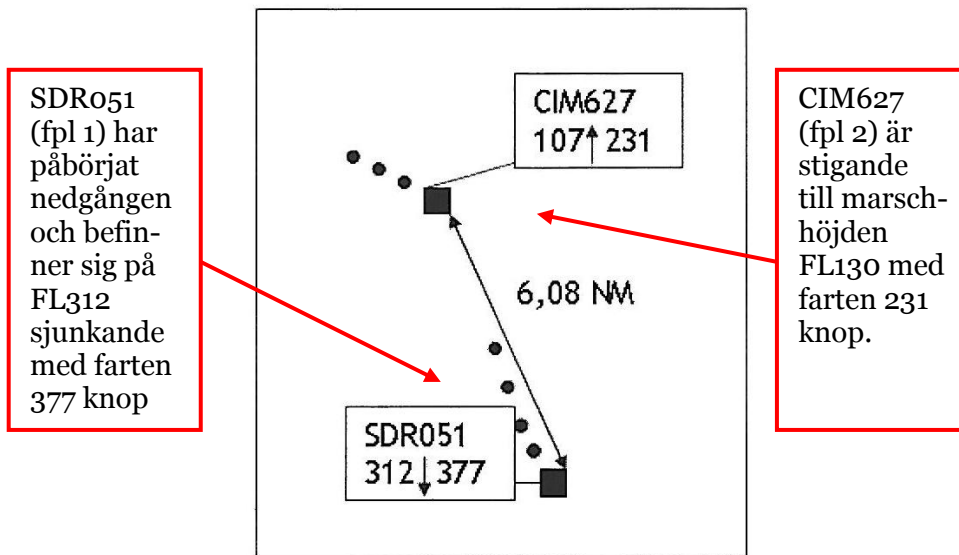
Fig. 1, Inledande fasen av händelseförloppet.

I detta skede har fpl 1 påbörjat sin nedstigning. Flygledaren upplevde svårigheter med kommunikationen med förarna. Fpl begärde radarvektorering för landning på Sturup. Klarering hade lämnats till FL150, men flygledaren var inte säker på om detta var tillräckligt och om flygplanet skulle stanna på den flygnivån.

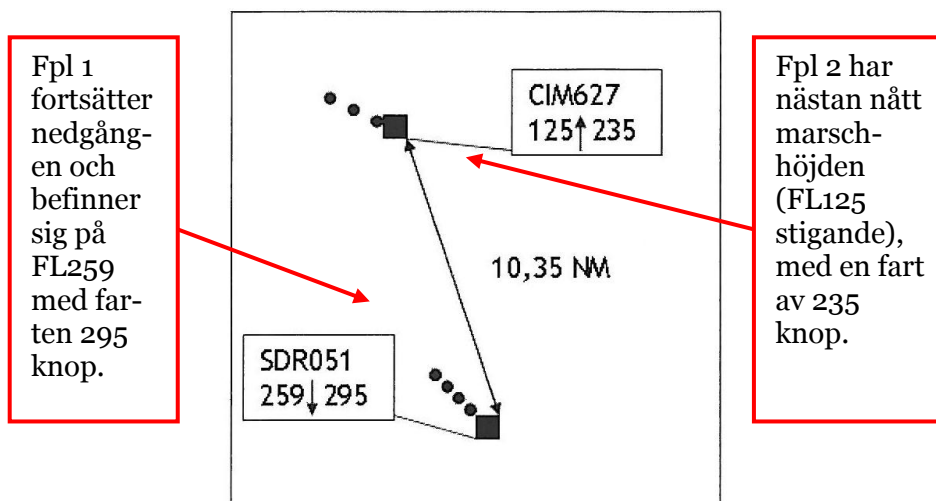
Fig. 2, Fortsatt händelseförlopp.

Fpl 1 instruerades att byta frekvens och kontaktade Malmö kontroll för fortsatt radarvektorering mot Sturup. I detta skede hade 3,5 minuter förflutit sedan flygplanet deklarerat "emergency descent".

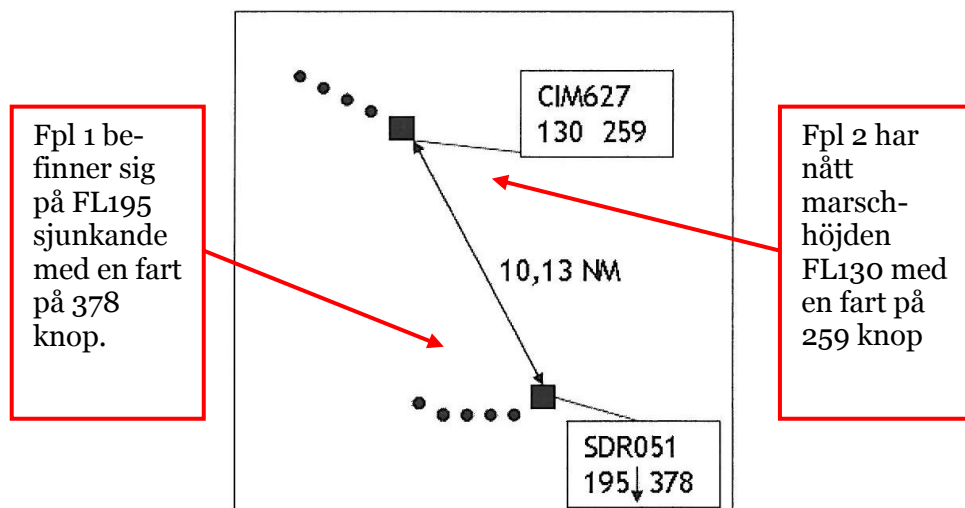
Fig.3. Fortsatt händelseförlopp

Fpl 1 var under vänstersväng mot den klarerade kursen på 340°. När flygplanet ropade upp på den nya frekvensen, anmälde man att man var under emergency descend och att avsåg att sjunka till FL100. Flygledaren instruerade då fpl 1 att avbryta nedgången och stanna på FL140 beroende på konfliktande trafik. Fpl 1 besvarade detta genom att be flygledaren att bekräfta FL140. Flygledaren bekräftade den nya höjdklareringen men bad samtidigt fpl 2 att omedelbart sjunka till FL70.

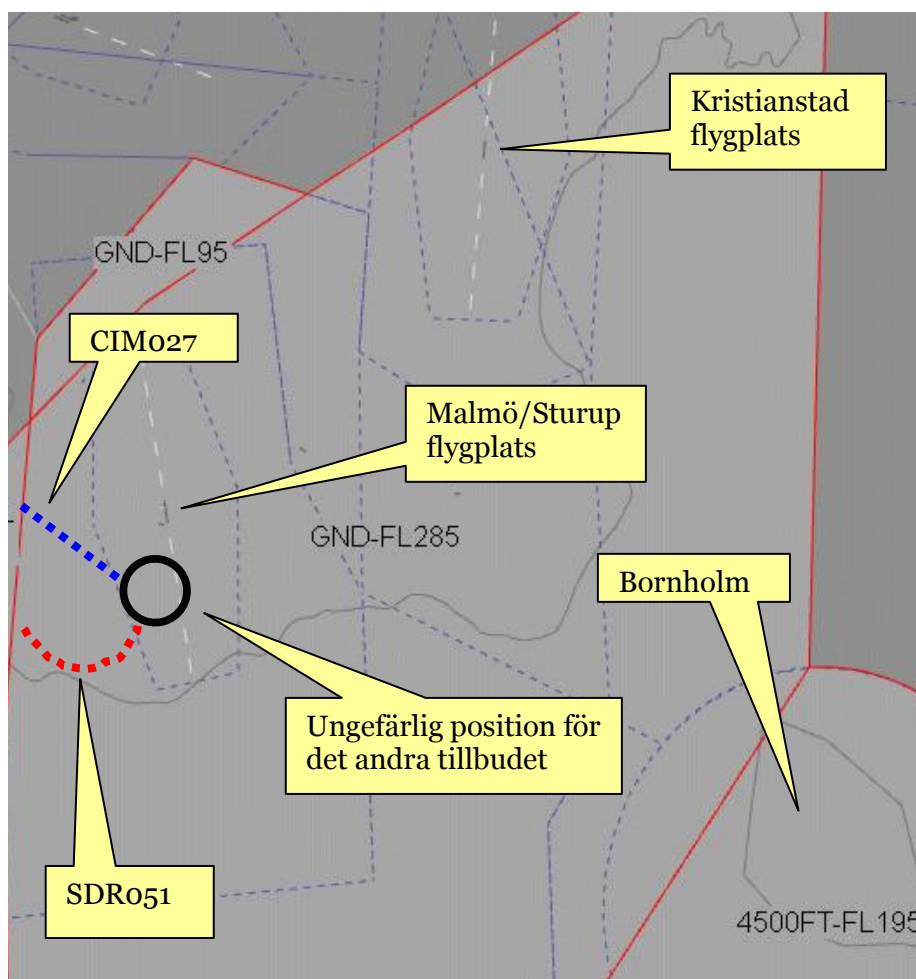
Fig. 10. Sektor L.

Kartan ovan visar utdrag ur sektor L, med markering av luftfartygens färdlinjer under händelseförloppet samt ungefärlig position där separationsunderskridandet skedde.
