Statens haverikommission
Swedish Accident Investigation Board

Rapport RS 2011:01

***Brand ombord i fartyget SEA WIND på
finskt farvatten söder om Mariehamn
den 2 december 2008***

Dnr S-211/08

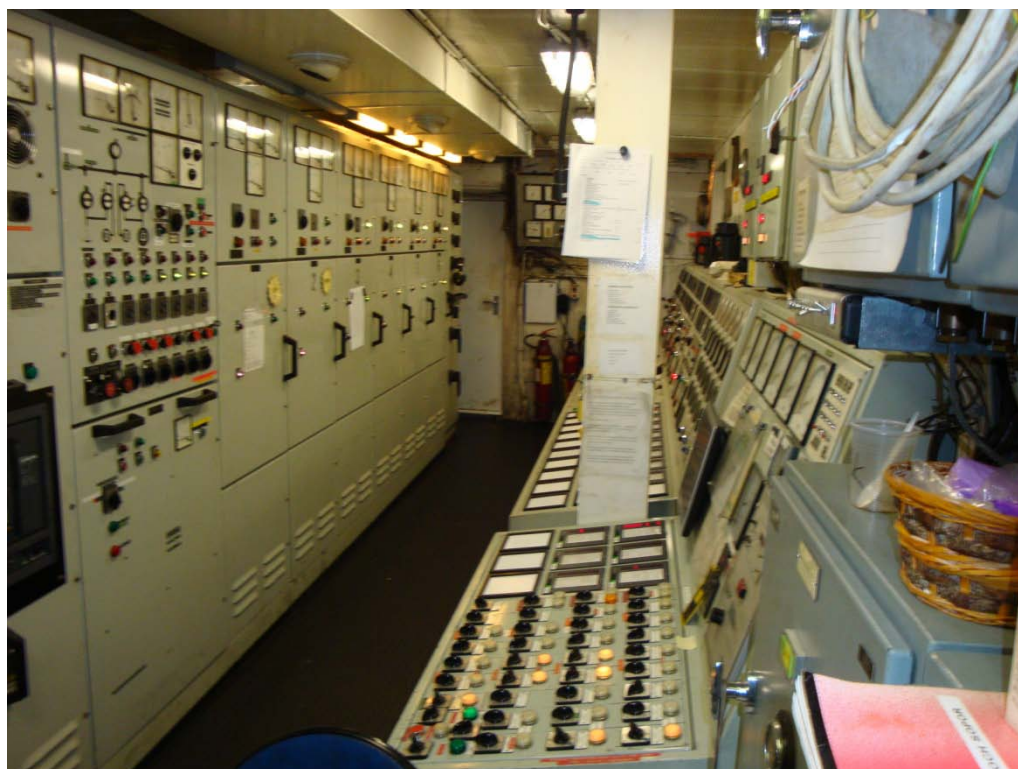
Figur 1 Maskinkontrollrummet på *Sea Wind*.

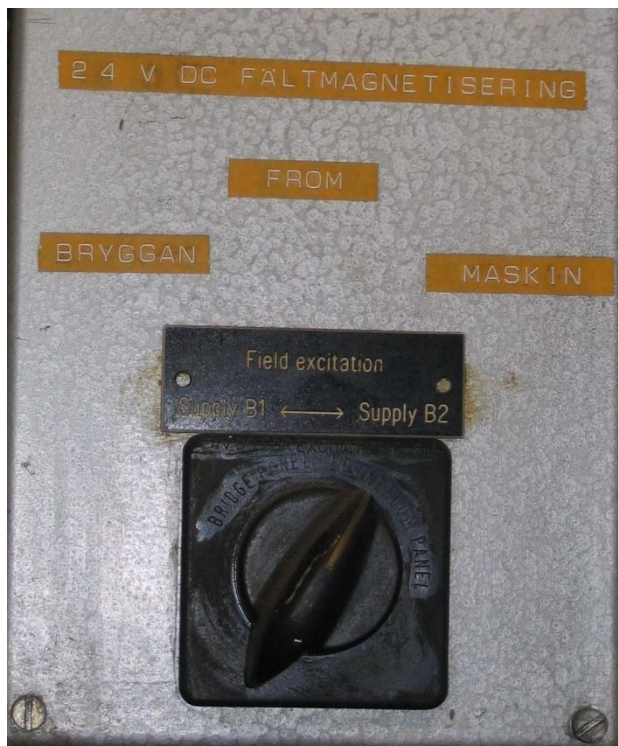
Figur 6 Omkopplare för likspänning till fältmagnetisering, placerad i kontrollrummet.

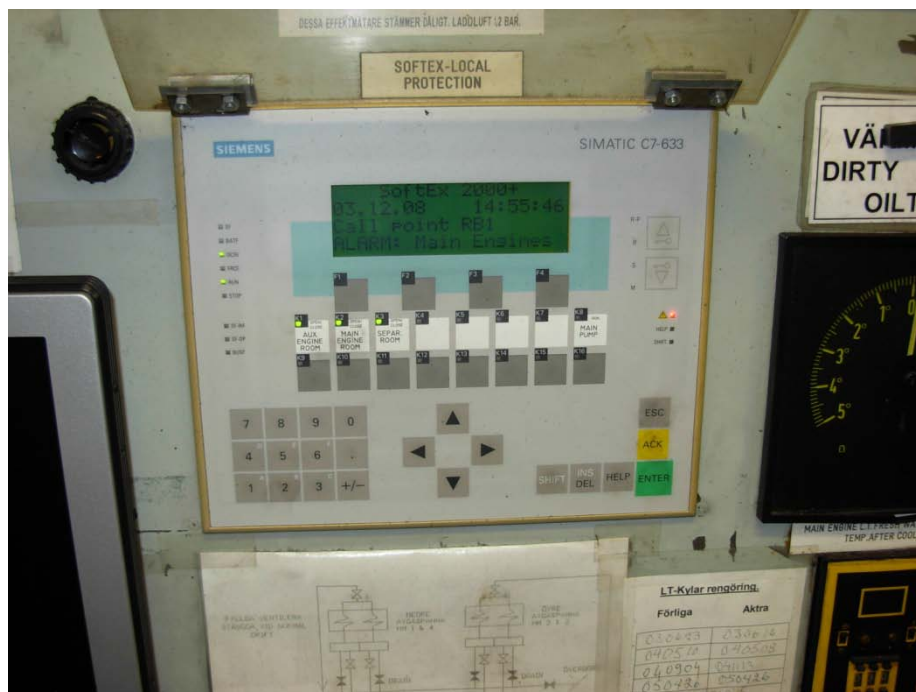
Omkopplaren för strömmatning till startluftskompressorn var placerad strax över HM1. Vid branden hade det inte varit möjligt att nå denna och göra omkoppling p.g.a. värmen från branden. Som inkopplingen var utförd var varken panelen som manövrerade maskinrummets vattensprinklersystem eller styrenheten till pumpen nödmatad vid tillfället för branden.

Figur 9 Manöverpanelen för utlösning av lokalt punktskydd belägen i kontrollrummet.

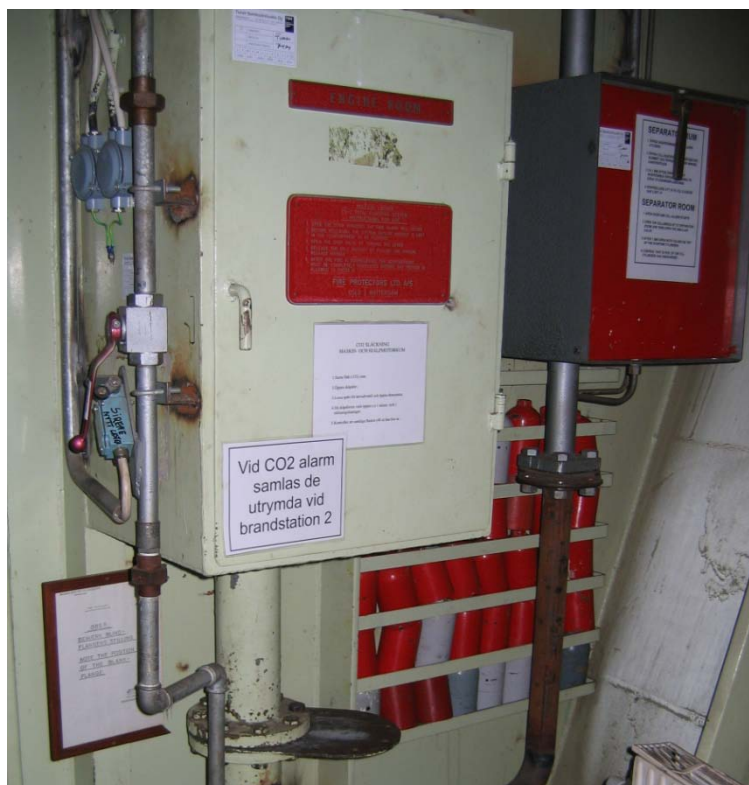
Figur 11 Utlösningsskåp för CO₂ till maskinrum. Nederst i bilden syns svängflänsen till huvudlinan.

I besättningen hade endast den tekniske chefen och 1:e fartygsingenjören kunskap om hur CO₂-utlösningen fungerade. Detta skulle enligt uppgift från en av de tekniska cheferna vara ett medvetet val för att minska risken för oavsiktlig utlösning av CO₂. Besättningen var också återhållsam med att öppna skåpet för att simulera utlösning för övnings skull. Skåpet öppnades var femte vecka och då endast för att kontrollera att larm ljuder. Inga andra övningar gjordes för att träna utlösning av CO₂-systemet.

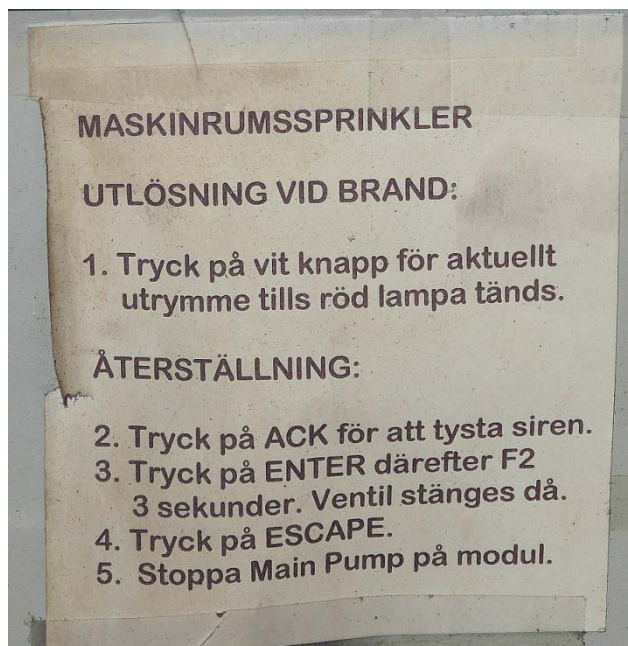
Det fanns en instruktion för hur vattensprinkleranläggningen i maskinrummet skulle utlösas från kontrollpanelen i kontrollrummet. Den var anslagen intill kontrollpanelen. Det fanns upptaget i övningsinstruktionerna för maskinrumsbrand att öva med "high fog punktskydd" i samband med Mr Skylight-övningar, men det saknades mer detaljerade beskrivningar av vad som skulle övas i samband med detta, exempelvis hur systemet kunde utlösas manuellt. Enligt besättningen övades inte släckning med lokalt punktskydd regelbundet. Det saknades också beskrivningar och rutiner för hur strömförsörjningen av vattensprinklersystemet kunde skiftas mellan huvud- och nödeltavla. Det ingick inte heller i något övningsscenario att aktivera nödavstängningsventilerna till huvudmotorernas bränslesystem.

Figur 12 Instruktion anslagen i kontrollrummet för utlösning av lokalt punktskydd.
