Statens haverikommission
Swedish Accident Investigation Board

Rapport RJ 2010:04

*Olycka, urspårning med tåg 814 på sträckan
Rotebro – Upplands Väsby, AB län,
den 4 juni 2008*

Dnr J-23/08

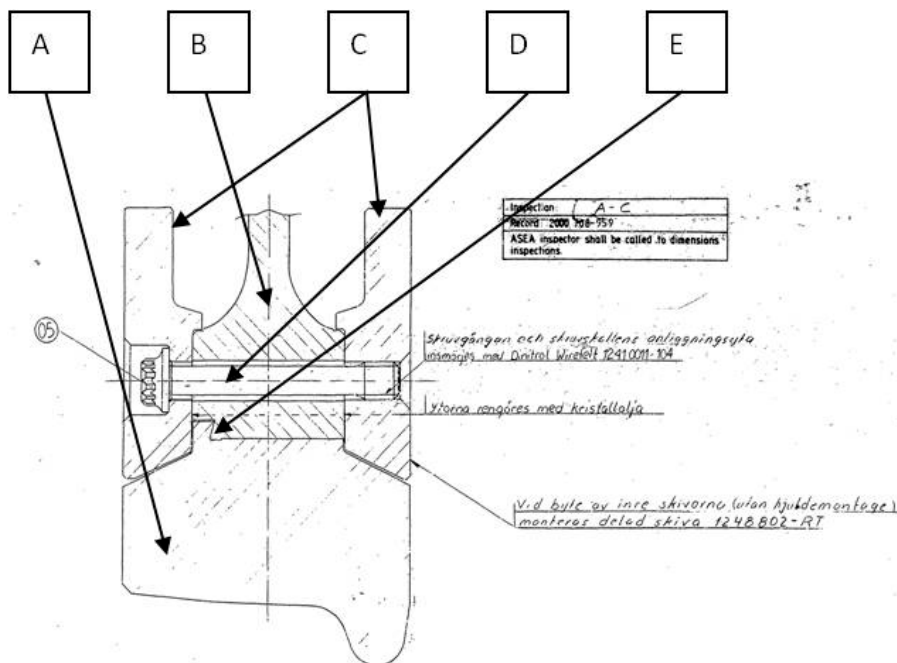
Hjulstommen har ett urtag på ena sidan. Efter påkrympning och när bromsskivorna blivit monterade kommer urtaget ihop med hjulringen att fungera som ett

laxspår, se figur 23, vilket ger en radiell låsning. Även om ringen skulle gå av ska den sitta kvar på stommen och en ursparning förhindras.

Fig. 23 Detalj ur ASEA ritning AS1246947-AU utvisande en hjulring A påkrympt på en hjulstomme B med två bromsskivor C monterade med ett skruvförband D. Laxspårslåsningen syns vid E.

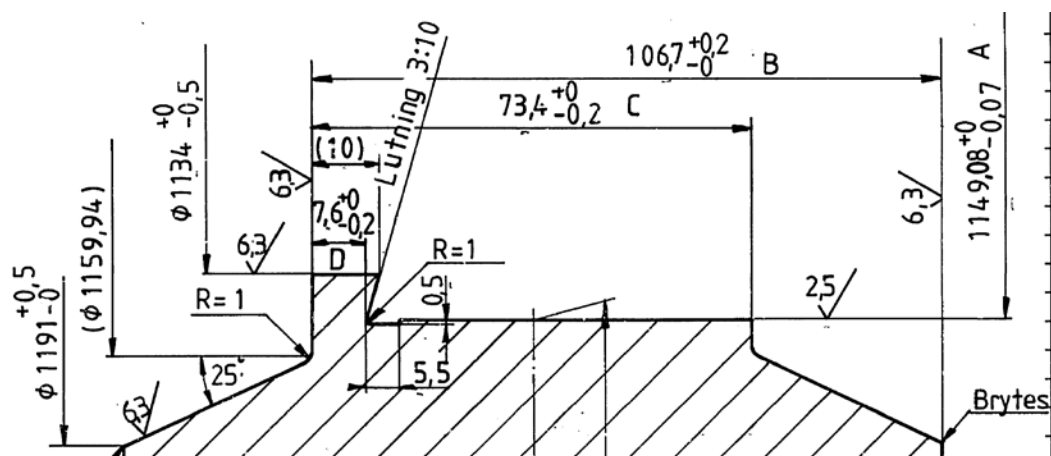
Som framgår av figur 23 läses hjulringen av den fasade ytan vid "E" och de monterade bromsskivorna. I figur 24 visas fasens lutning 3:10 och klackens bredd längst in där den är som smalast 7,6 (+0 / -0,2) mm. Det bredare klackmättet 10 mm inom parantes är angivet som ett hjälpmått.

Fig. 24 Detalj ur ASEA ritning 1247 819-5 utvisande klackens utseende i laxspårslåsningen.

Klackens höjd i radiell led är ca 7,5 mm ($\phi 1149/2 - \phi 1134/2$), men kan vara beroende på vilken innerdiameter som varje hjulring svarvas till. Ritningen ger ingen anvisning om detta, och visar heller inte att svarvning kan ske till olika diametrar. Jämför tabell 5, vilken visar de olika måtten för stommen.

Den yta som hindrar ringen från att lossna är tvärsnittsytan som fasen på ringen känner av i radiell led. Ritningsmässigt kan den beskrivas som skillnaden mellan måttet (10) mm och måttet 7,6 (+0 / -0,2) mm i figur 24 när det gäller hjulringen. Motsvarande skillnads mått framräknas på stommen med angivna toleranser, se

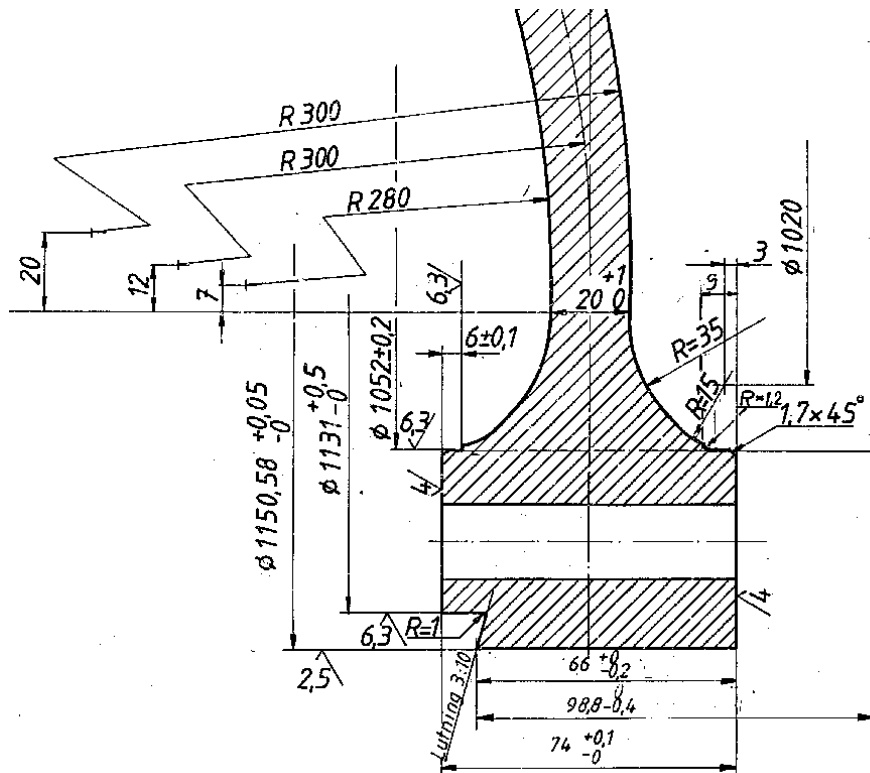
figur 25. Slutligen måste en eventuell spalt mellan bromsskivan och ringen medtas för att bedöma storleken på den yta som hindrar hjulringen från att lossna från hjulstommen efter det att den har gått av.

Fig. 25 Tvärsnitt av hjulstomme. Detalj ur ASEA ritning 1248 474-2.

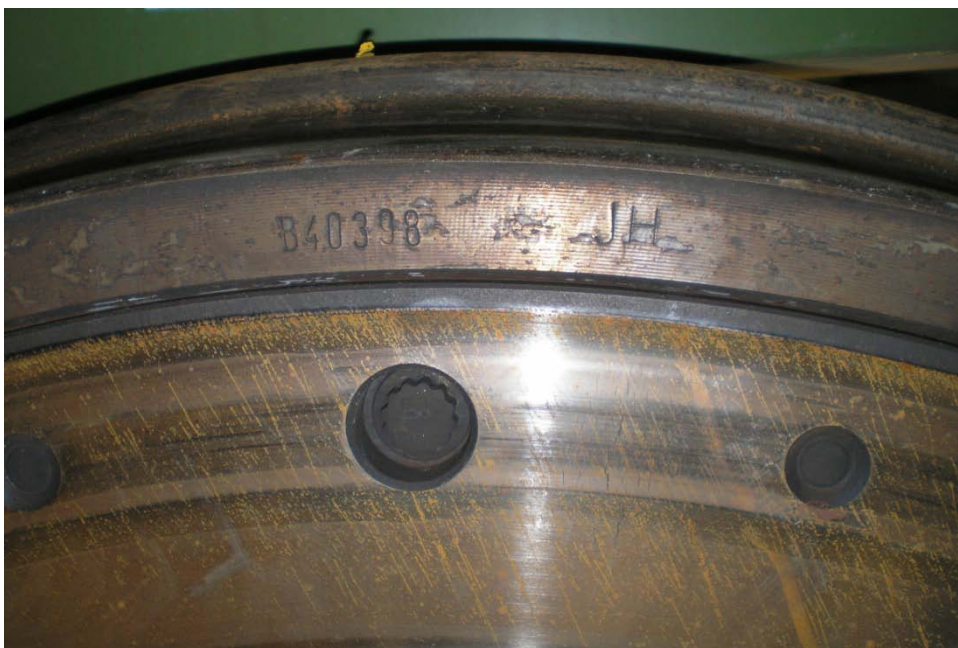
Den andra axeln i den urspårade boggin (lokets axel 3) hade hjulringar levererade av Bonatrans. Chargemärkningen var densamma på båda hjulringarna, B40398 JH, se figur 28.

Fig. 28 Chargemärkning på det andra hjulparet i den urspårade boggin till Rc6 1348. Märkningen B40398 JH, visar att ringen är tillverkad av Bonatrans, som använder ett femsiffrigt nummer föregått av B, och signerad av Euromaints operatör JH i Örebro.
