Statens haverikommission
Swedish Accident Investigation Board

Rapport RL 2011:03

**Olycka med helikopter SE-JBU
NNV Klutsjön, Idre, W län,
den 1 juli 2009**

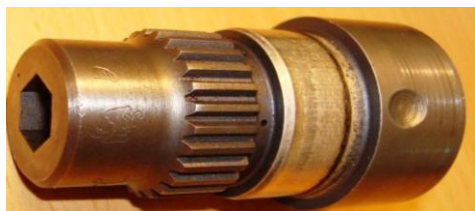
Bild 3. Splined Adapter

I praktiskt taget samtliga av dessa fall har adaptorn brustit ungefär i mitten på dess utvändiga och cirkulära kontaktyta mot impellern till följd av ett utmattningsbrott. En utmattningsspricka har initierats i nötskador (fretting³) på kontaktytan som sedan vuxit in i materialet tills hela godstjockleken penetrerats.

Brottytan har ett utseende som är typiskt för utmattning. På ena halvan har ett område, som sannolikt är startpunkt, klarat sig från sekundärskador. Brottet har startat från utsidan på adaptorns cylindriska del. Vid tillväxten har sprickan propagerat från utsidan och in mot splinestopparna på insidan samt vuxit i omkretsled.

Resultatet från RR:s undersökningar överensstämmer väl med resultatet från de undersökningar som SHK låtit utföra. RR har också kommit fram till att brottet på Splined Adapter i båda fallen har orsakats av utmattningssprickor som initierats från frettingskador på adaptorns ytterdiameter.

A. Replace Compressor Adapter Coupling (23076559).

RR publicerade den 15 augusti 2010 en revision av översynsmanualen, OM. I denna revision har tillverkaren tagit bort en instruktion för inspektion och återmontering av Splined Adapter och i stället föreskrivit att återmontering av en begagnad Splined Adapter inte är tillåtet med texten: ”Replace the adapter coupling ref. Fig 319” samt på annan plats med texten: “ONCE REMOVED, THE SPLINE ADAPTER MUST BE DISCARDED”.
