Statens haverikommission
Swedish Accident Investigation Board

Rapport RO 2010:01

*Lägenhetsbrand, Kuddbygränd 12,
Rinkeby, Stockholms län, den 25 juli 2009*

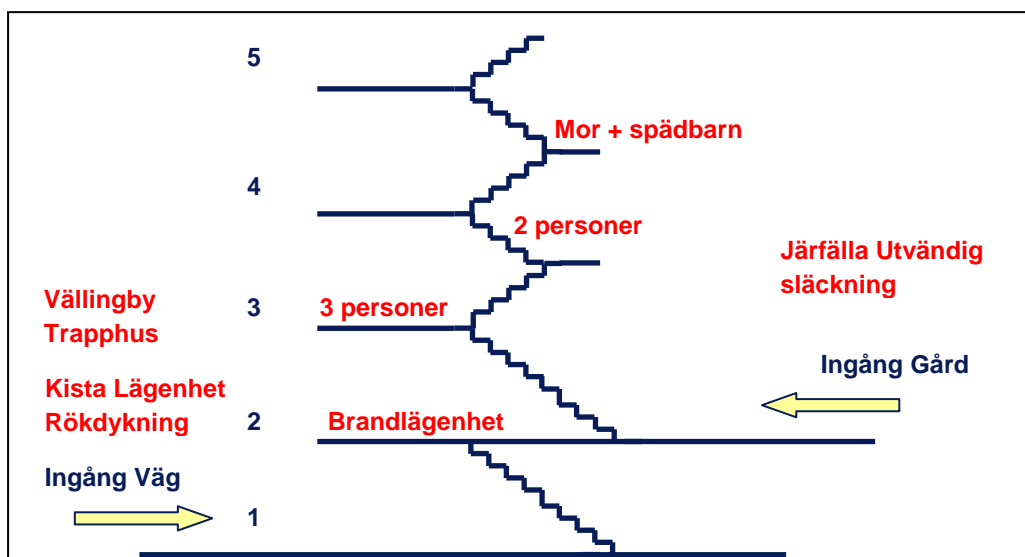
Fig. 11 Skiss över trapphuset med angreppsvägarna och platserna där personer återfanns.

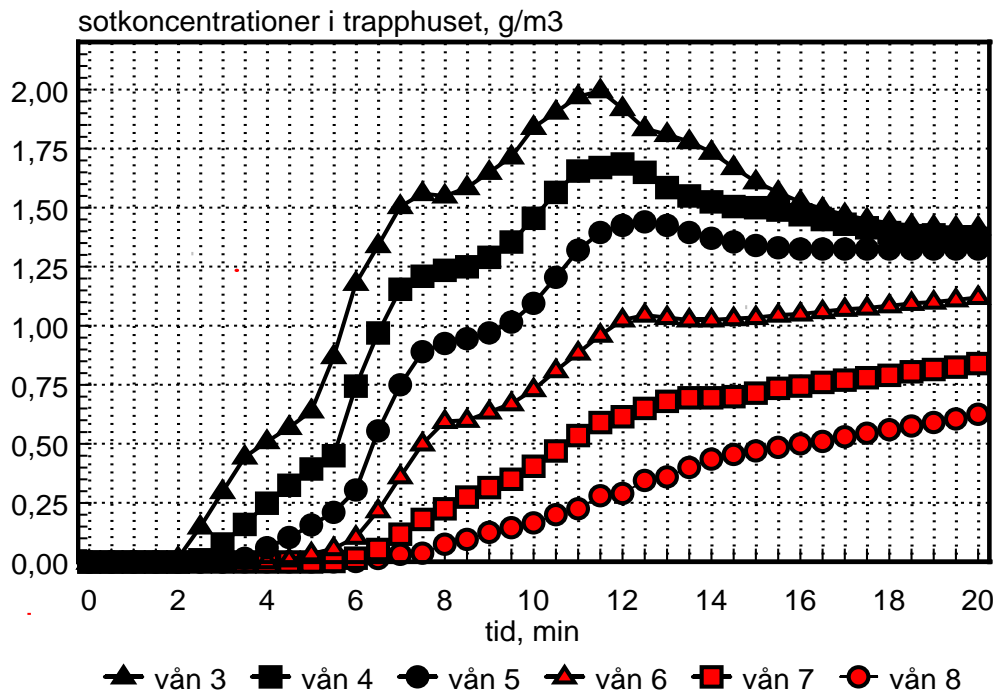
Fig. 26 Sotkoncentrationen i trapphuset. Rökluckan är stängd under hela brandförloppet (beräkningsfall 1).

- ◆ sotkoncentrationen 0.25 g/m³ motsvarar siktsträckan ca 1,0 m
- ◆ sotkoncentrationen 0.50 g/m³ motsvarar siktsträckan ca 0,5 m
- ◆ sotkoncentrationen 1.0 g/m³ motsvarar siktsträckan ca 0,25 m

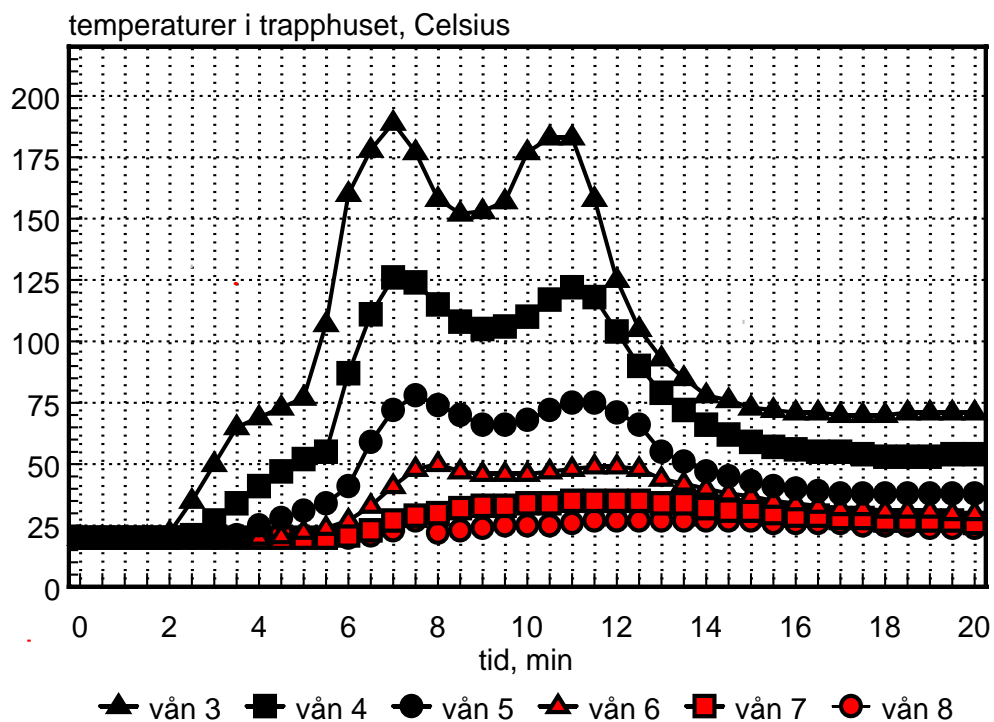
Fig. 27 Temperaturer i trapphuset. Rökluckan är stängd under hela brandförloppet (beräkningsfall 1).

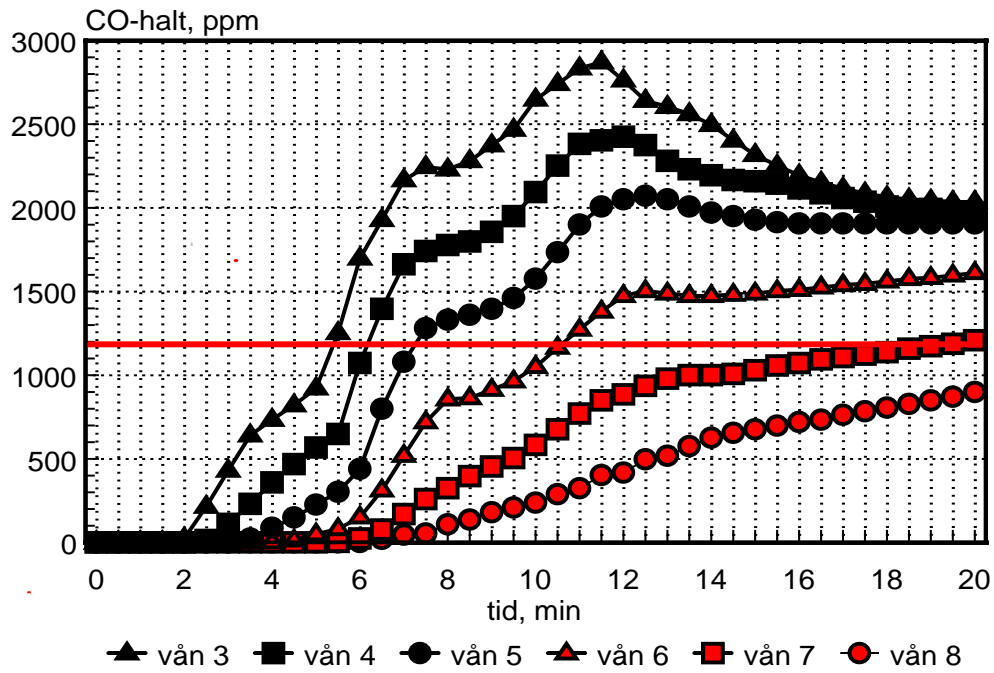
Fig. 28 CO-koncentrationen i trapphuset. Rökluckan är stängd under hela brandförloppet (beräkningsfall 1). Det horisontella strecket visar ett ungefärligt IDLH-värde, se avsnitt 1.15.6.

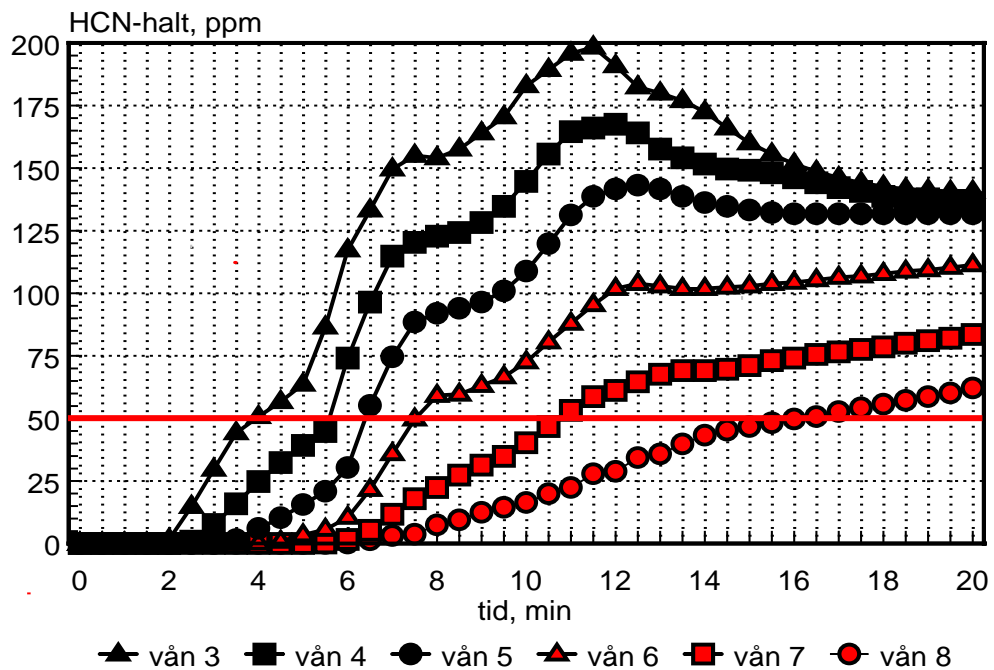
Fig. 29 HCN-koncentrationen i trapphuset. Rökluckan är stängd under hela brandförloppet (beräkningsfall 1). Det horisontella strecket visar ett ungefärligt IDLH-värde, se avsnitt 1.15.6.

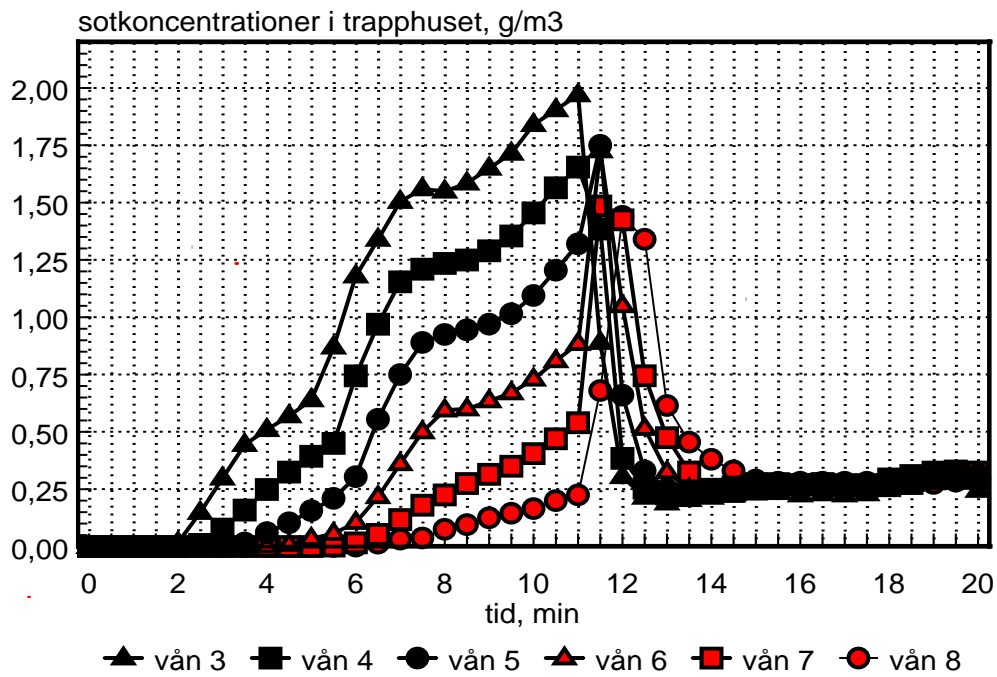
Fig. 30 Sotkoncentrationen i trapphuset. Rökluckan öppnas 11 minuter efter brandstart (beräkningsfall 2).

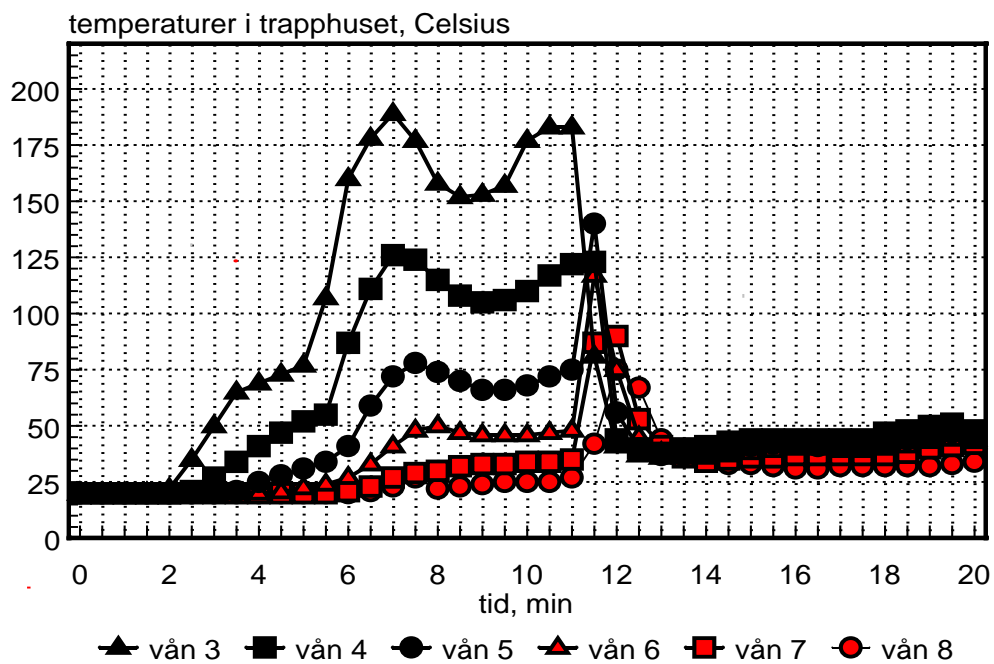
Fig. 31 Temperaturer i trapphuset. Rökluckan öppnas 11 minuter efter brandstart (beräkningsfall 2).

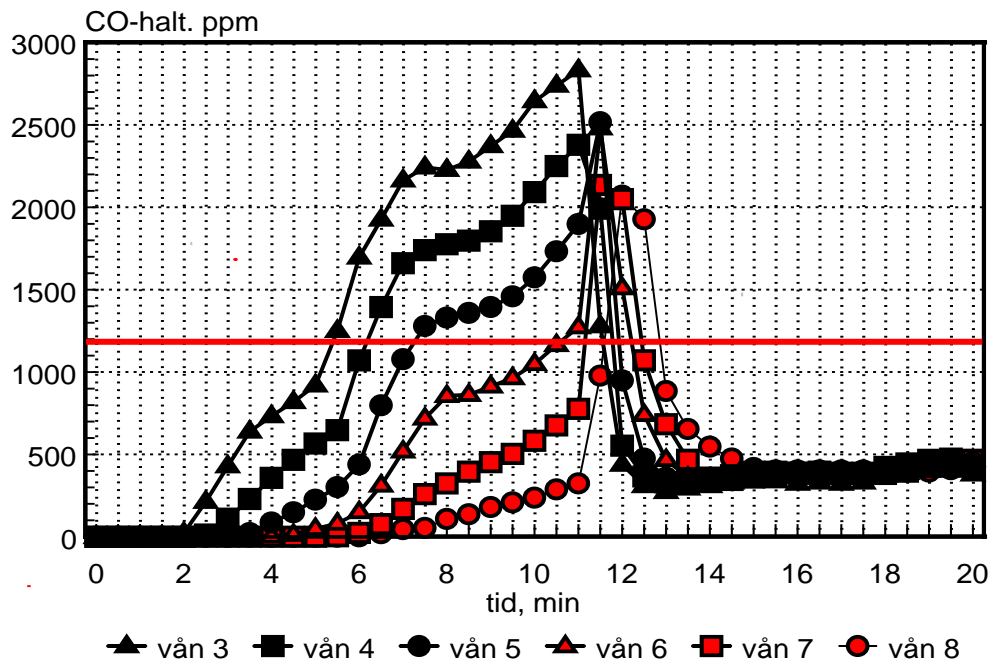
Fig. 32 CO-koncentrationen i trapphuset. Rökluckan öppnas 11 minuter efter brandstart (beräkningsfall 2). Det horisontella strecket visar ett ungefärligt IDLH-värde, se avsnitt 1.15.6.

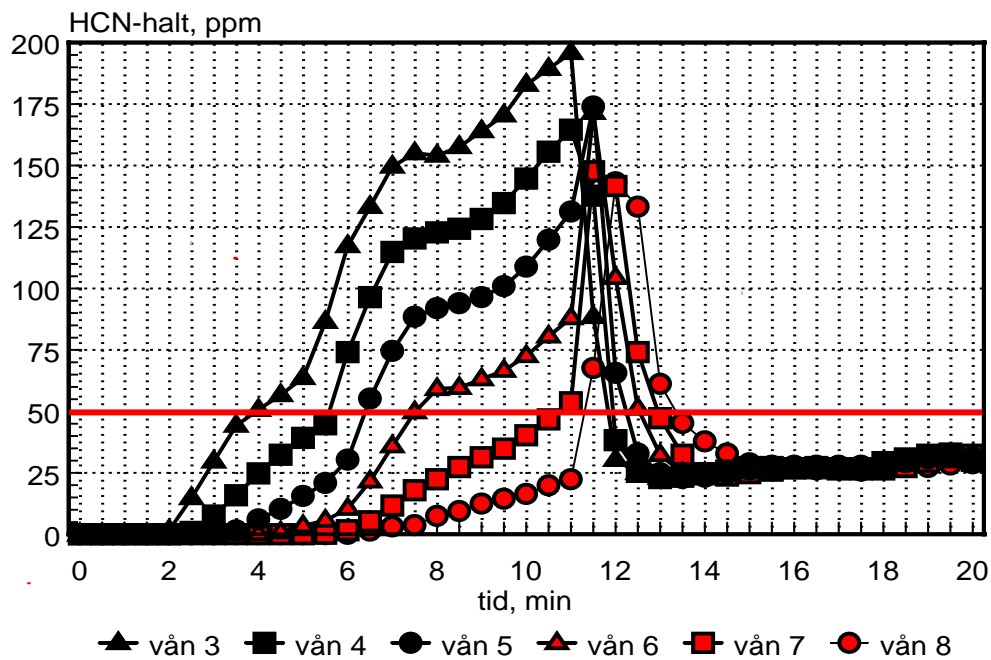
Fig. 33 HCN-koncentrationen i trapphuset. Rökluckan öppnas 11 minuter efter brandstart (beräkningsfall 2). Det horisontella strecket visar ett ungefärligt IDLH-värde, se avsnitt 1.15.6.

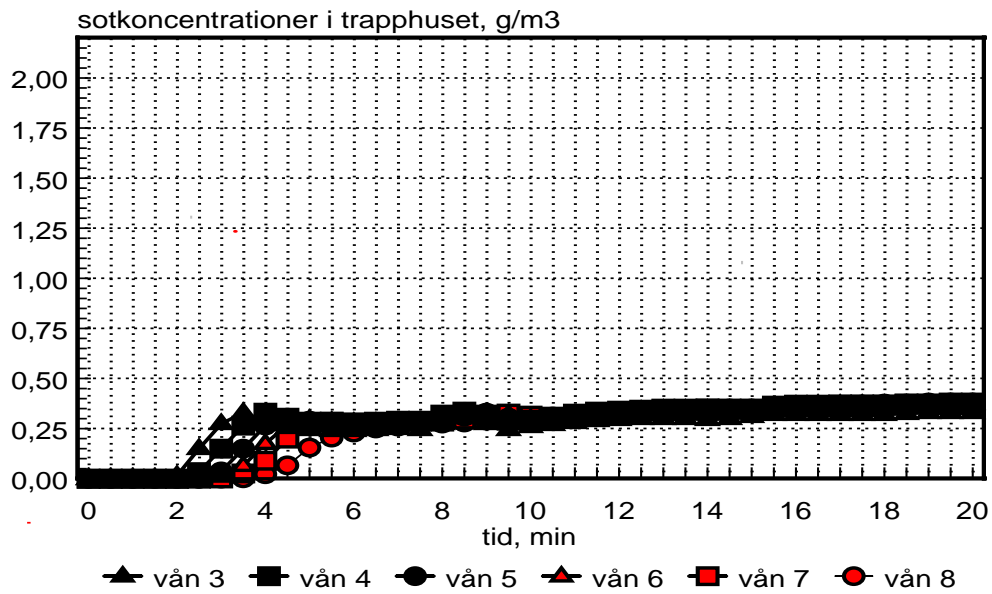
Om rökluckan och en anordning som försett trapphuset med tilluft hade öppnats automatiskt aktiverade av en rökdetektor, och därefter stätt öppna under hela brandförloppet, ger beräkningarna (beräkningsfall 3 nedan) även då dåliga siktförhållanden i trapphuset med siktsträckor som inte är större än en meter i hela trapphuset. Koncentrationen av toxiska produkter blir däremot låg och ligger under eller långt under kritiska värden för utrymmande personer och insatspersonal.

Fig. 34 Sotkoncentrationen i trapphuset. Rökluckan är öppen under hela brandförloppet (beräkningsfall 3).

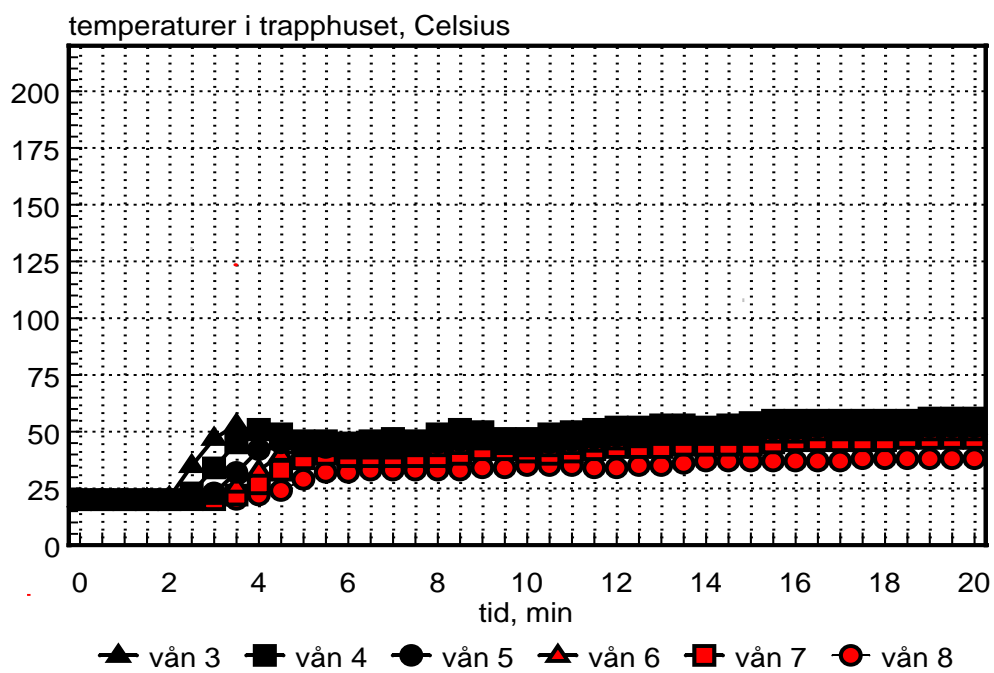
Fig. 35 Temperaturer i trapphuset. Rökluckan är öppen under hela brandförloppet (beräkningsfall 3).

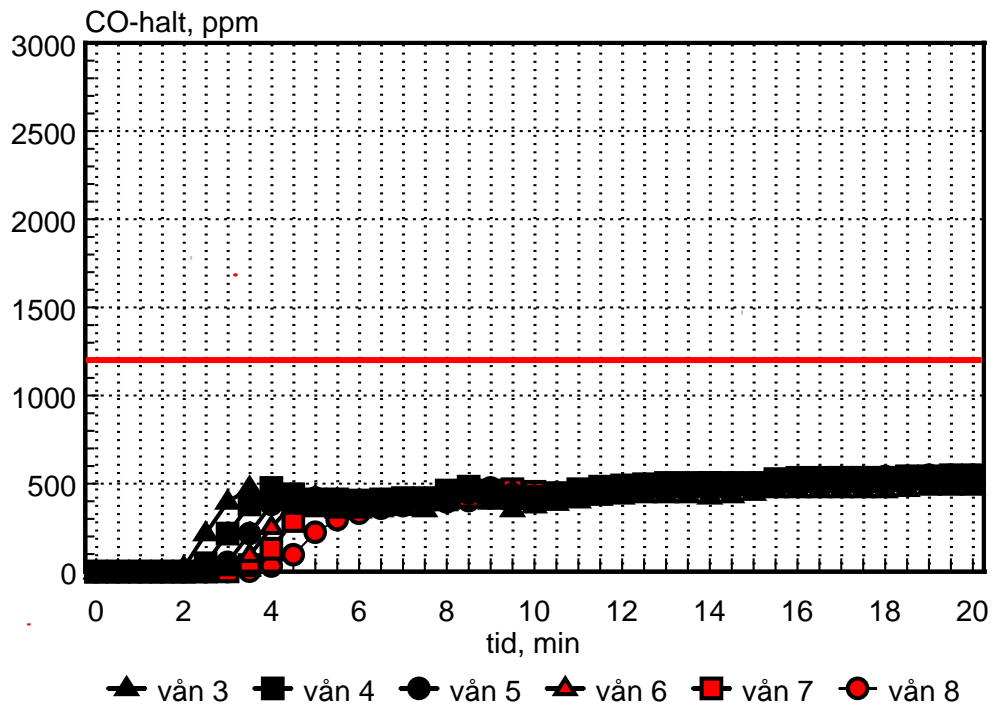
Fig. 36 CO-koncentrationen i trapphuset. Rökluckan är öppen under hela brandförloppet (beräkningsfall 3). Det horisontella strecket visar ett ungefärligt IDLH-värde, se avsnitt 1.15.6.

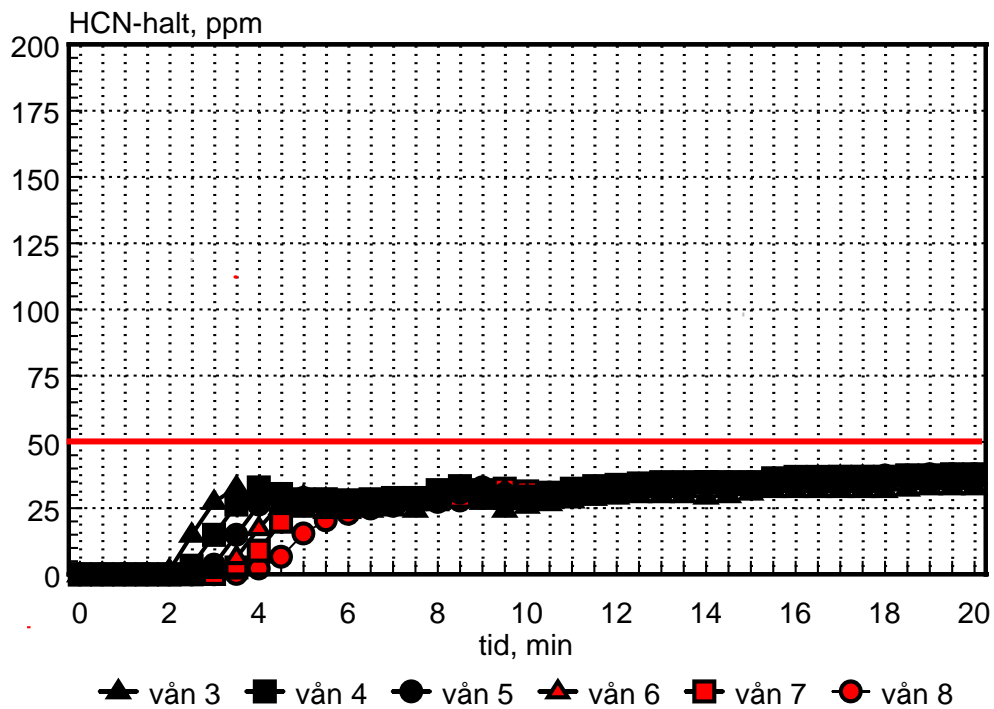
Fig. 37 HCN-koncentrationen i trapphuset. Rökluckan är öppen under hela brandförloppet (beräkningsfall 3). Det horisontella strecket visar ett ungefärligt IDLH-värde, se avsnitt 1.15.6.

Ett bidrag till ökad koncentration av toxiska komponenter i trapphuset, som inte kunde tas hänsyn till i beräkningarna, kan vara att en större mängd toxiska komponenter genereras när brandens intensitet ökar i gästrum och kök under ett senare skede av brandförloppet. I beräkningarna förutsätts mängden toxiska komponenter som genereras i brandrummen vara konstant under hela brandförloppet. De enskilda värdena grundas på uppmätta data från fullskaleförsöket på SP under brandens tidiga skede från den tidpunkt när gästrumsdörren öppnades och några minuter framåt. Därefter dämpades branden med vattenbegjutning och dess intensitet minskade.
