Statens haverikommission
Swedish Accident Investigation Board

Rapport RJ 2011:02

***Tillbud till kollision mellan tåg 9765 och tåg 92
på Skutskär södra, X län, den 13 mars 2010***

Dnr J-22/10

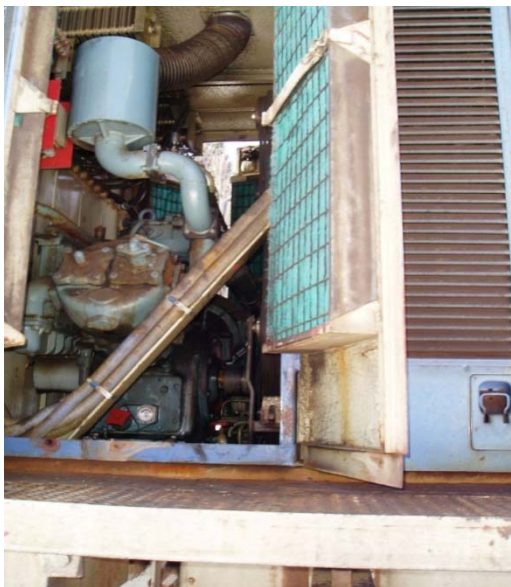
Fig 15. Kompressor.

- nödbromsventiler
- Styrventiler
- G-P- omställaren (bromskategoriomställare)
- Övriga apparater i tryckluftsstativ
- Kompressorer (se Fig 15) och tillhörande utrustning för att producera tryckluft
- Bromsutrustningen i hytt (se Fig 16)

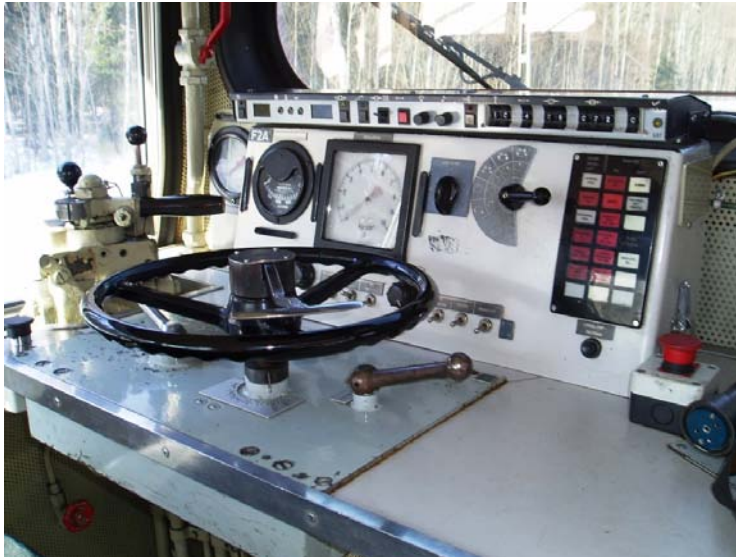
Fig 16. Förarplats (med huvudbromsventil till vänster i bild) varifrån föraren körde tåget.

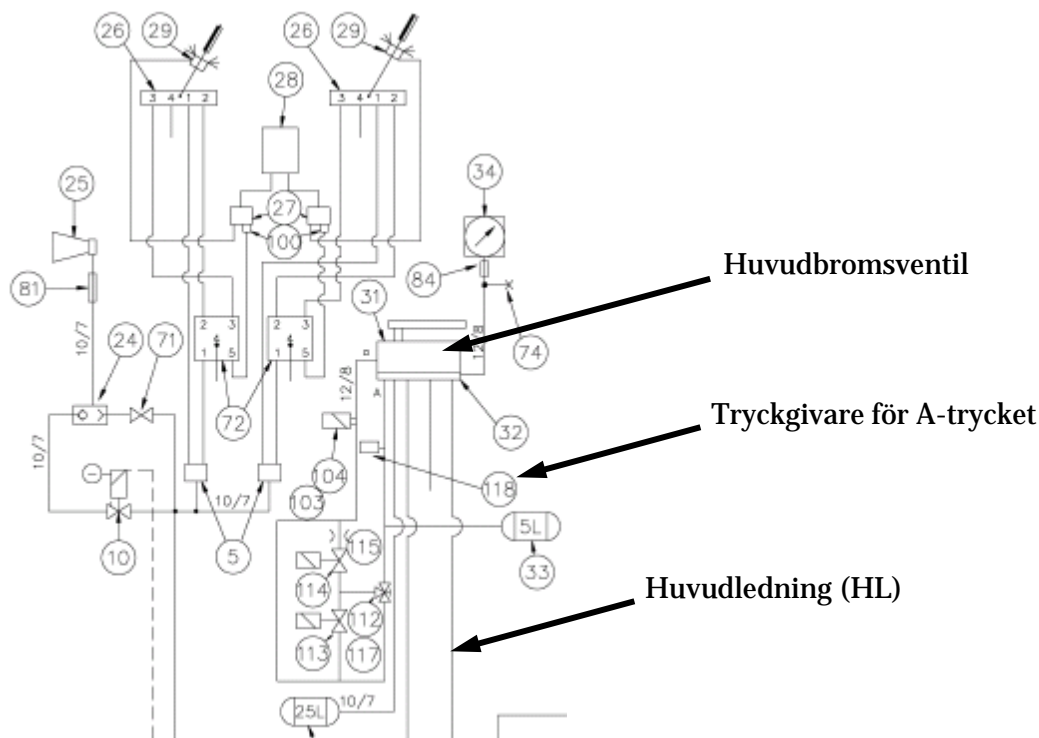
Fig 17. Del av Tryckluftschema Radiostyrda dieselel. lok (SJ nr OME 8684-F, ändr 6).

Radiostyrningens registreringsutrustning fanns i lok T44 346 (det lok som gick som andra lok i tåget). En en sådan utrustning registrerar bland annat tid, hastighet, huvudledningstryck och bromscylindertryck. Det registrerade huvudledningstrycket visade sig senare **inte** vara huvudledningstrycket utan ett styrtryck (A-tryck) i huvudbromsventilen (tågbrömsventilen), se position nr 118 i fig 17. Styrtrycket styr huvudledningstrycket om tågbrömsventilen används, men styrtrycket följer inte huvudledningstrycket om operatören använder någon annan ventil för att styra trycket. Den felaktiga benämningen av registrerat tryck påverkar inte funktionen hos radiostyrningen.

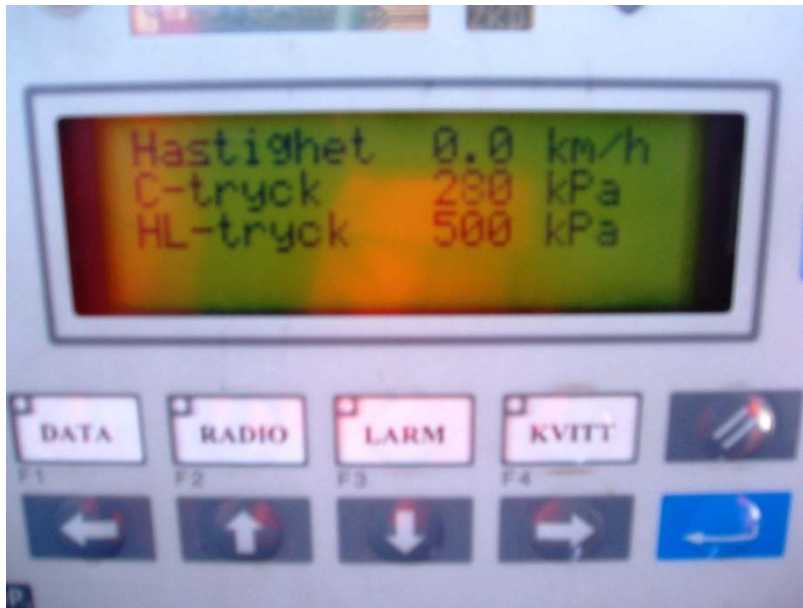
Vid funktionskontrollen av loken avlästes bromscylindertrycket på radiostyrningens display (se Fig 18 och fig 19) på lok T44 346 såväl för lokbroms som för nödbroms. Vid lokbroms var bromscylindertrycket 280 kPa och vid nödbroms (tömd huvudledning) var det 345 kPa, vilket i båda fallen är korrekt eftersom bromscylindertrycket vid lokbroms skall vara lägre än vid nödbroms. Vid nödbroms då huvudledningen var tömd i loket med radiostyrning, visade displayen ett huvudledningstryck som på 497 kPa. Senare undersökning av tryckluftsschema visade att det inte var huvudledningstrycket som registrerades utan ett styrtryck.

Fig 18. Radiostyrningens display i hytten på lok T44 346 (lok som gick närmast vagnar), visande tryck vid lokbroms från lok T44 286 (lok som gick först).

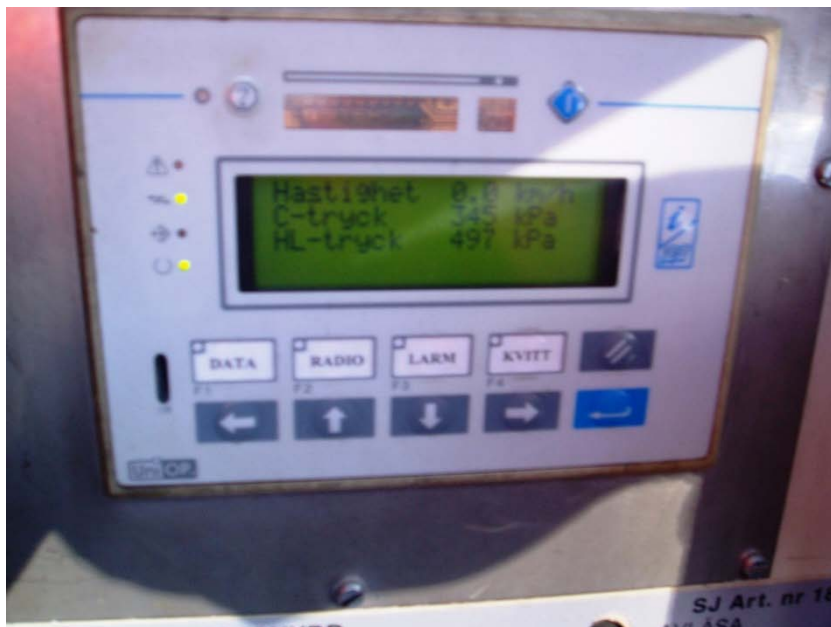
Fig 19. Radiostyrningens display i hytten på lok T44 346 (lok som gick närmast vagnar), visande tryck vid nödbroms från lok T44 286 (det lok som gick först).

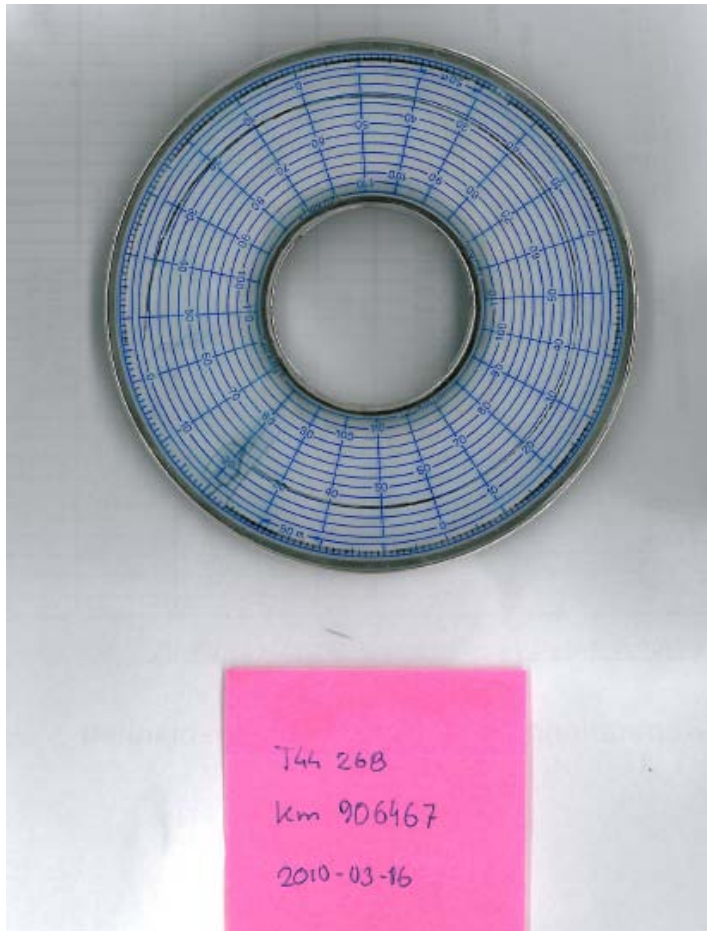
Fig 20. Skiva från färdskrivare på lok 268.

2.4.4.5 *Utvärdering av registreringar på lok.*
Skivorna från lokens färdskrivare (se fig 20 och Fig 21) visar inte på något onormalt.

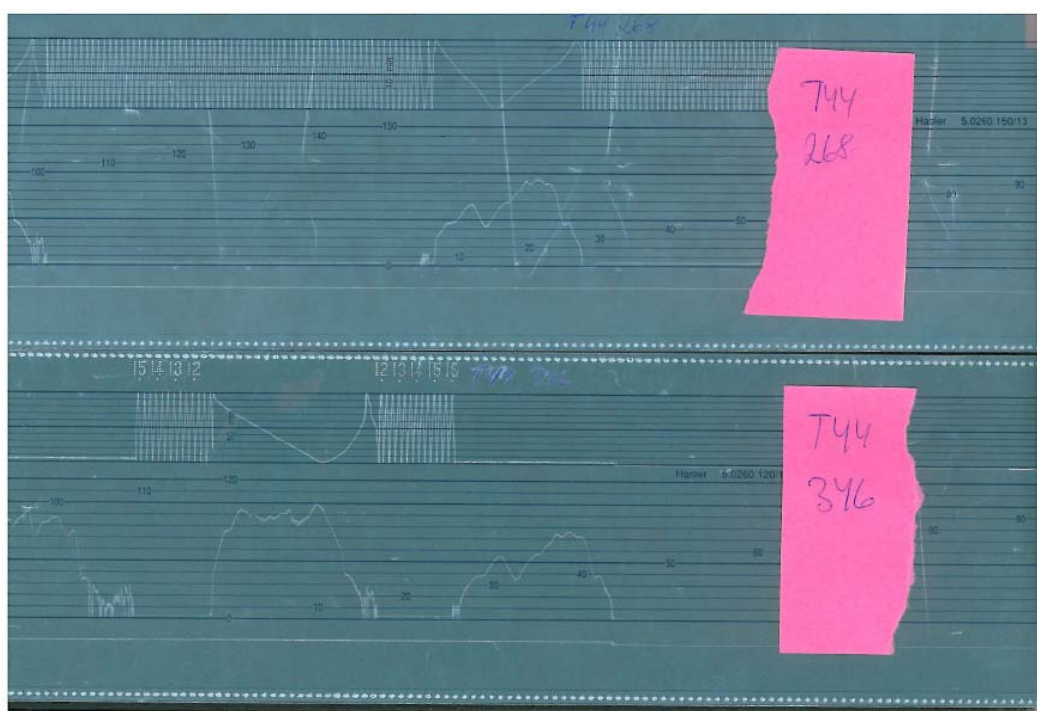
Fig 22. Remsor från färdskrivare på T44 268 och 346.

Remsorna från färdskrivarna i loken 286 och 346 (se Fig 22) visar inte heller på något onormalt. Remsorna visar att hastigheten på de båda loken under färden var under den högsta tillåtna.

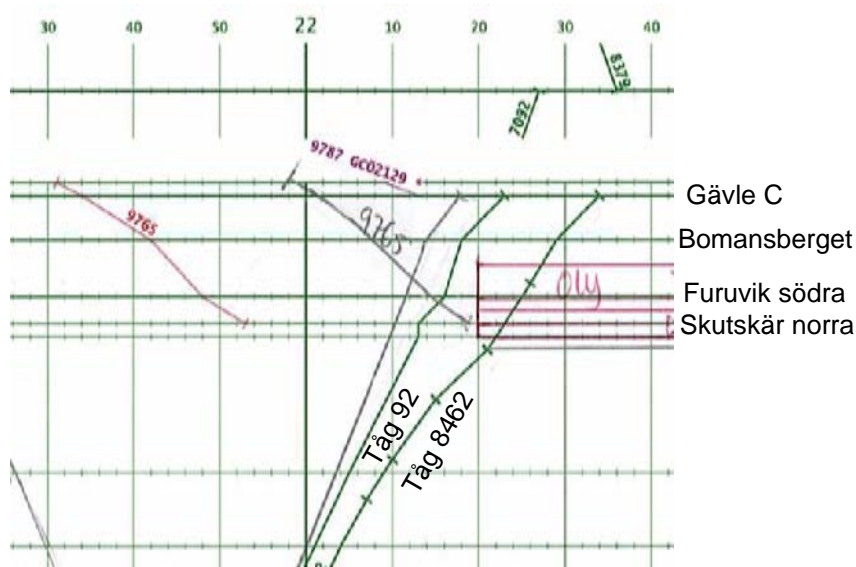
Fig 23. Utdrag från den grafiska tidtabellen för händelsen. Tidtabellsenlig tid för tåg 9765 visas med lila (rött) streck, för tåg 92 och 8462 med grönt. Tågklareraren har med blyertspenna ritat faktisk tid för 9765 och 92 samt att 8462 har stannat vid Skutskär hållplats. Strecken från klockan 22:20 med noteringen "Oly" visar att spåren är avspärrade på grund av olycka.
