Statens haverikommission
Swedish Accident Investigation Board

Rapport RL 2011:02

**Olycka med helikopter SE-JME
i Flatruet Härjedalen, Z län,
den 28 oktober 2009**

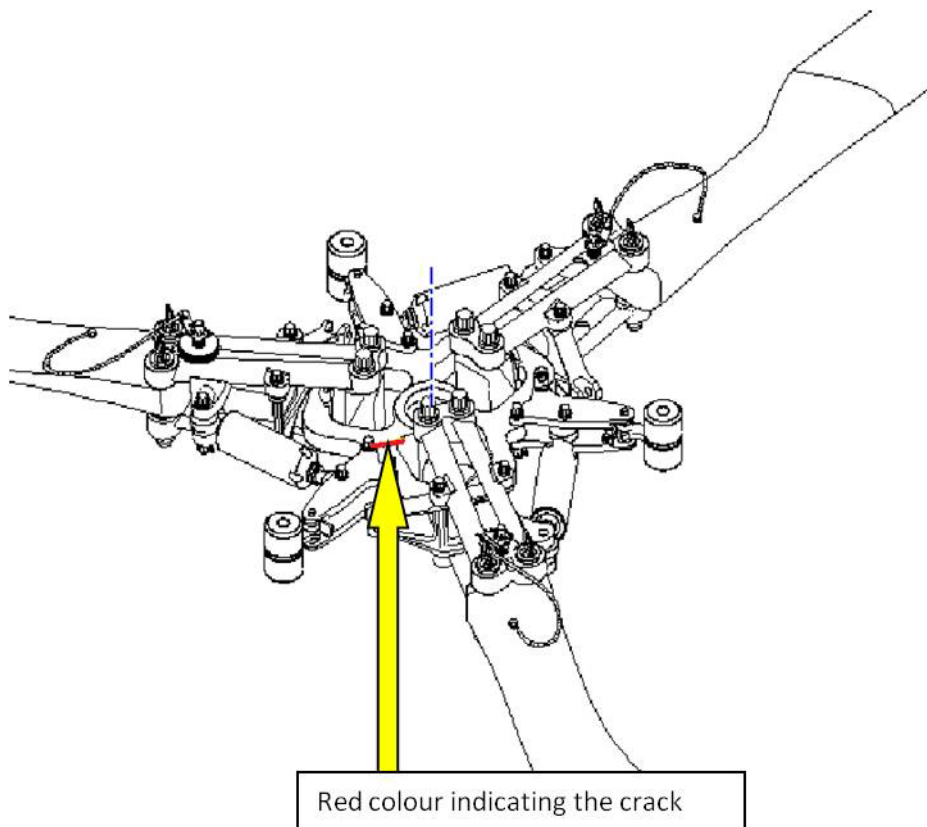
Fig. 4 Kompletta huvudrotornav med blad.

100 h inspektioner har genomförts flera gånger utan onormala iakttagelser på den del av navet där svängningsdämparen (Eurocopter nomenklatur Treble Adaptor Frequency) och massbalanserna är monterade.
