## **SJÖSÄKERHETSUTREDNING**

**Gemensam säkerhetsutredning av kollisionen mellan det**

***GOLDEN TRADER***

**MARINE SAFETY INVESTIGATION REPORT NO. 18/2012**

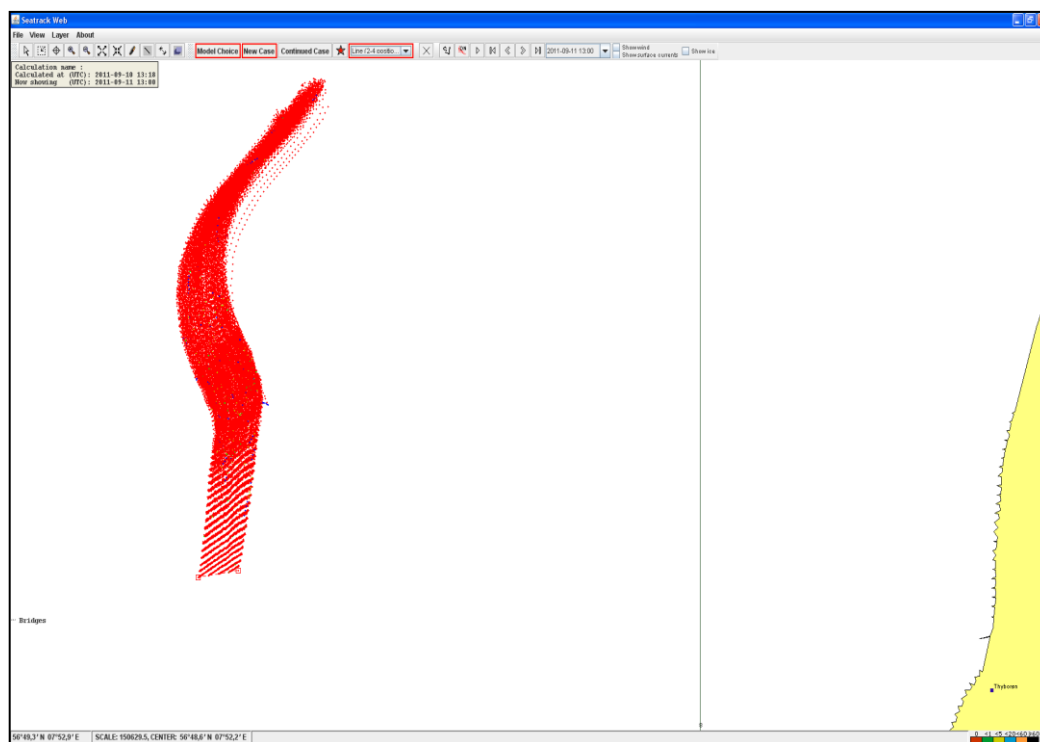
SOK gjorde en tidig uppskattningsberäkning med dataprogrammet SeaTrackWeb för att få en prognos för oljans färdväg en dag i förväg för att ta reda hur oljan kunde förväntas sprida sig (bild 9).

Bild 9: Oljans driftprognos vid kl. 15.18 den 10 september för 10-11 september utanför danska västkusten

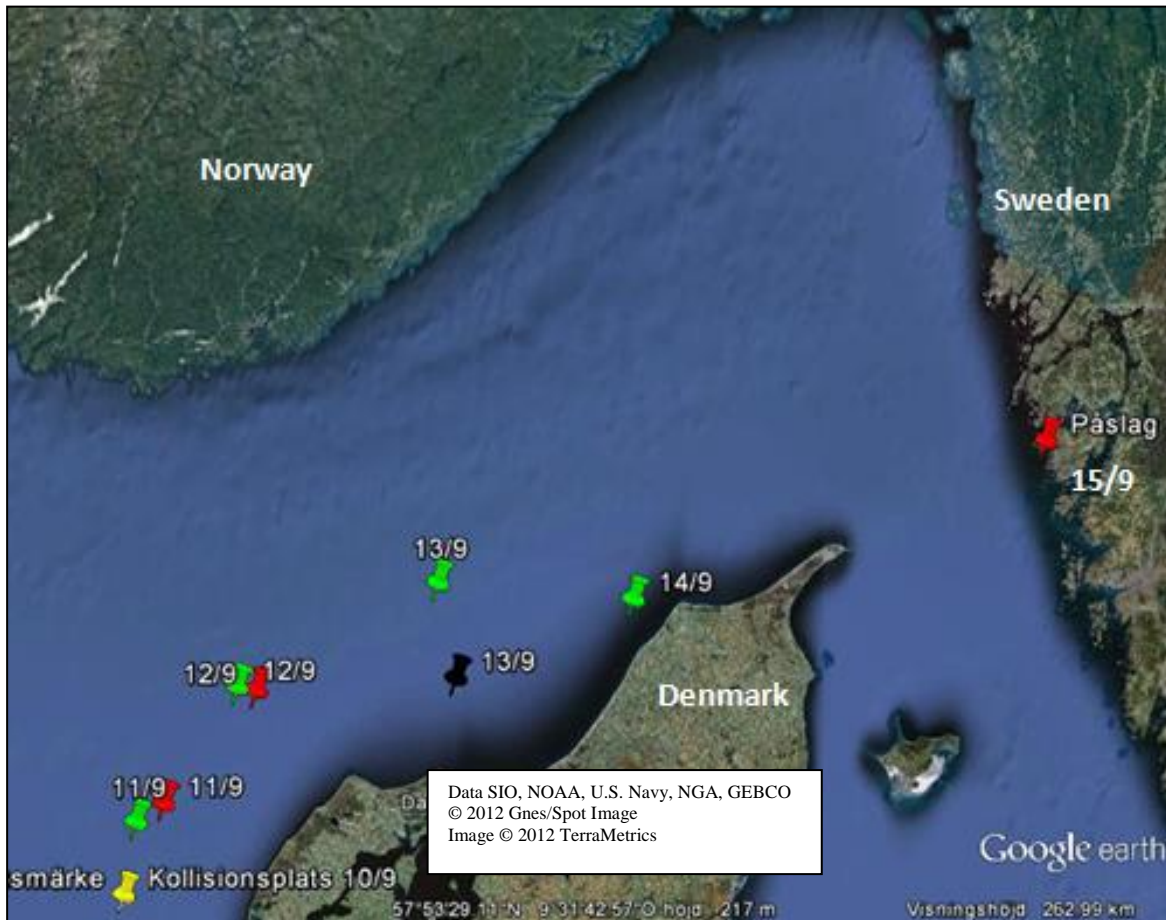
Vädret i området under dagen den 11 september 2011 var blåsigt med vindstyrka på 10 m/s och en signifikant våghöjd på 1 meter. Oljan observerades ungefär 5 distansminuter nordväst om prognosens position (bild 10)

Bild 10: Oljans driftprognos. Observationen den 12 September 2011 gjordes kl. 08.35 och prognosen kl. 14.00

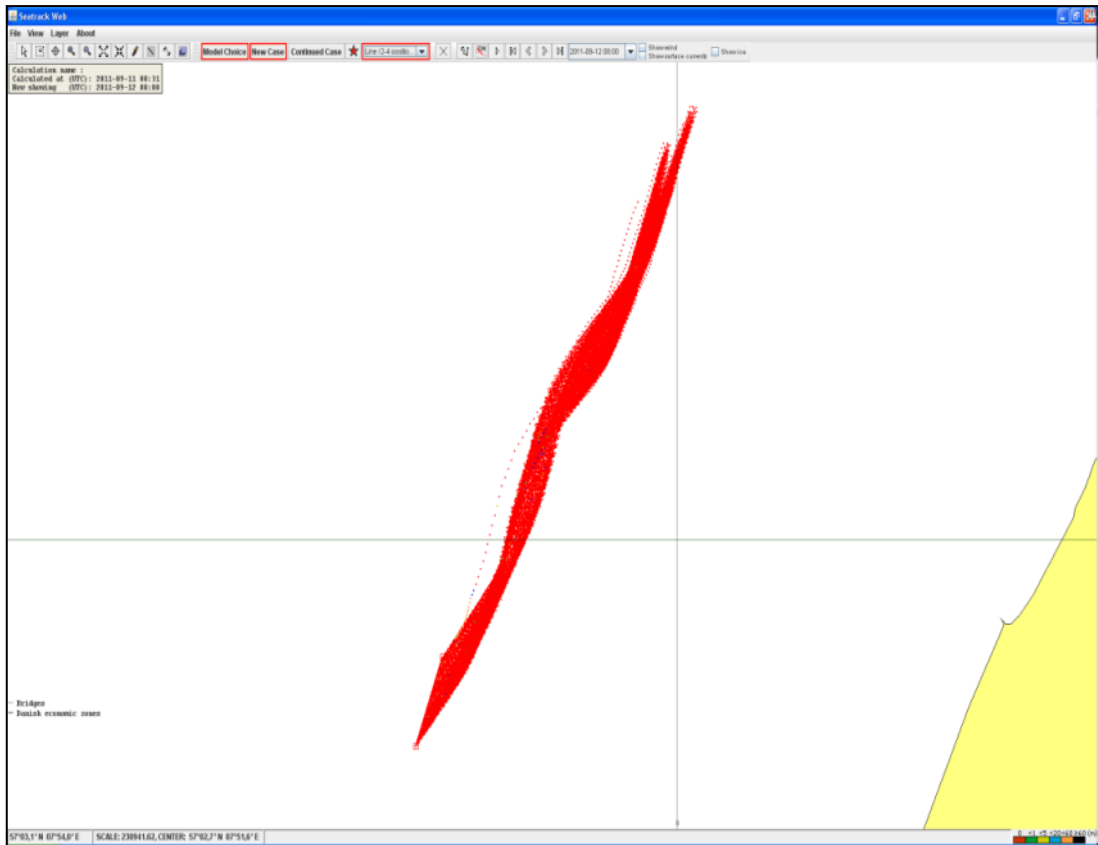
SOK gjorde två beräkningar av oljans drift baserade på de två observationerna under dagen. Den första utgick från en startposition på morgonen och den andra från en på eftermiddagen baserat på de platser där *GUTH* hade hittat oljan (bild 11 och 12).

Bild 11: Oljans driftprognos kl. 10.31 den 11 september för den 11-12 september utanför danska västkusten

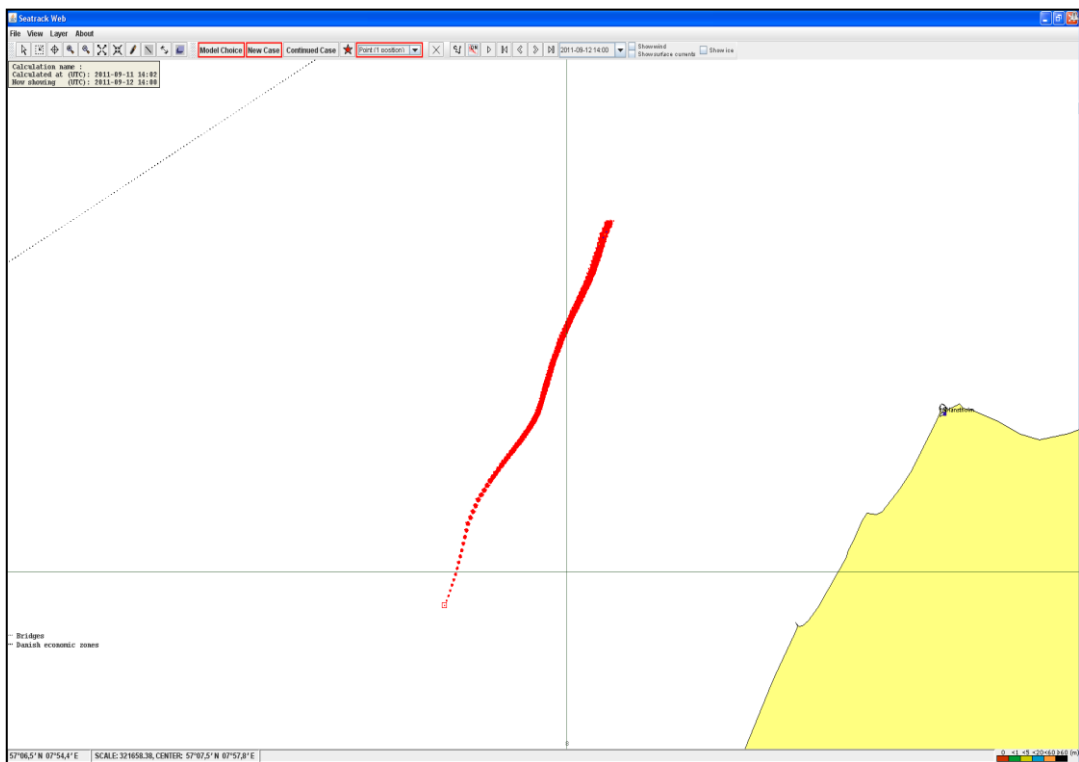
Bild 12: Oljans driftprognos kl. 16.02 den 11 september för den 11-12 september utanför danska västkusten

Beräkningarna av oljans drift som gjordes den 11 september visade en driftshastighet på 0,8 knop medan observationer gjorda den 11 och 12 september tydde på en drifhastighet på 1,2 knop.

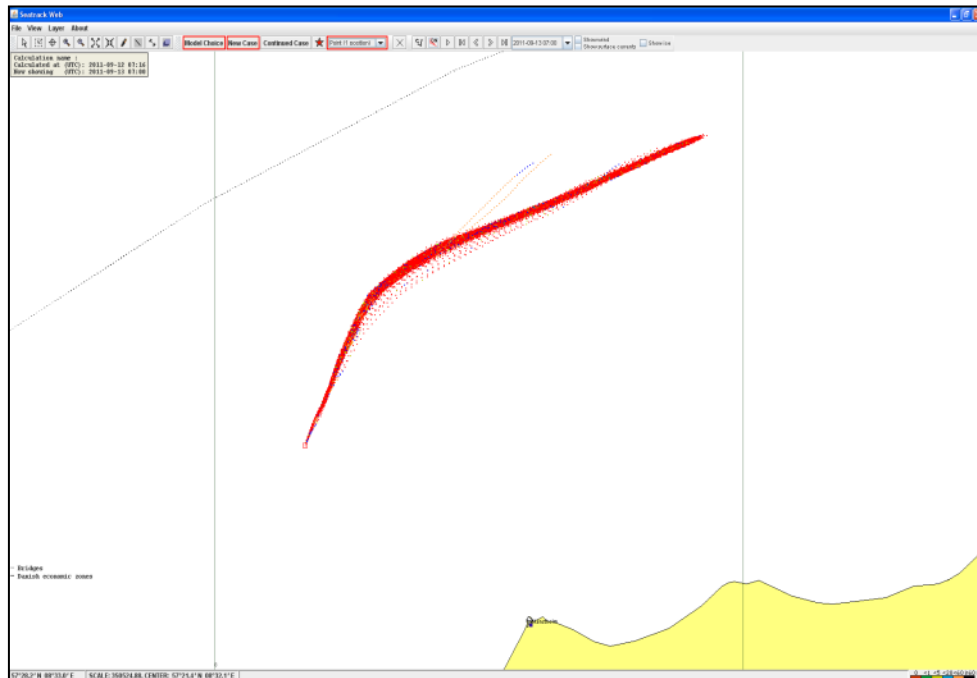
Vädret var ungefär samma som föregående dag, även om våghöjden hade ökat till strax över 1 meter. Efter att oljan hade upptäckts runt kl. 08.00 på måndag morgon gjorde SOK en ny prognos för de följande 24 timmarna. Den förväntade banan visade att oljans färd bana ändrade kurs ungefär 45° mot ost, vilket innebar att den generellt följde kustlinjen i en hastighet på ungefär 1,3 knop (bild 13).

Bild 13: Oljans driftprognos kl. 09.16 den 12 september för den 12-13 september utanför danska kusten

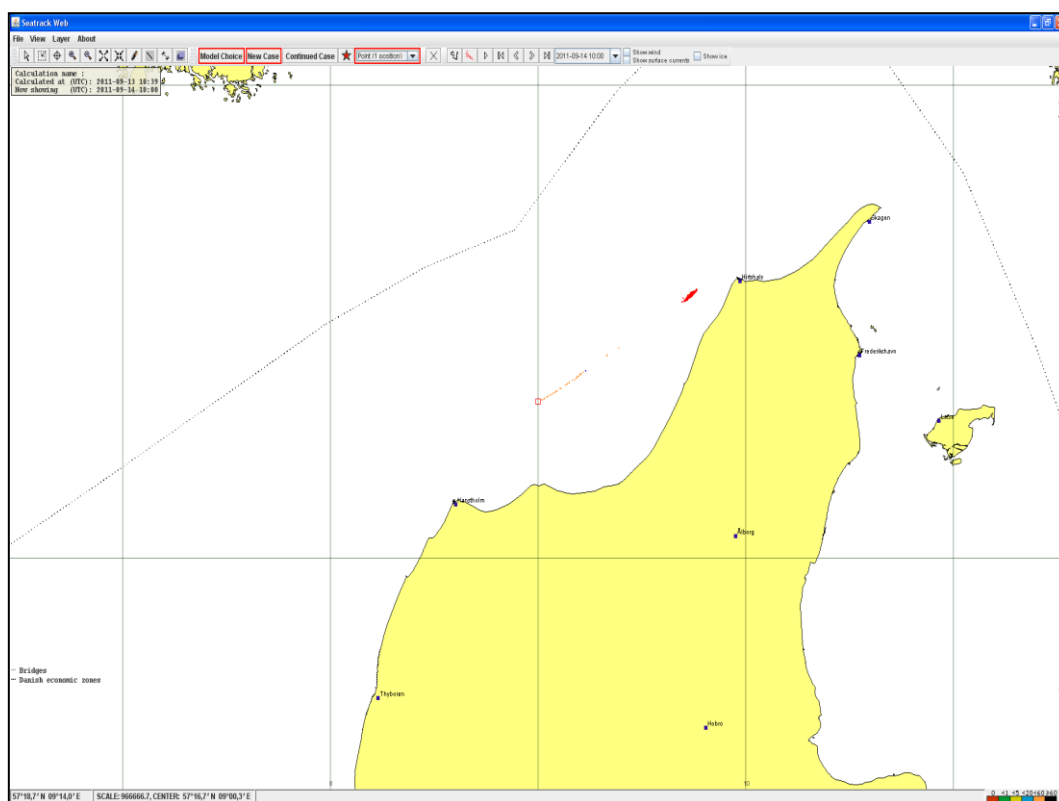
SOK förvarnade polisen i västra och norra Jylland att det fanns risk för oljepåslag på stränderna. Inga rapporter om olja på stränderna kom in, varken den 13 september eller senare. SOK gjorde en beräkning av oljans drift baserat på det område där man observerat spår av olja under morgonen (bild 14). Prognosens bana fortsatte att följa kustlinjen i nordostlig riktning med en driftshastighet på ungefär 1,1 knop.

Bild 14: Oljans driftprognos kl. 12.49 den 13 september för den 13-14 september utanför danska nordkusten

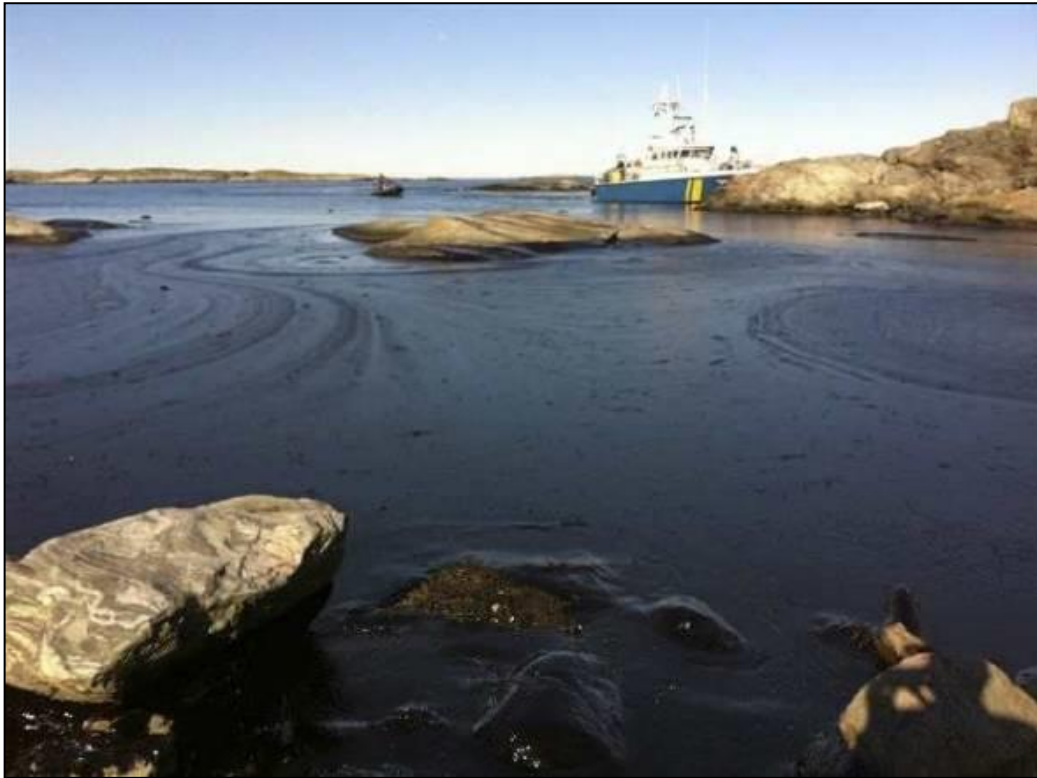
innan det stod klart att det var ett stort oljeutsläpp som krävde en fullskalig insats från Kustbevakningen (bild 15). För att införskaffa mer tillförlitliga data på hur stort oljeutsläppet var utförde Kustbevakningen en luftrekognoseringsinsats med helikopter under morgonen och den tidiga eftermiddagen den 16 september 2011. Oljemängden uppskattades vara mellan 25 och 30 ton.

Bild 15: Ett fartyg från Kustbevakningen i den oljedrabbade skärgården utanför svenska kusten

Man upptäckte senare att oljelagret var väldigt tjockt - upp mot 1 meter. Detta krävde att uppskattningarna behövde revideras kontinuerligt under insamlings- och saneringsinsatsen.

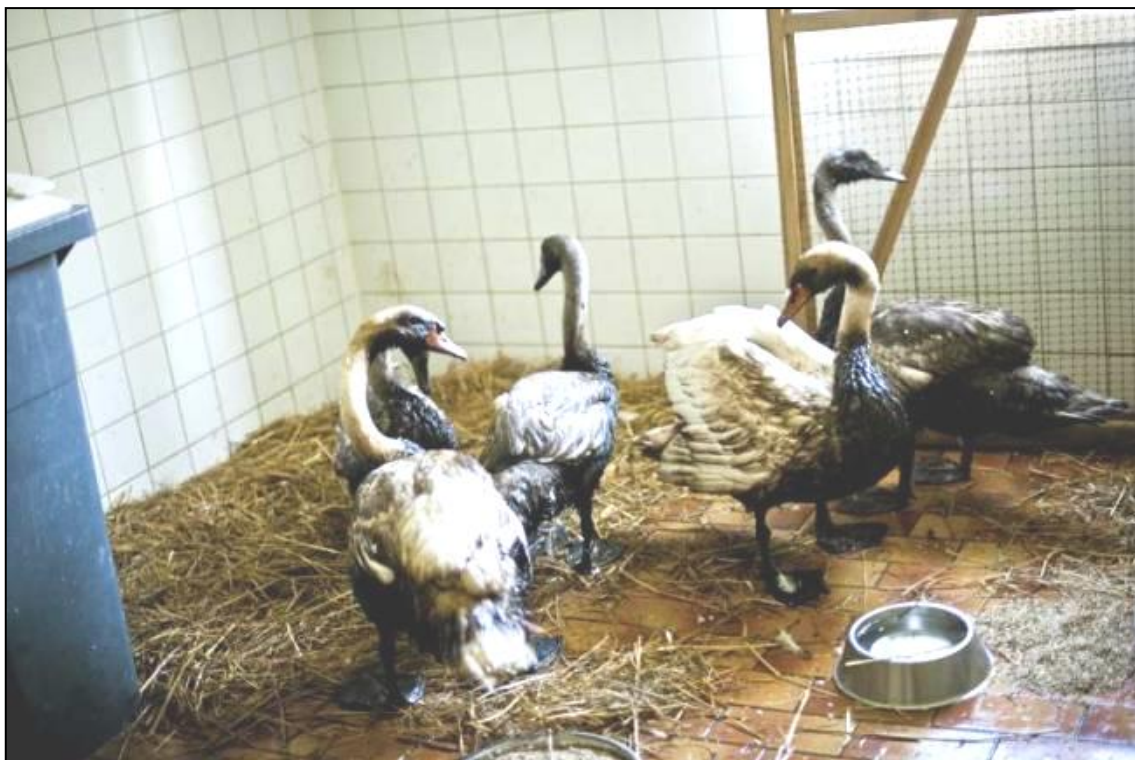
Flera myndigheter var inblandade i saneringsinsatsen med ett stort antal anställda och andra resurser. Två ideella organisationer hjälpte också till med att tvätta oljeskadade fåglar<sup>13</sup> (bild 16). Den 14 oktober 2011, en månad efter kollisionen, hade Kustbevakningen och räddningstjänsten i Tjörns kommun samlat in omkring 500 m<sup>3</sup> ren olja efter bearbetning. Oljan innehöll en hög halt av vatten innan den behandlades.

Bild 16: Fåglar som fångats in för att tvättas av volontärer

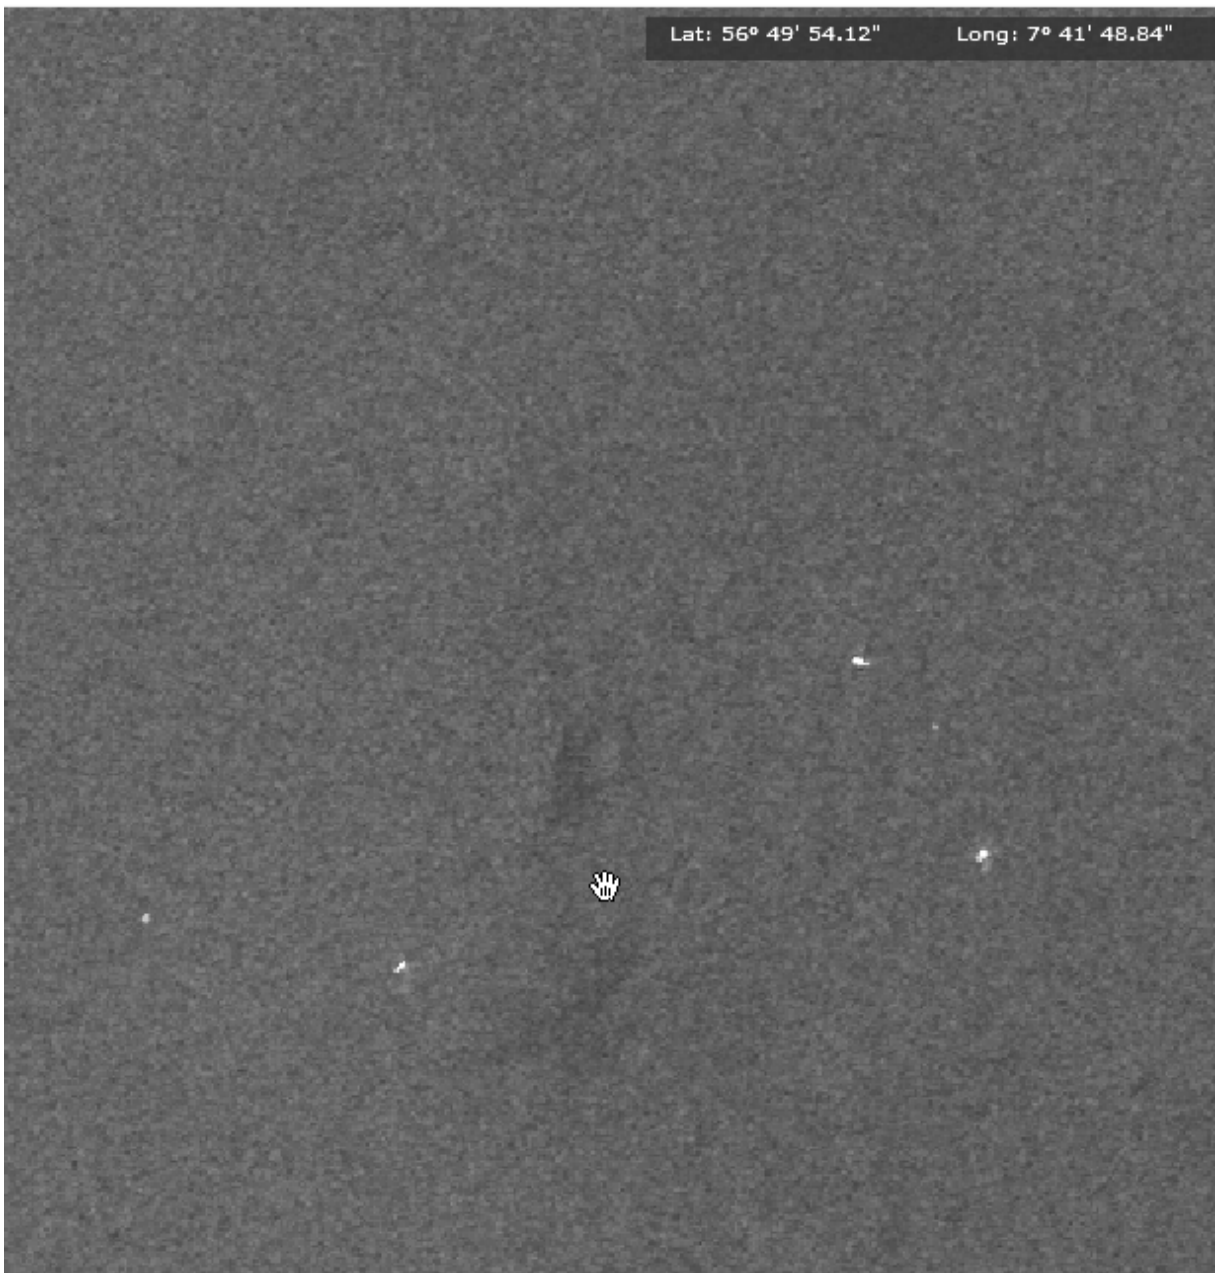
European Maritime Safety Agencys (EMSA) Clean Sea Net tog en satellitbild över området kl. 21.17 den 10 september 2011 (satellitbilder tas regelbundet och automatiskt). Efter att särskilt ha sökt efter bilder av området fanns en som tycks visa ett oljebälte som sträcker sig 10 km från norr till söder. Det är också möjligt att bilden visar två olika oljebälten som inte har med varandra att göra. Bildkvaliteten var emellertid inte tillräckligt god för att föranleda några åtgärder vid tillfället den togs.

Bild 17: Satellitbild som visar något som kan ses som antingen två oljefläckar eller en oljefläck som delats i två delar

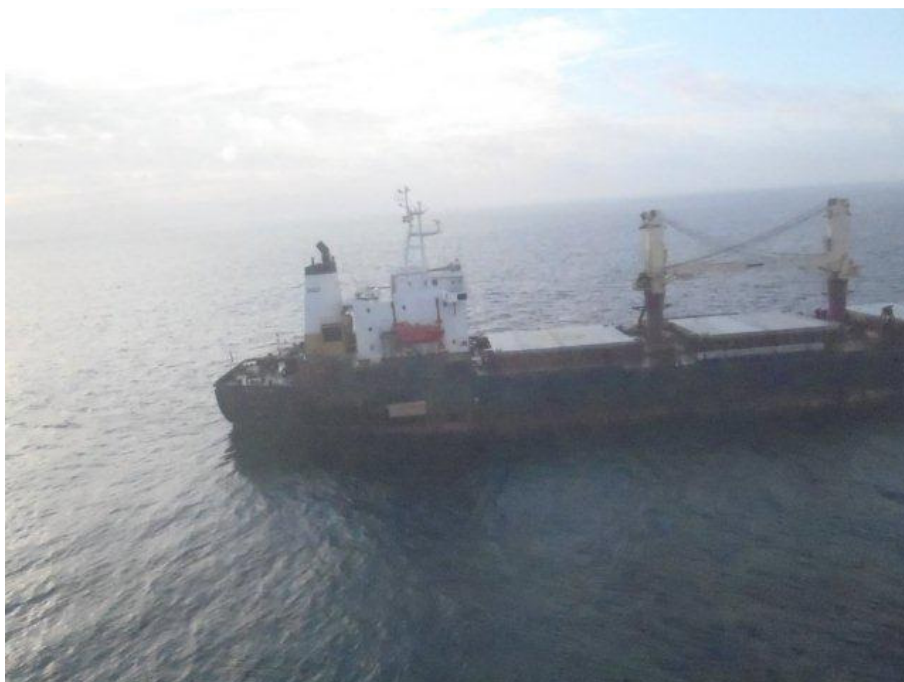
Figur 5 Golden Trader fotograferad strax efter olyckan (Foto: SOK)

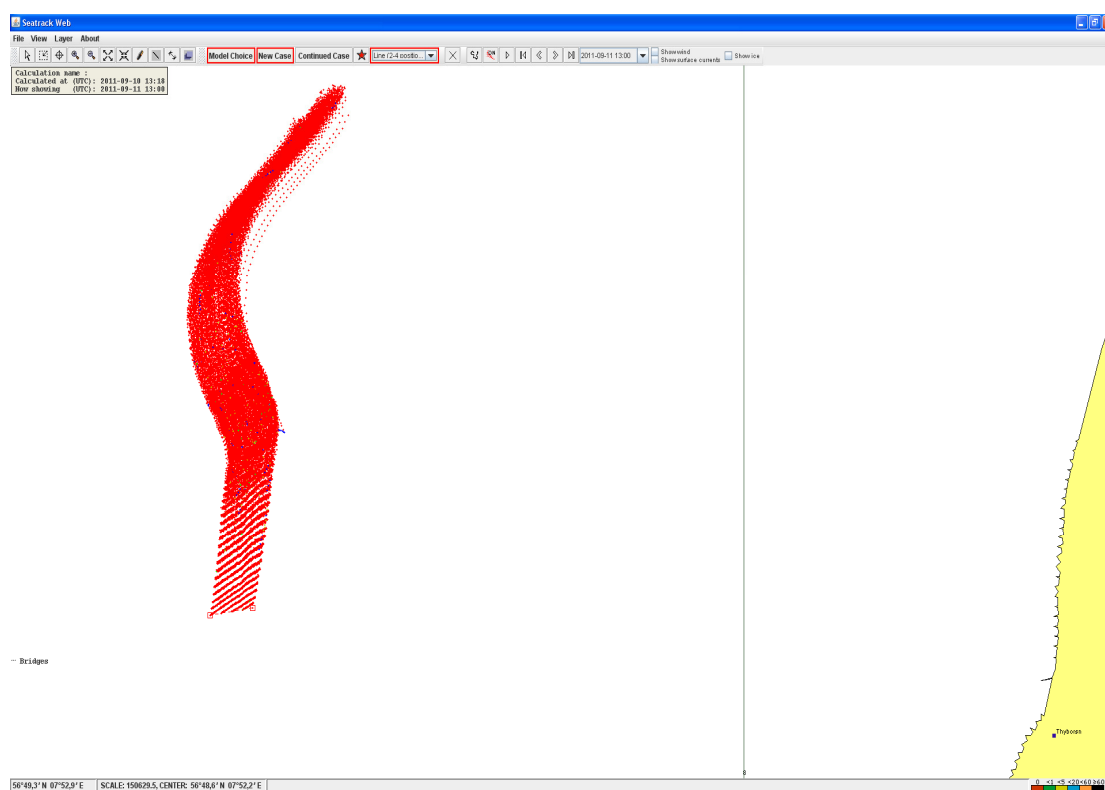
Kort efter kollisionen lördag eftermiddag informerade Vidar SOK att Golden Trader läckte svart olja. SOK genomförde en första beräkning med ett dataprogram SeaTrackWeb<sup>16</sup> för att erhålla en prognos för oljans bana ett dygn framåt, se Figur 6.

Figur 6 Oljedriftbana prognos 10- 11 september 2011. Prognosen gjordes kl. 15:18 den 10 september och sträcker sig till kl. 15:00 den 11 september (Källa: SOK)

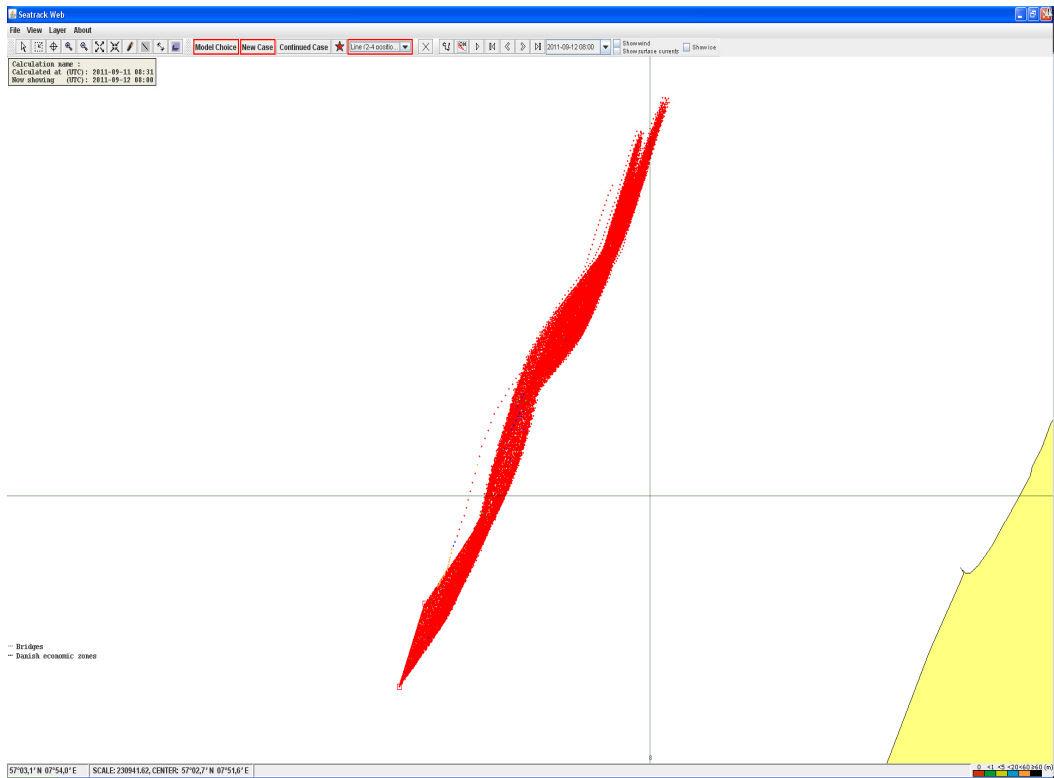
Figur 7 Oljedriftbana, prognos 11-12 september Prognosen gjordes kl. 10:31 den 11 september och sträcker sig till kl. 10:00 den 12 september (Källa: SOK)

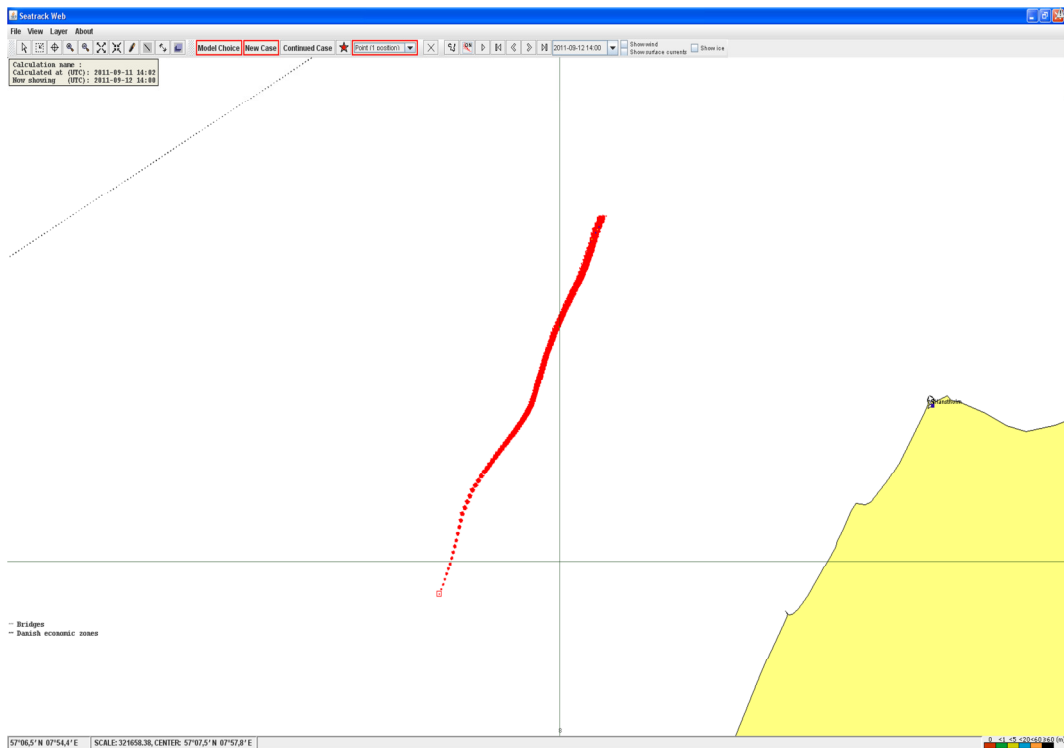
Figur 8 Oljedriftbana, prognos 11-12 september Prognosen gjordes kl. 16:02 den 11 september och sträcker sig till kl. 16:00 den 12 september (Källa: SOK)

Oljedriftprognosen som hade gjorts dagen innan gav en drifhastighet på 0,8 knop, medan observationerna av olja för den 11 respektive 12 september indikerade en drifhastighet på 1,2 knop.

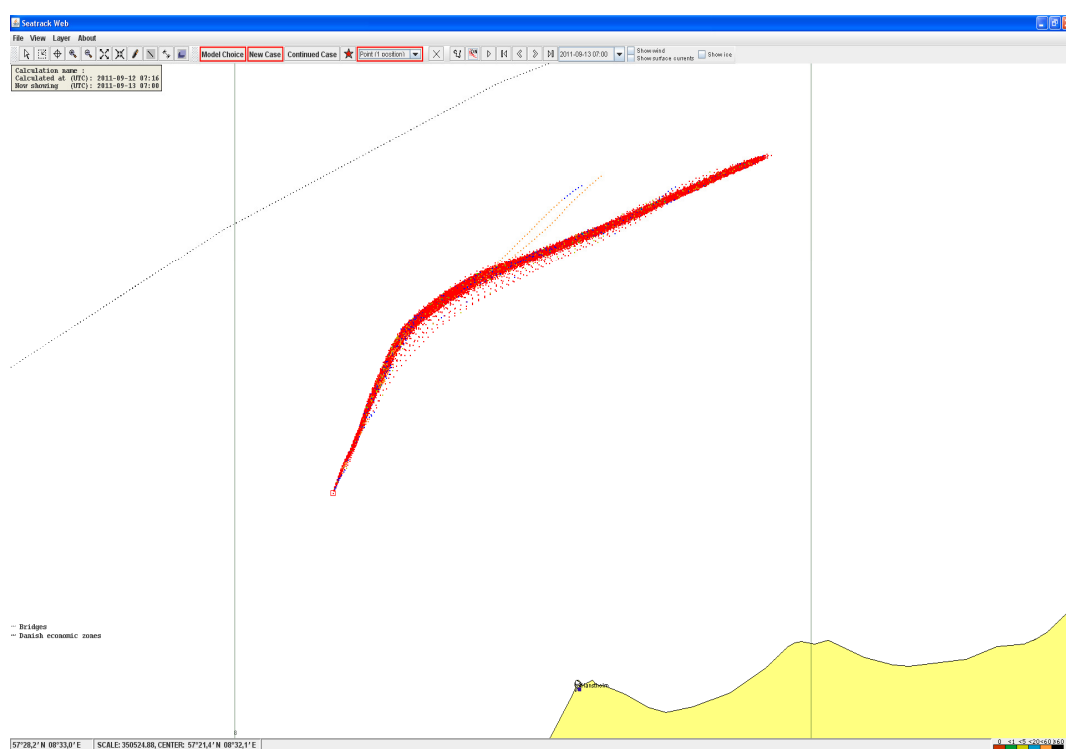
Måndag förmiddag beräknade SOK med utgångspunkt från var olja hade observerats en prognos för de följande 24 timmarna. Den prognostiserade banan visade att oljans bana ändrade kurs cirka 45 grader österut, vilket innebar att banan i stort följde kustlinjen med en drifhastighet på cirka 1,3 knop se Figur 9.

Figur 9 Oljedriftbana prognos 12- 13 september Prognosen gjordes kl. 09:16 den 12 september och sträcker sig till kl. 09:00 den 13 september (Källa: SOK)

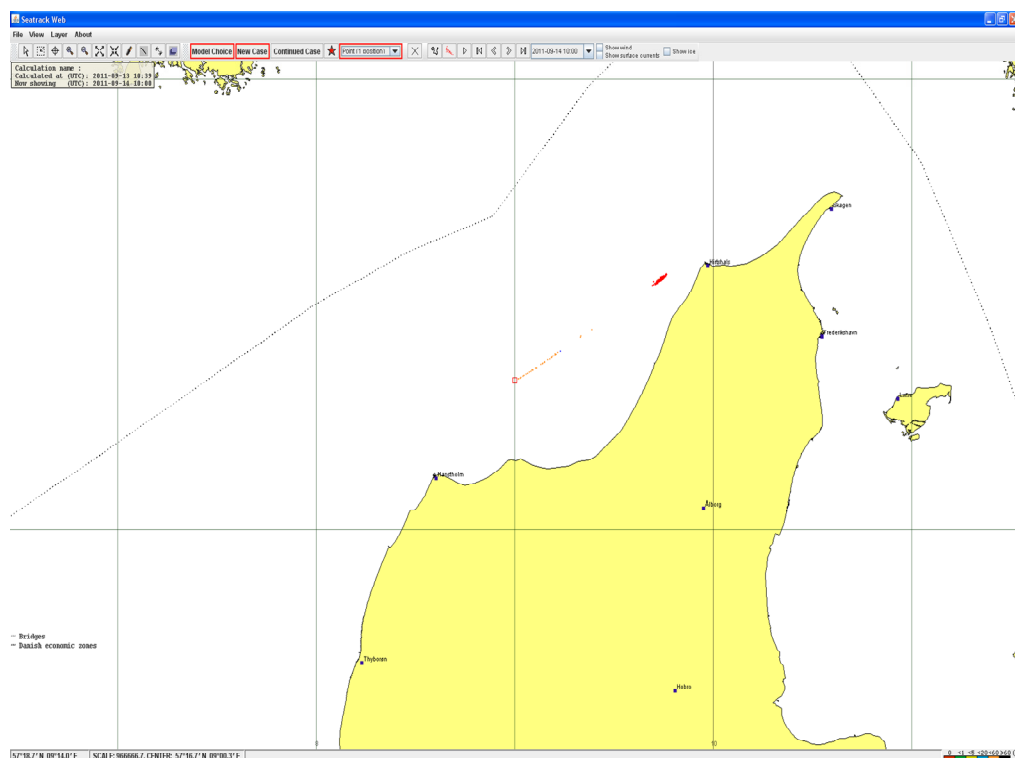
SOK gjorde en oljedriftberäkning med utgångspunkt från det område där spår av olja hade observerats på förmiddagen, se Figur 10. Den prognostiserade banan fortsatte att följa kustlinjen i en nordostlig riktning med en drifhastighet på cirka 1,1 knop.

Figur 10 Oljedriftbana prognos 13- 14 september Prognosen gjordes kl. 12:49 den 13 september och sträcker sig till kl. 14:00 den 14 september (Källa: SOK)

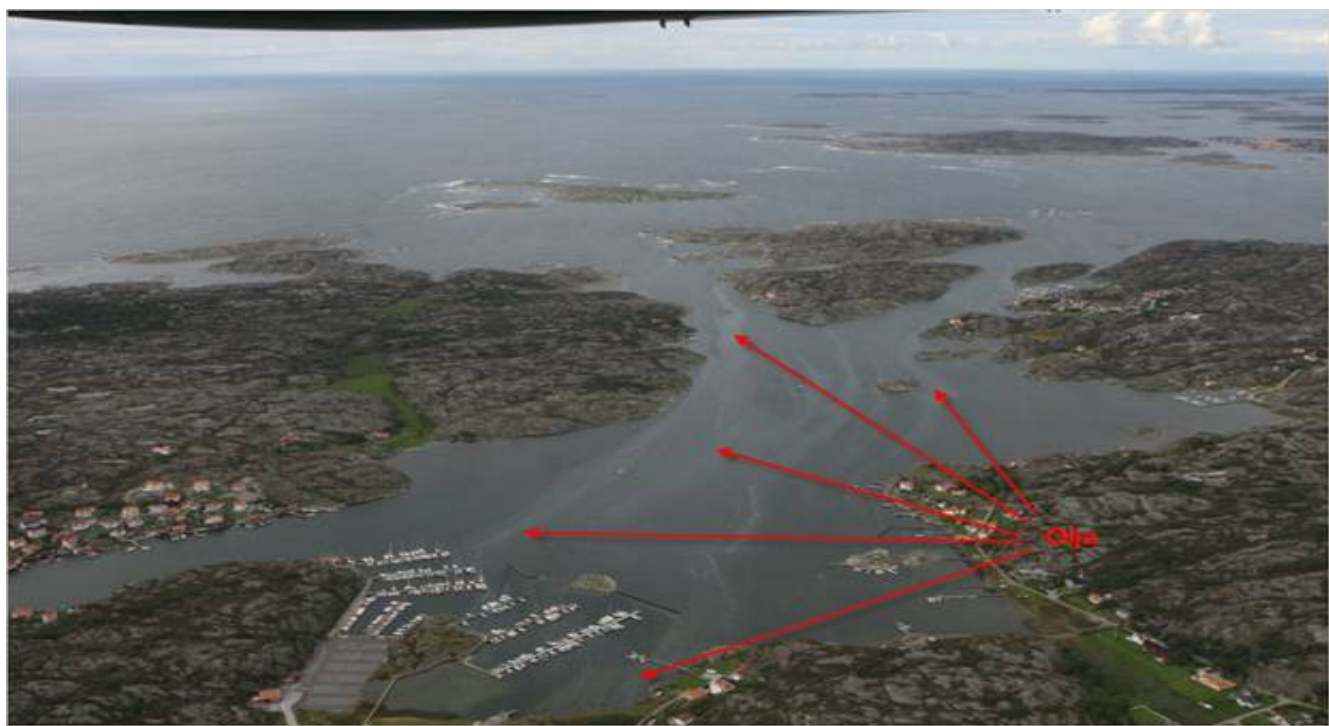
Senare på eftermiddagen kom ett larm från Kyrkesund där oljestrимmor observerats i vattnet och miljöskyddsfartyget KBV 051 begav sig dit. KBV 428 var på plats något senare och hade observerat olja nord Kyrkesund och en större ansamling på Kaurö, sydvästra delen. KBV 051 påbörjade utläggning av länsor för att stänga in större koncentrationer i vikar. Oljan uppfattades som en tjock bunkerolja – Bunker C. Vid spaning i området hittades olja på flera ställen. Övervakningsfartyget KBV 307 beordrades till området. Det var fortfarande oklart hur stor mängden olja var som kommit in och varifrån den kom.

Figur 13 Flygbild över den första oljan som observerades utanför Kyrkesund (Foto: KBV)

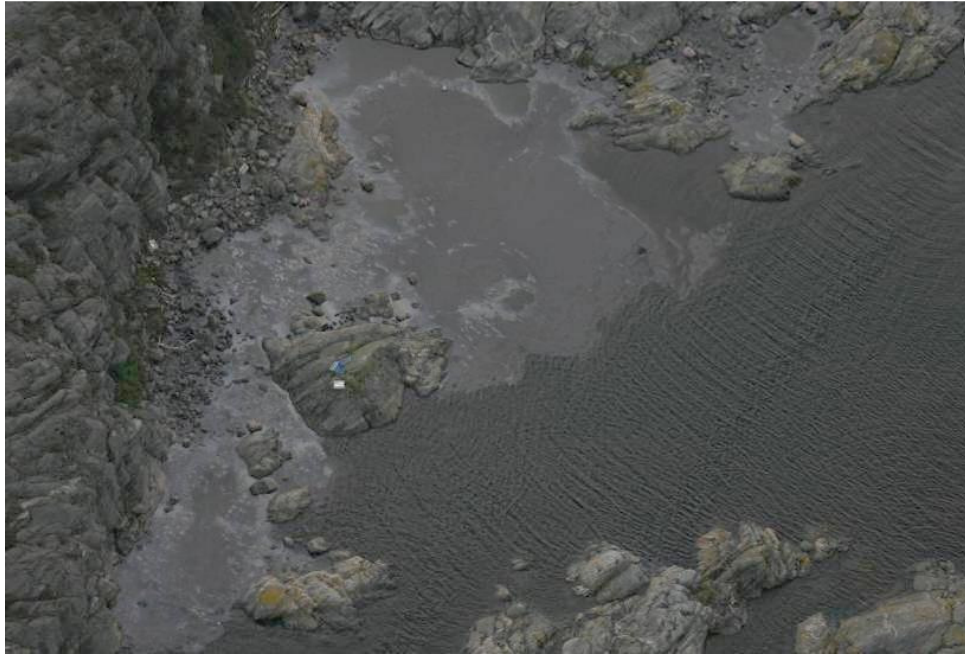
Figur 16 En typisk flygbild av oljan – samlad i små vikar i mycket höga koncentrationer (Foto: KBV)

Mycket olja hittades på land och mest på Härön. De stora mängderna på land berodde på att det varit mycket högt vattenstånd cirka en (1) meter över normalnivå. För bekämpningen behövdes de s.k. strandbekämparna.

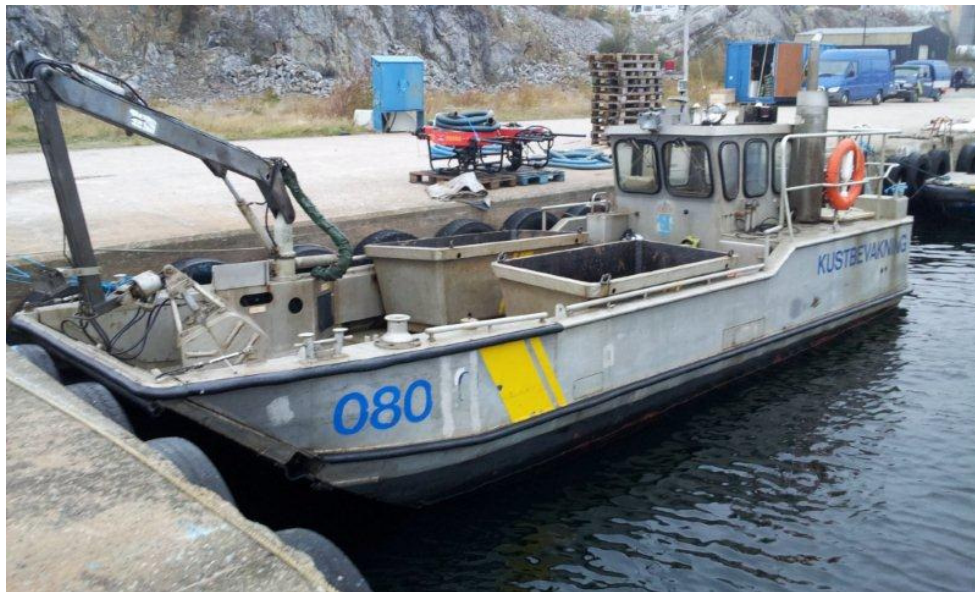
Figur 17 Uppgrävningen av olja skedde till stor del med sk. strandbekämpare (Foto: KBV)

Oljan uppfattades som speciell eftersom den inte "blödde"<sup>21</sup> mycket, och det uppskattades att oljan tagit upp cirka 50 procent vatten.

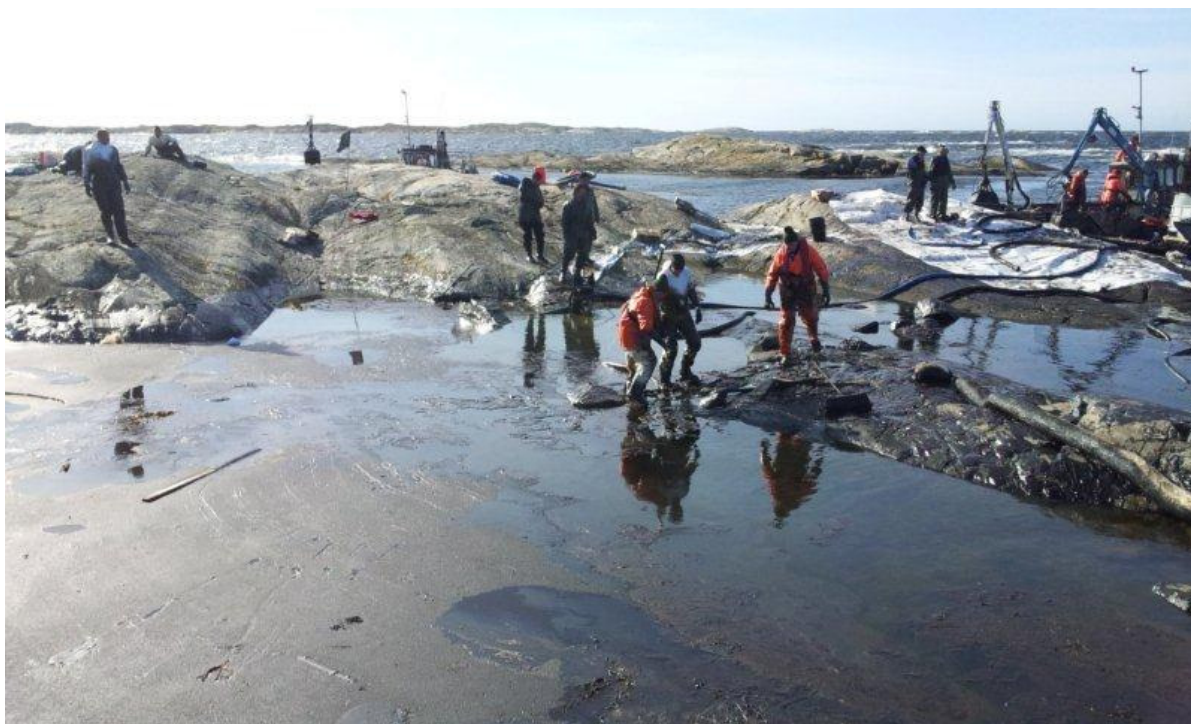
*Figur 15 Sanering av olja i en av vikarna på Härön (Foto: KBV)*

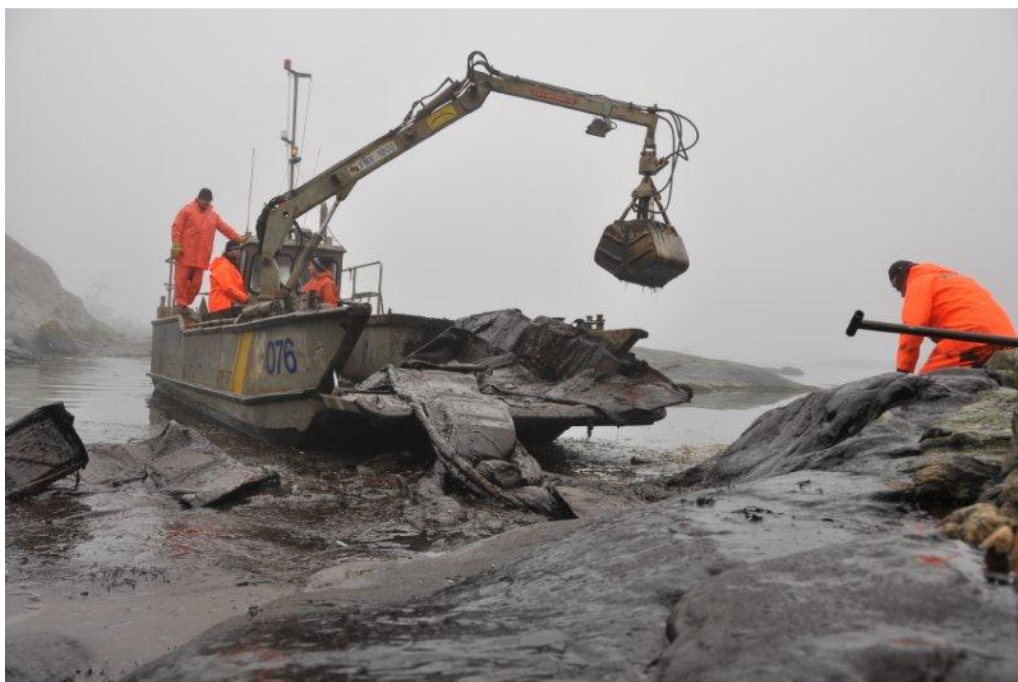
*Figur 22 Upptagning av olja med strandbekämpare (Foto: KBV)*

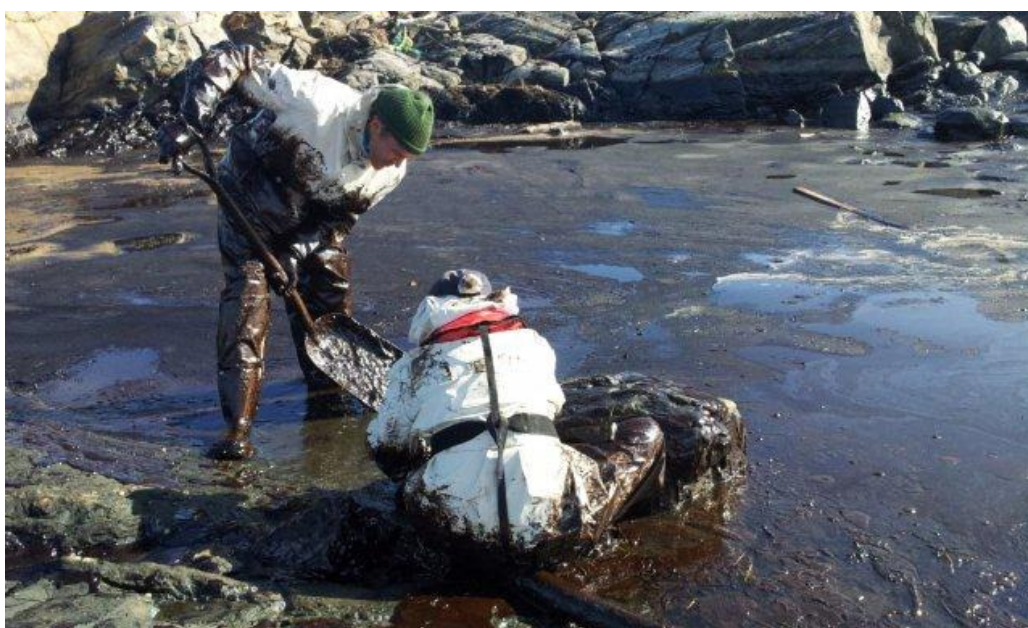
*Figur 23 Upptagning av olja med spade (Foto: KBV)*

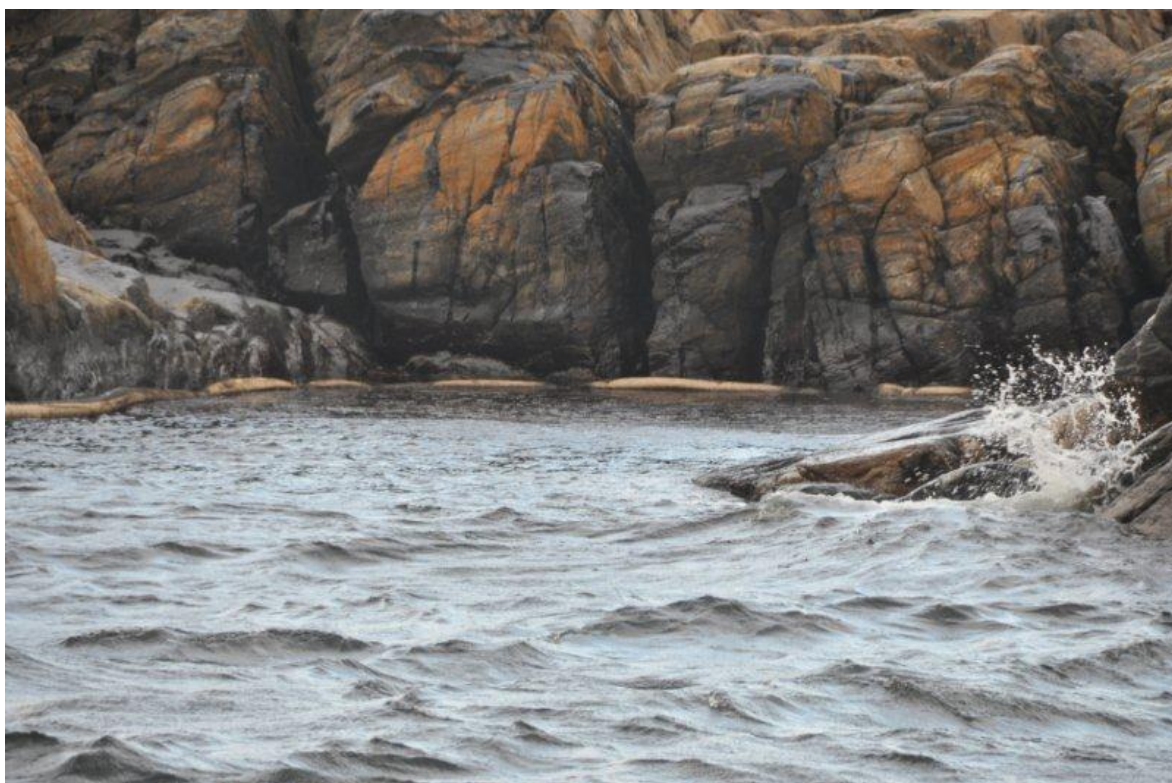
*Figur 24 Svårtillgänglig vik med oljeförorening (Källa: KBV)*

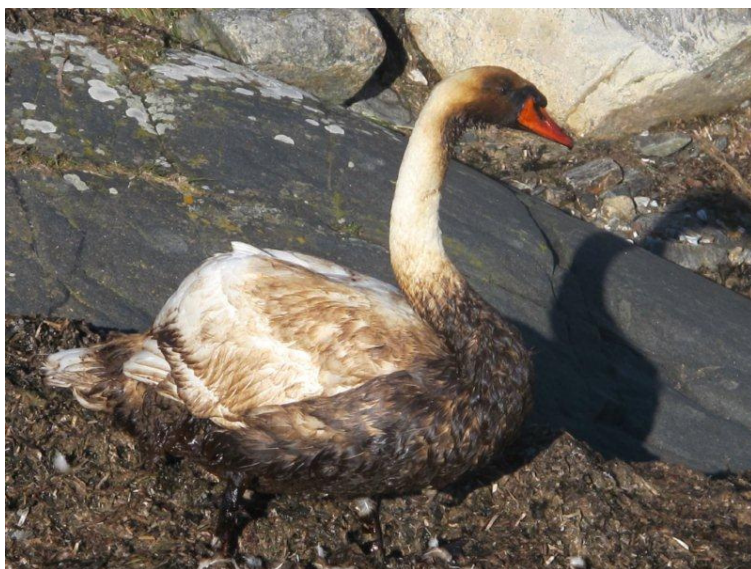
Figur 25 Oljeskadad knölsvan (Källa: KBV)
