Slutrapport RL 2012:20

**Allvarligt tillbud med luftfartyget EI-DAD
på Skavsta flygplats, Södermanlands län,
den 25 april 2011**

Dnr L-30/11

2012-11-14

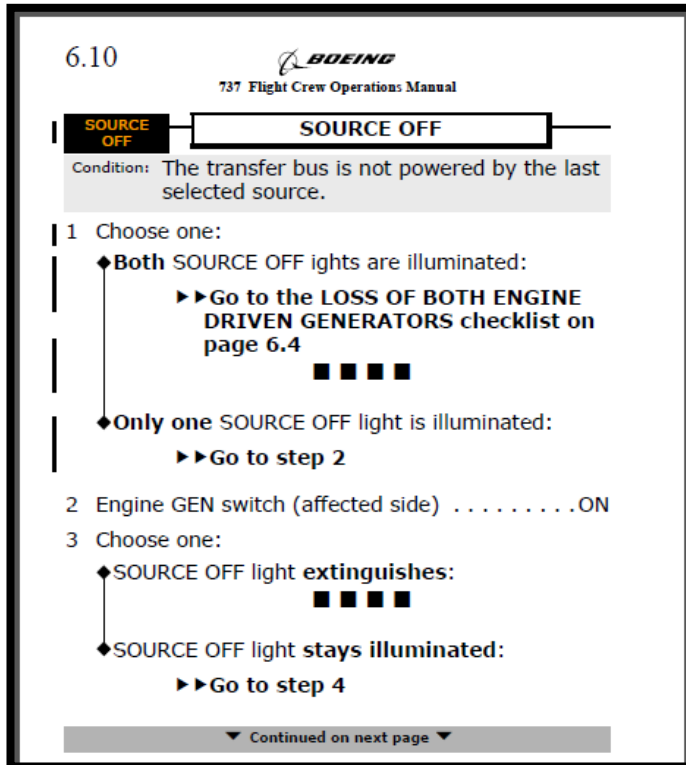
Fig. 2. QRH för Source Off (sida 1 av 2)

När förarna valde Engine GEN på den påverkade sidan till ON, uppstod ett följdfel vilket medförde att en ny varningssignal tändes. Denna signalerade Transfer Bus Off, vilket innebar att strömskena 2 (Transfer Bus 2), hädanefter kallad X-Bus 2, inte fick ström från någon av generatorerna.

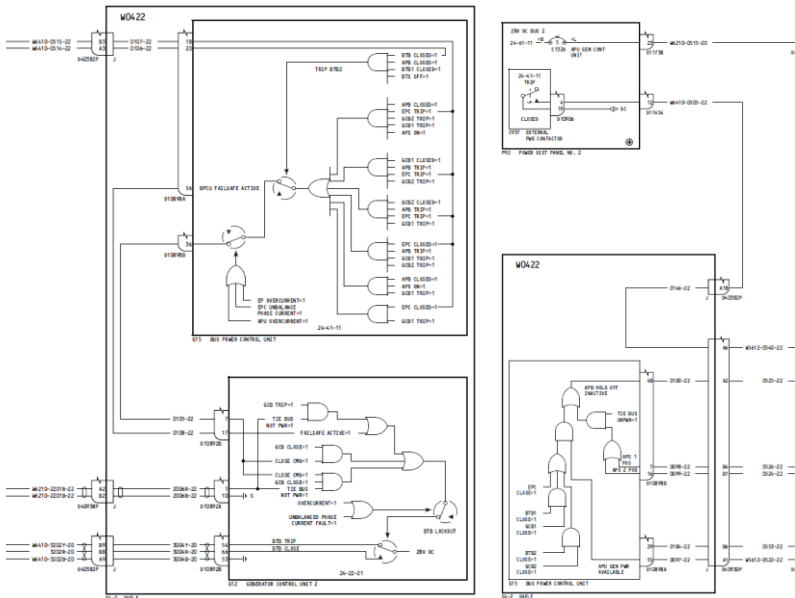
Fig. 16. Delar av logiken hos BPCU tillsammans med delar av GCU2 utgångarna till vänster går till BTB2.

Vid strömbortfall på någon X-bus, skickar BPCU:n styrsignaler till GCU1 och GCU2 att BTB-brytarna ska sluta och på så sätt binda samman AC-system1 och AC-system2. Utsignalerna bestäms av intern logik i BPCU och, liksom för GCU, grundar de sig på insignalernas nivå. För att få en uppfattning om antalet in och utgångar samt strukturen hos logiken i BPCU visas anslutningar i Figur 15 och delar av den interna logiken i Figur 16.
