## ***Slutrapport RL 2012:19***

### **Allvarligt tillbud med luftfartyget SE-DRS i luftrummet mellan Estland och Finland, den 7 december 2010**

Dnr L-170/10

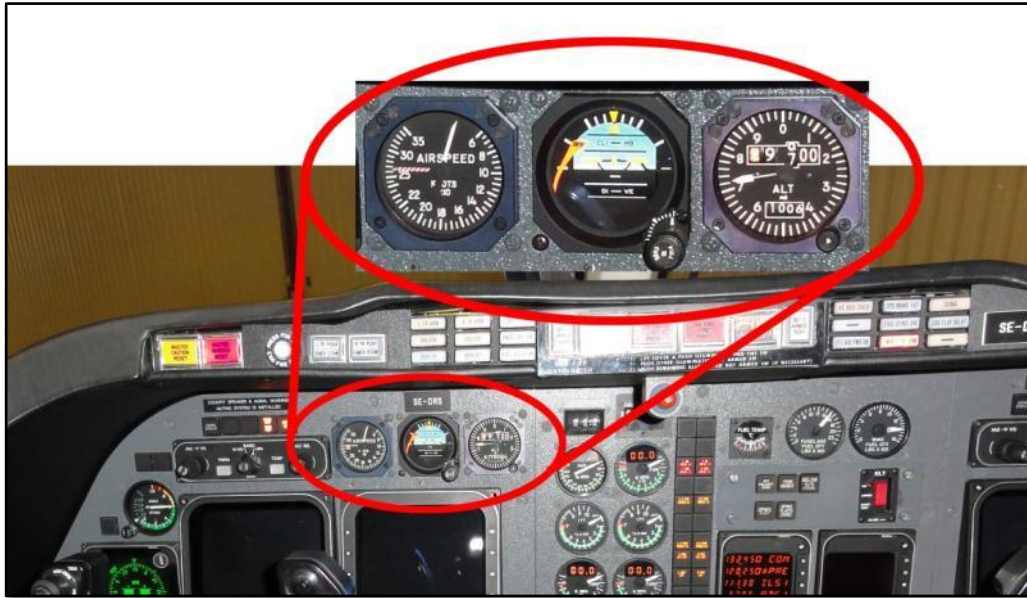
Figur 4. Reservinstrument.

Däremot fanns lokal radar på Tampere-Pirkkala flygplats som möjliggjorde en PAR<sup>10</sup>-inflygning. Besättningen begärde därför tillstånd att landa i Tampere och planerade för en PAR-inflygning. Inflygning och radarledning fullföljdes med hjälp av reservinstrumenten och luftfartyget landade på Tampere-Pirkkala flygplats utan ytterligare problem.

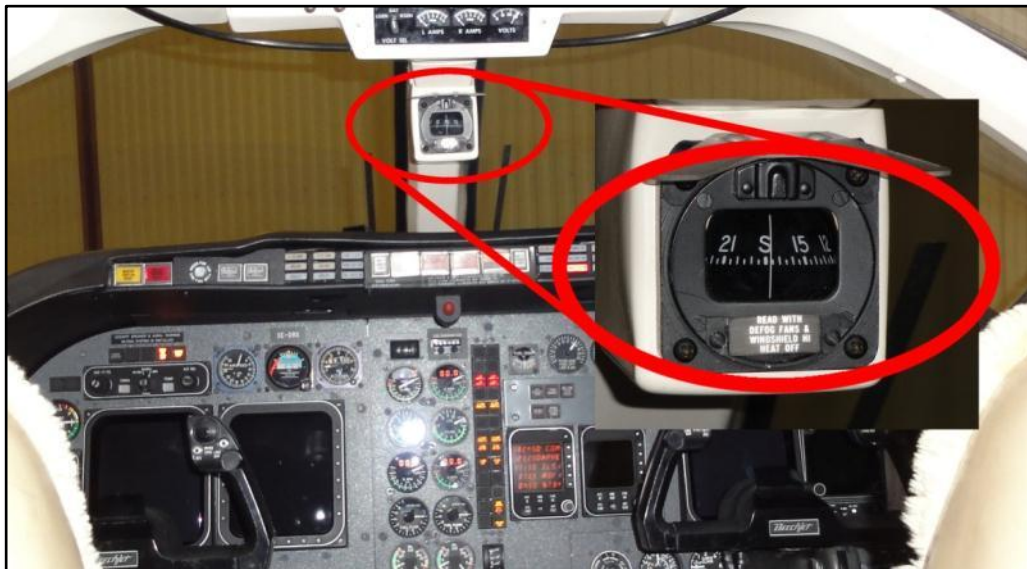
Figur 5. Reservkompass.

Varningen indikerade att de två sensorerna som känner av de horisontella komponenterna i jordens magnetfält gav olika signaler. De två kompassindikeringsarna visade enligt uppgift upp till 180° skillnad. Avvikelsen mot reservkompassen var upp till 90°. Dessa problem kan uppstå där det finns störningar i det omgivande jordmagnetfältet, t.ex. beroende på järnföremål i marken under kompassen. I det aktuella fallet misstänkte befälhavaren att problemen berodde på att de magnetiska kompasserna blev störda av armeringsjärn i taxibanans betongunderlag.

Efter ungefär 5 minuters flygning försvann delar av navigationsinformationen och kursvarningen återkom. Informationen kom dock tillbaka och befälhavaren beslutade att de skulle fortsätta flygningen. Informationen försvann dock återigen, och efter att den försvunnit för tredje gången begärde de radarvektorer mot Helsingfors flygplats. Besättningen utförde en fastslave<sup>5</sup> och flög på kurs 350° mot en angiven punkt utanför Helsingfors. Flygledningen meddelade emellertid att kursen de höll var 30-40 grader fel. Strax därefter kom en MAG<sup>6</sup>-varning samt Flight Director<sup>7</sup> varning, varpå attitydinformationen försvann. Reservkompassen visade inte heller tillförlitlig kurs, eftersom frontrutans värme var tillslagen vilket påverkar reservkompassen.
