Slutrapport RL 2013:06

**Olycka den 6 september 2011
med helikoptern LN-OAB i
Ånn, Jämtlands län**

Dnr L-94/11
2013-03-15

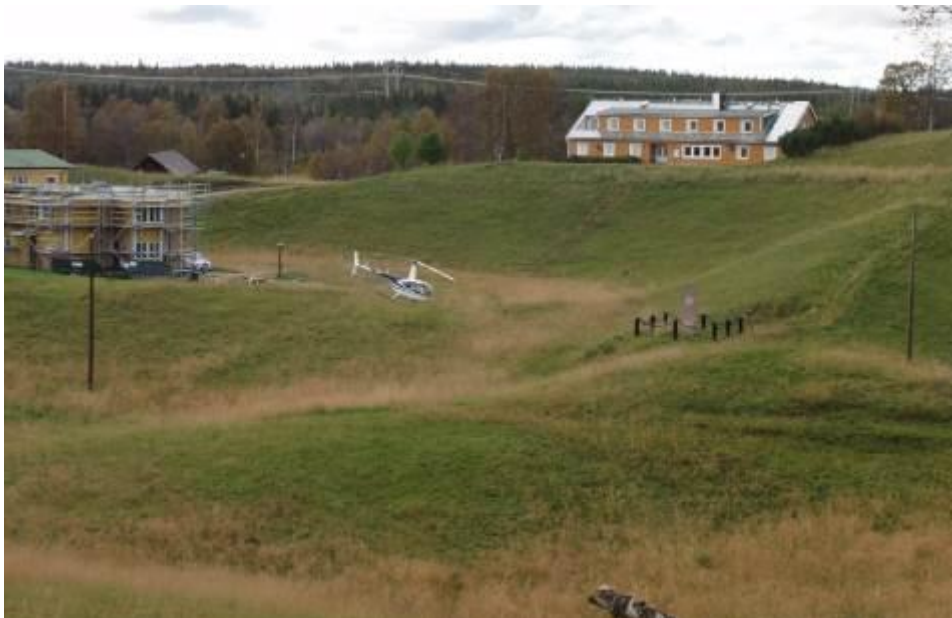
Fig. 8. Haveriplatsen med omgivningar. Den avsedda startriktningen var mot fotografens plats och effektbortfallet inträffade ungefär rakt ovanför helikopterns läge på bilden. Under nödlandningen har helikoptern vridits ca 90 grader åt vänster. Foto: SHK.

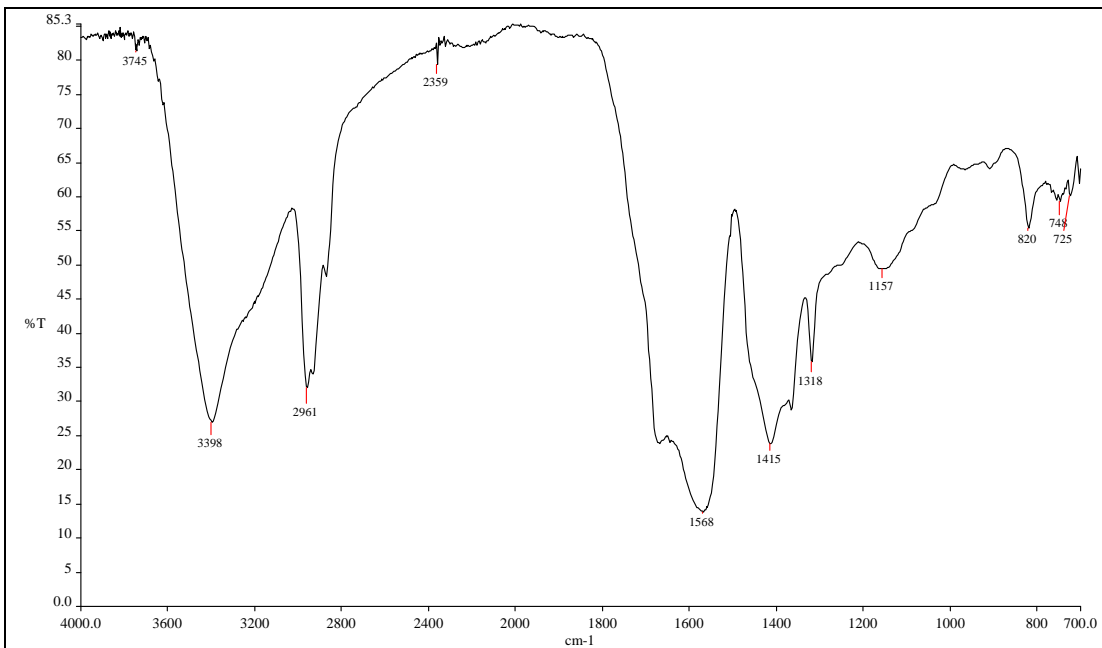
Figur 5. Fourier Transform Infrared Spectroscopy (FTIR) utförd på bruna föroreningar i prov märkt Förgasare LN-OAB 27/9-11.
I figur 3 ovan visas en förorening som vidare analyserats med FTIR (se spektrum i figuren). Denna analys har inte lyckats identifiera föroreningen fullt ut, dock kan nämnas att föroreningen åtminstone delvis består av organiska föreningar (kolväten).

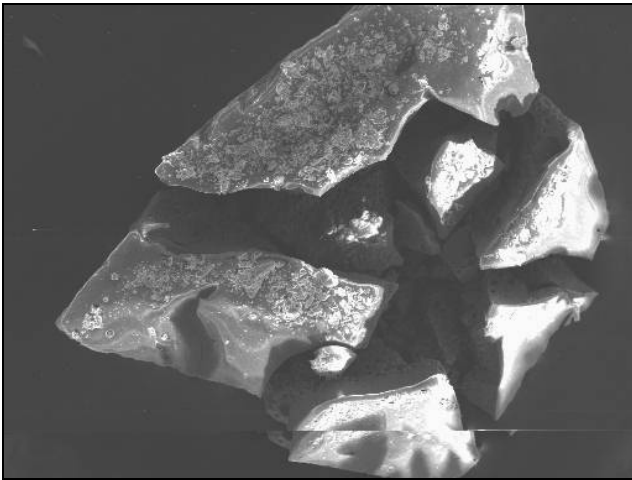
Figur 6. SEM-bild på brun förorening i prov märkt Förgasare LN-OAB 27/9-11. Föroreningen från figur 3 studerades även med ytelektronmikroskopi (SEM) där det konstateras att föroreningen är spröd, eventuellt i kristallin form. Under SEM kan man även undersöka partikeln med energidispersiv röntgenspektroskopi (EDS). Resultat med SEM-EDS återfinns i figur 7.

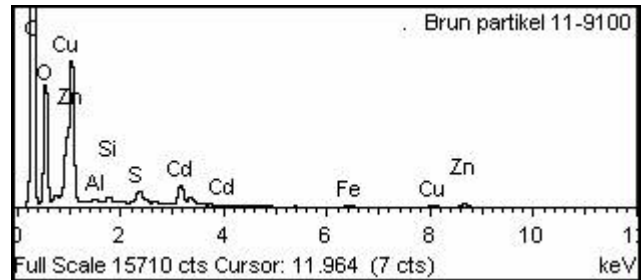
Figur 7. SEM-EDS på brun förorening i prov märkt Förgasare LN-OAB 27/9-11. Föroreningen som beskrivits i figurerna 3, 5 och 6 innehåller koppar och zink. Detta kan tyda på att föroreningen består av något organometalliskt komplex.

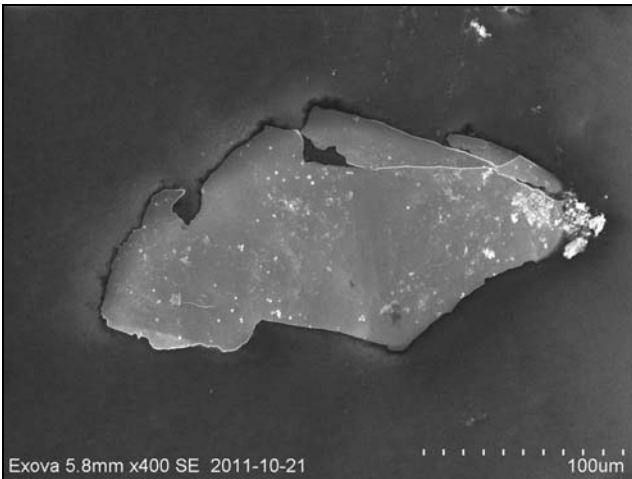
Figur 8. SEM-bild på metalliskt fragment i prov märkt Förgasare LN-OAB 27/9-11. Med SEM-EDS har det konstaterats att detta fragment, som liknar de i figur 4, består av nickel.

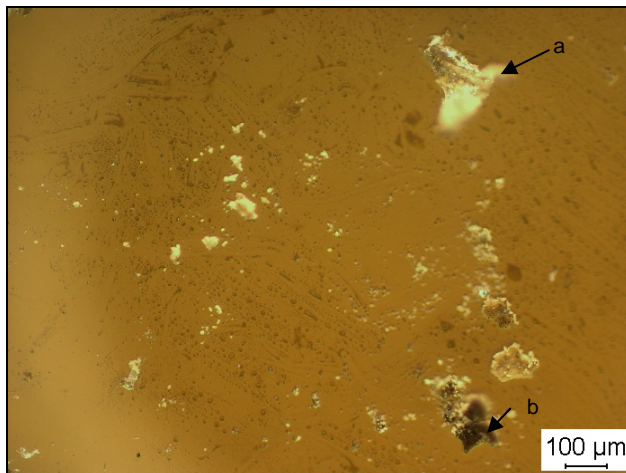
Figur 1. Föroreningar från utloppet till huvudmunstycket i förgasaren.

Två typer av föroreningar gick att skrapa loss från utloppet i förgasaren. Förorening a är en ljus förorening, medan förorening b är svart/mörk. Båda föroreningarna har analyserats med FTIR (se figur 7), varvid den ljusa föroreningen a identifieras som polypropylen.

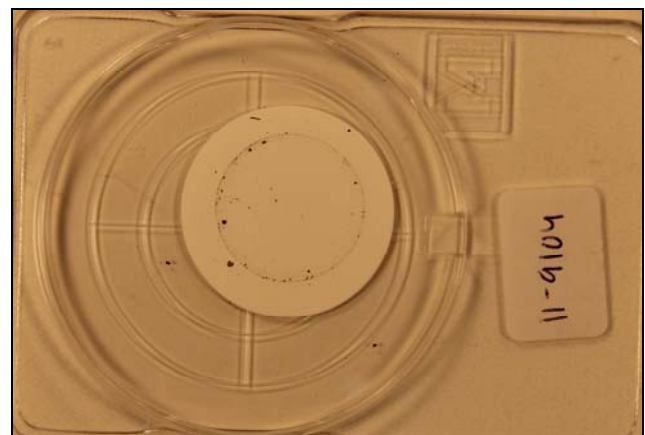
Figur 2. Föroreningar uppsugna med spruta från utloppet i förgasaren.

Detta prov är uppsamlat på ett membranfilter. Det innehöll flertalet partiklar som visas ingående i figur 3-6.

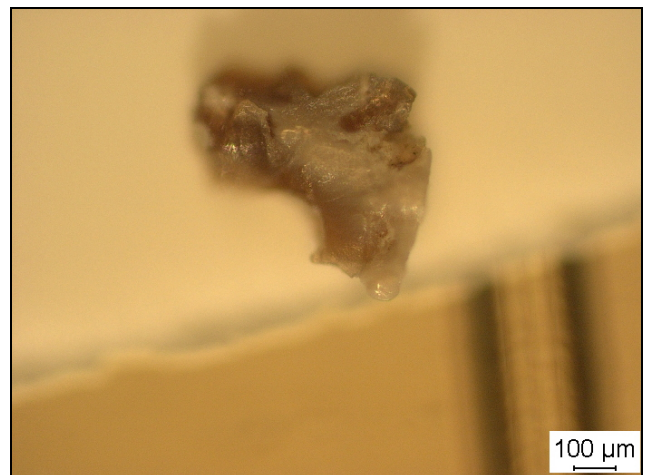
Figur 6. Föroreningar uppsugna med spruta från utloppet i förgasaren.
 Detta är sannolikt samma typ av förorening som i figur 3 b. Denna förorening har även analyserats med FTIR (se figur 8) och SEM (se figurer 9-10)

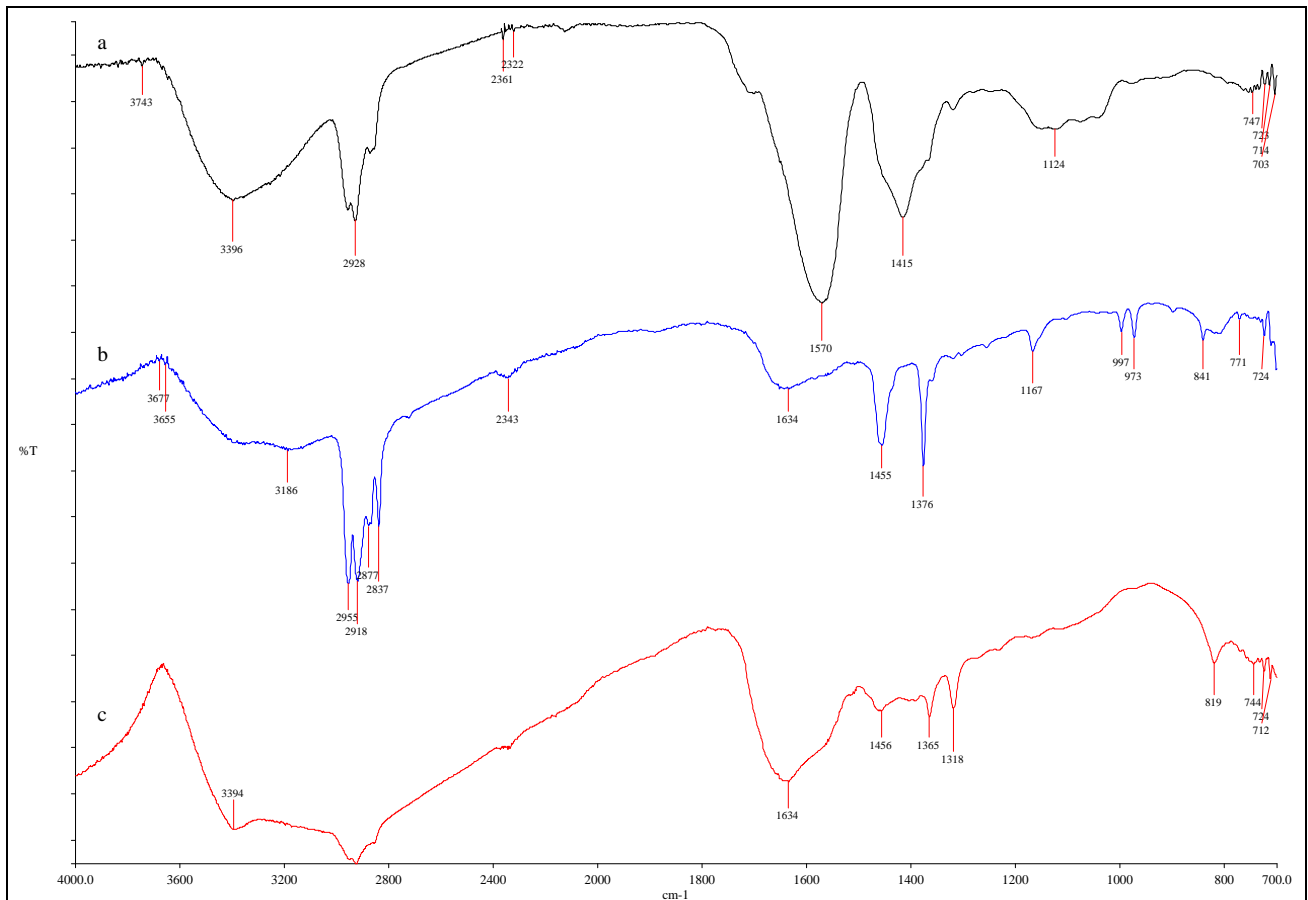
Figur 7. FTIR-spektra för föroreningar i utloppet till huvudmunstycket i förgasaren.

Spektrum a är för en förening som lösts upp med lösningsmedel, varefter lösningsmedlet dunstat bort och föreningen analyserats med FTIR. Föreningen har inte kunnat identifieras från denna analys.

Spektrum b är för föreningen som visas i figur 1 a, d.v.s. de ljusa partiklarna. Denna förening identifieras som polypropylen.

Spektrum c är för föreningen som visas i figur 1 b, d.v.s. de mörka partiklarna. FTIR-analysen har inte lyckats identifiera denna förening.

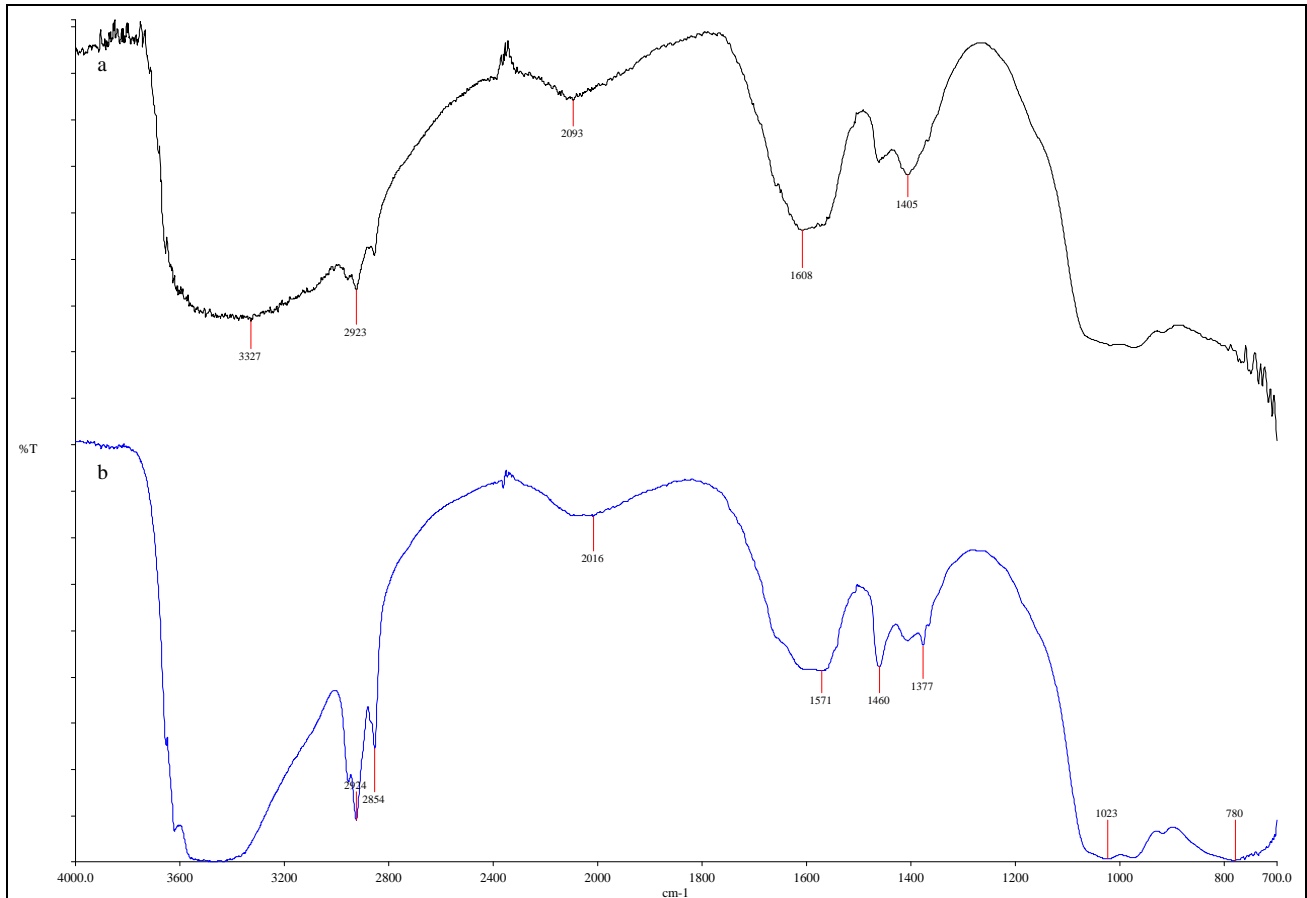
Figur 8. FTIR-spektra för föroreningar uppsugna med spruta från utloppet i förgasaren.

Spektrum a är föroreningen från figur 6, d.v.s. en brun större partikel.

Spektrum b är förorening b i figur 3.

Stora likheter spektran emellan tyder på att dessa föroreningar utgörs av samma material. Vidare har föroreningen analyserats med SEM (se figur 9-10).

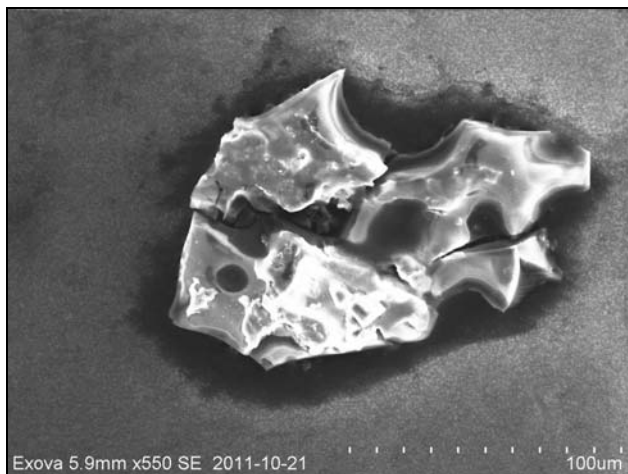
Figur 9. Brun partikel uppsugen med spruta från utloppet i förgasaren. Motsvarande förorening som visats i figur 3, 6 och 8 har även undersökts med SEM. Bilden ovan visar en porös partikel. Vidare har den undersökts med energidispersiv röntgenspektroskopi (se figur 10).

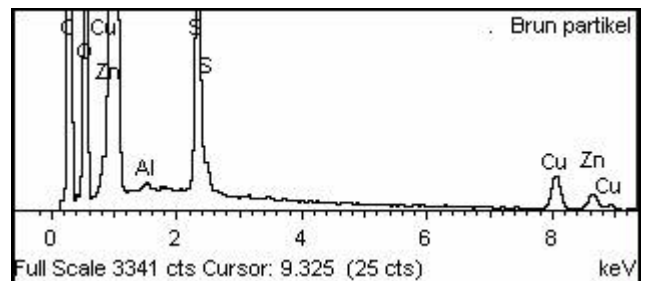
Figur 10. SEM-EDS för brun partikel i figur 9.

EDS-analysen visar att bland annat zink och koppar ingår i föroreningen. Eventuellt kan det vara ett organometalliskt komplex.

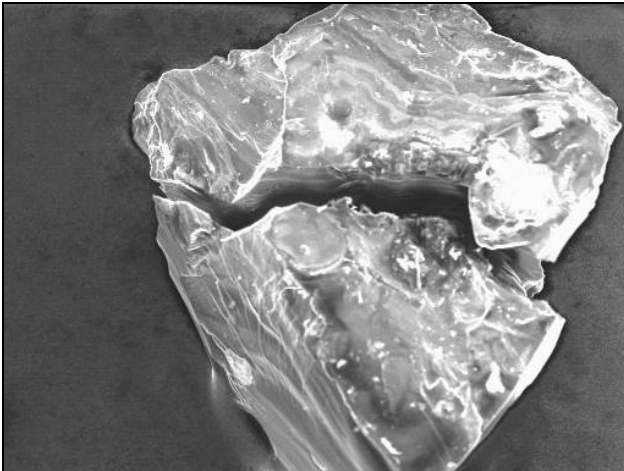
Figur 11. SEM-bild på svart kristallint material uppsugen med spruta från utloppet i förgasaren.
Denna partikel motsvarar förening a i figur 3. Det är ett kristallint material som analyserats med SEM-EDS (figur 12).

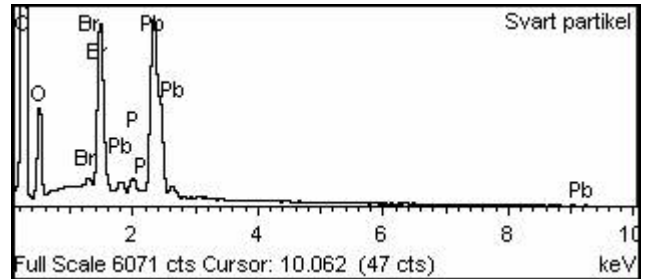
Figur 12. SEM-EDS för svart kristall i figur 11.
SEM-EDS-analysen detekterar framförallt bly och brom. Detta kan tyda på att partikeln består av blybromid.

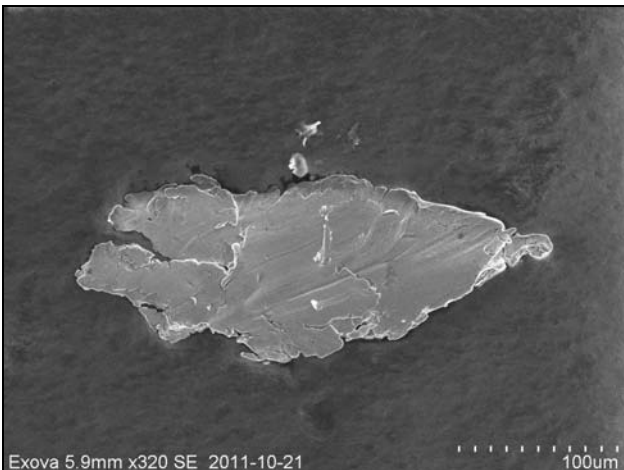
Figur 13. SEM-bild på metallfragment uppsugen med spruta från utloppet i förgasaren.
Detta fragment utgörs av koppar och zink, sannolikt mässing (se figur 12).

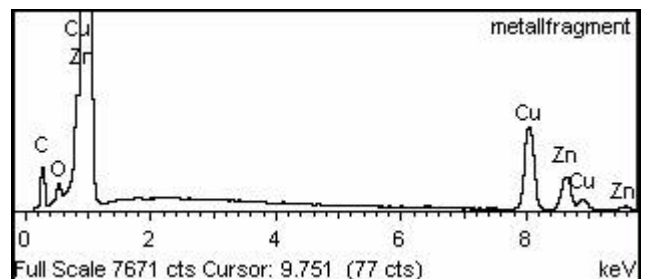
Figur 14. SEM-EDS på metallfragment i figur 11.
Framförallt innehåller metallfragmentet zink och koppar.

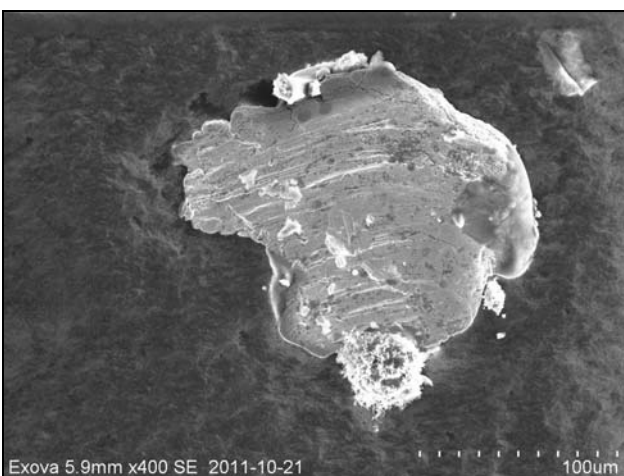
Figur 15. SEM-bild på metallfragment uppsugen med spruta från utloppet i förgasaren.
Detta fragment kadmium (se figur 14).

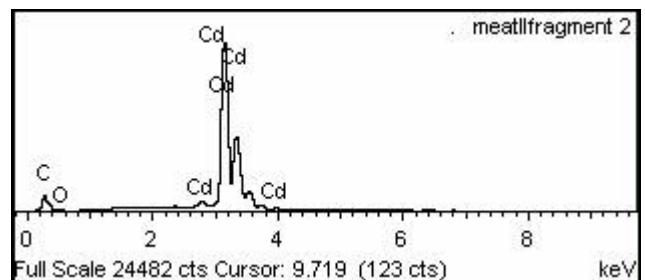
Figur 16. SEM-EDS på metallfragment i figur 13.
Framförallt innehåller metallfragmentet kadmium.

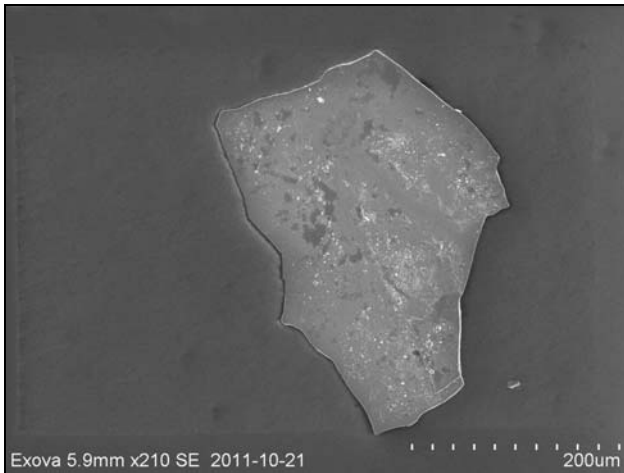
Figur 17. SEM-bild på metallfragment uppsugen med spruta från utloppet i förgasaren.

Detta fragment utgörs av nickel (se figur 16).

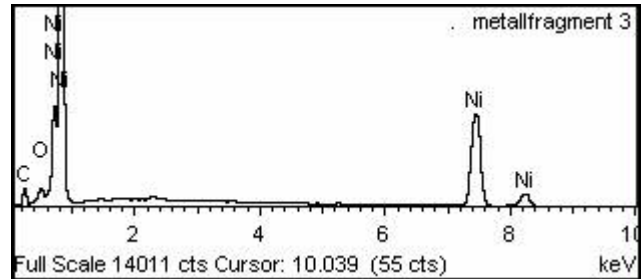
Figur 18. SEM-EDS på metallfragment i figur 15.

Framförallt innehåller metallfragmentet nickel.

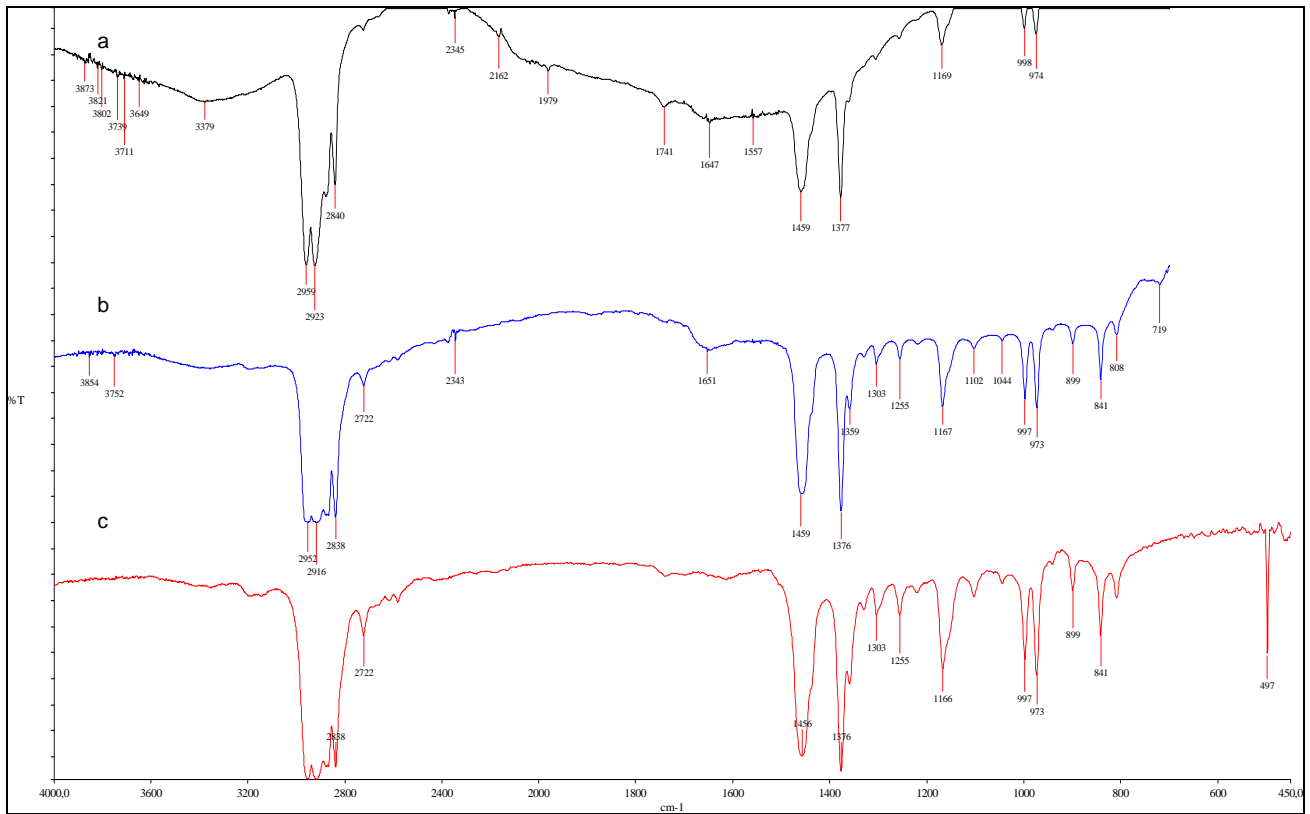
Figur 3. FTIR-spektra för föroreningar i bränslefilter från LN-OAB.

Spektrum a är FTIR för fibrena i ytterkant på bränslefiltret (se figur 1).

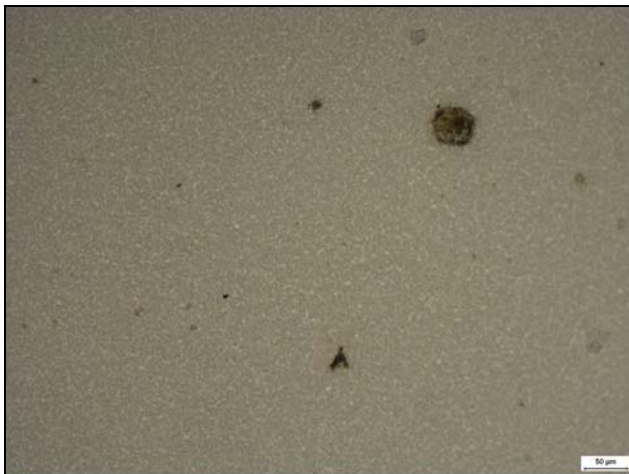
Figur 1. Föroreningar i bränsle i grön plastdunk.

Provet innehåller förhållandevis lite föroreningar. De som syns i bilden är av två typer: ett kristallint material samt större (ca 50 µm) mörka agglomerat. Dessa har inte vidare identifierats.

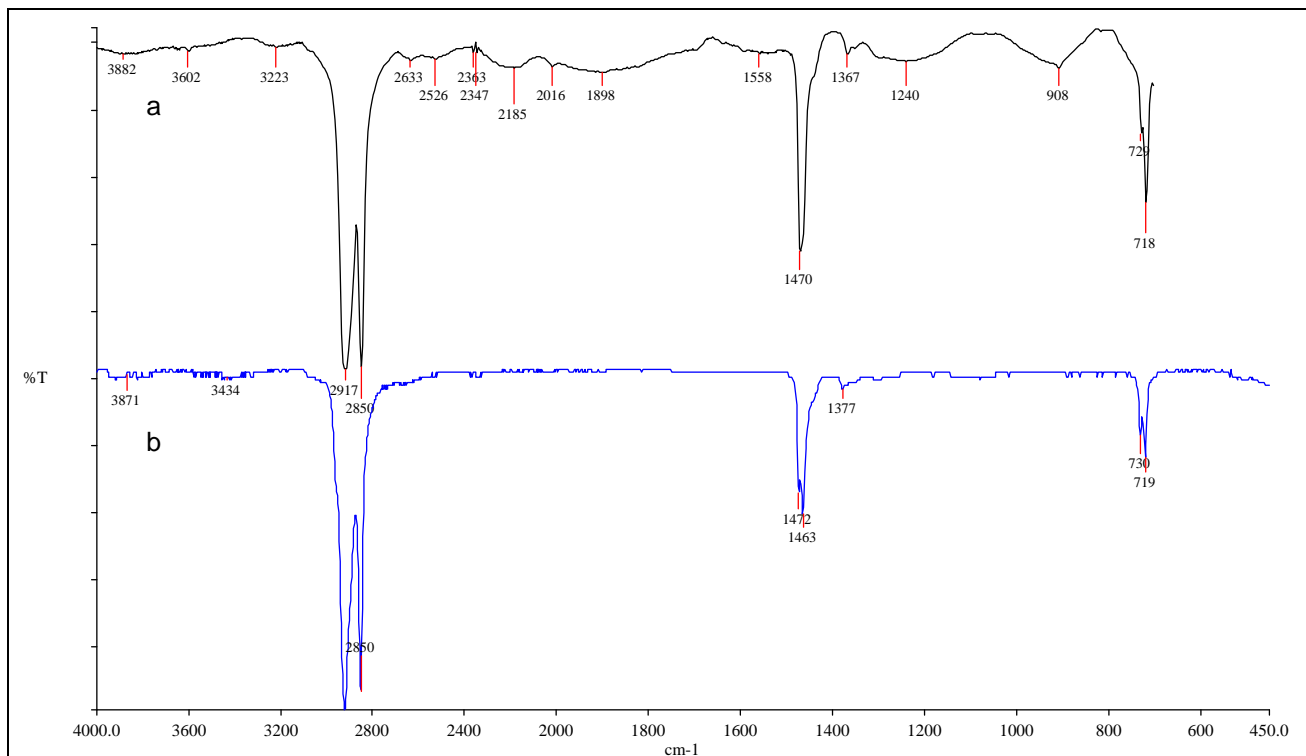
Figur 1. FTIR-spektrum för grön tråd i L/H fuel tank LN-OAB.

En grön plasttråd återfanns i bränsletanken. Identifiering med FTIR (spektrum a) visar att denna motsvarar polyetylen (spektrum b).

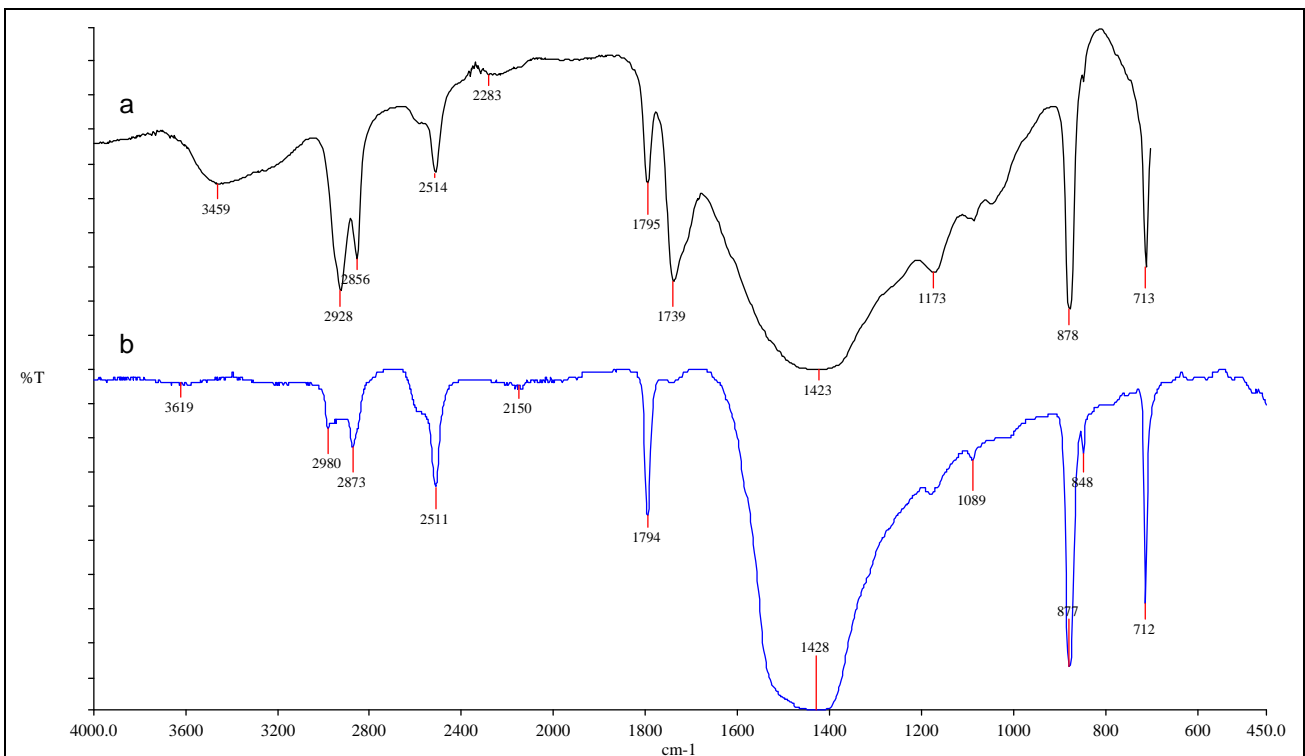
Figur 3. FTIR-spektrum för ljusgrön gängtätning till grovfiltret i stora tanken till LN-OAB.

Gängtätningen består till stor del av kalciumkarbonat eller liknande förening baserat på likheten mellan spektra ovan.

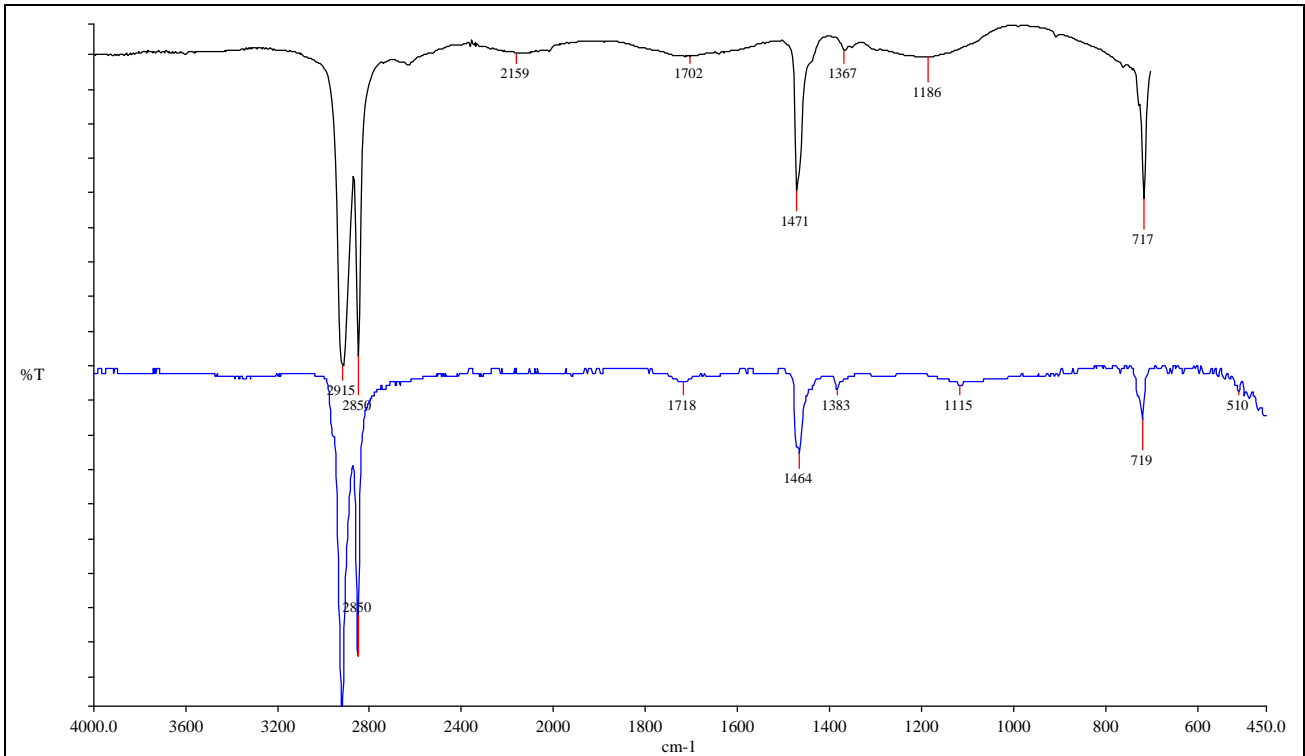
Figur 4. FTIR-spektrum för grön tråd i grovfiltret i stora tanken till LN-OAB.

Tråden bestod av polyetylen baserat på likheten mellan spektra ovan.

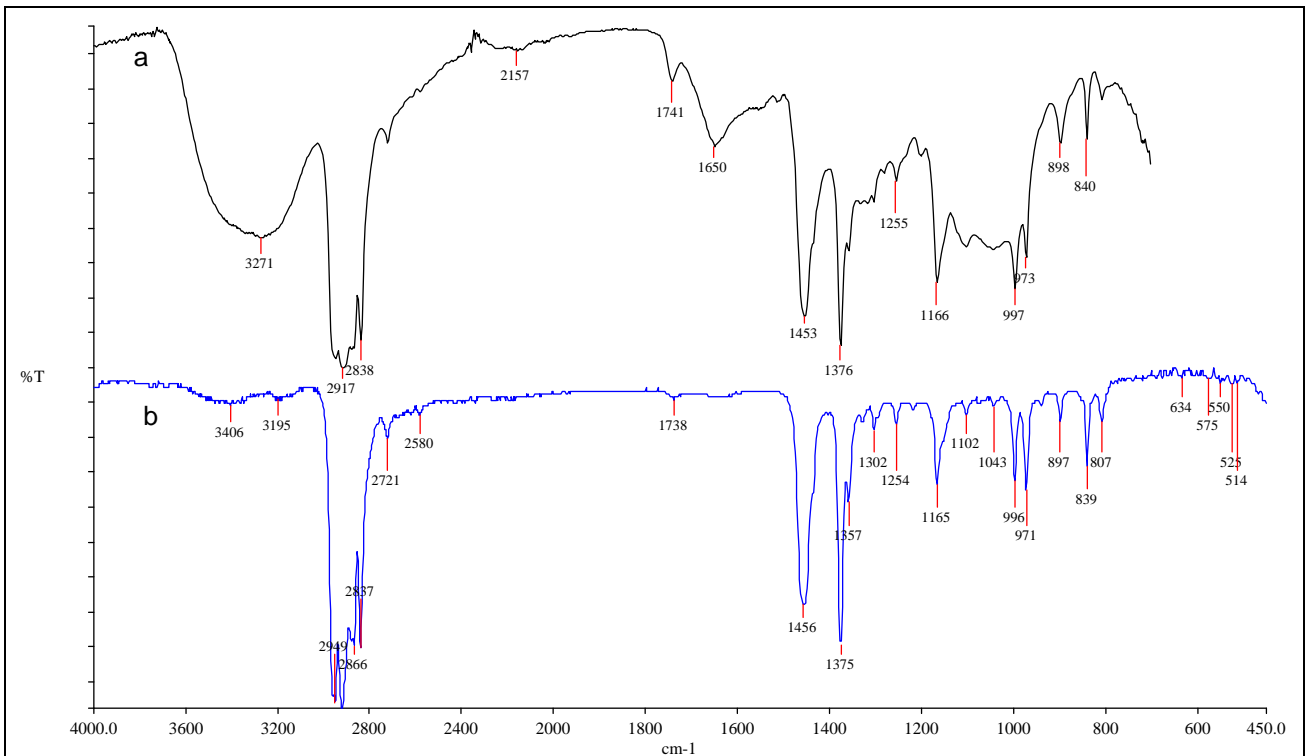
Figur 5. FTIR-spektrum för vita fibrer i grovfiltret i stora tanken till LN-OAB.

Tråden bestod sannolikt av polypropylen enligt spektra ovan.

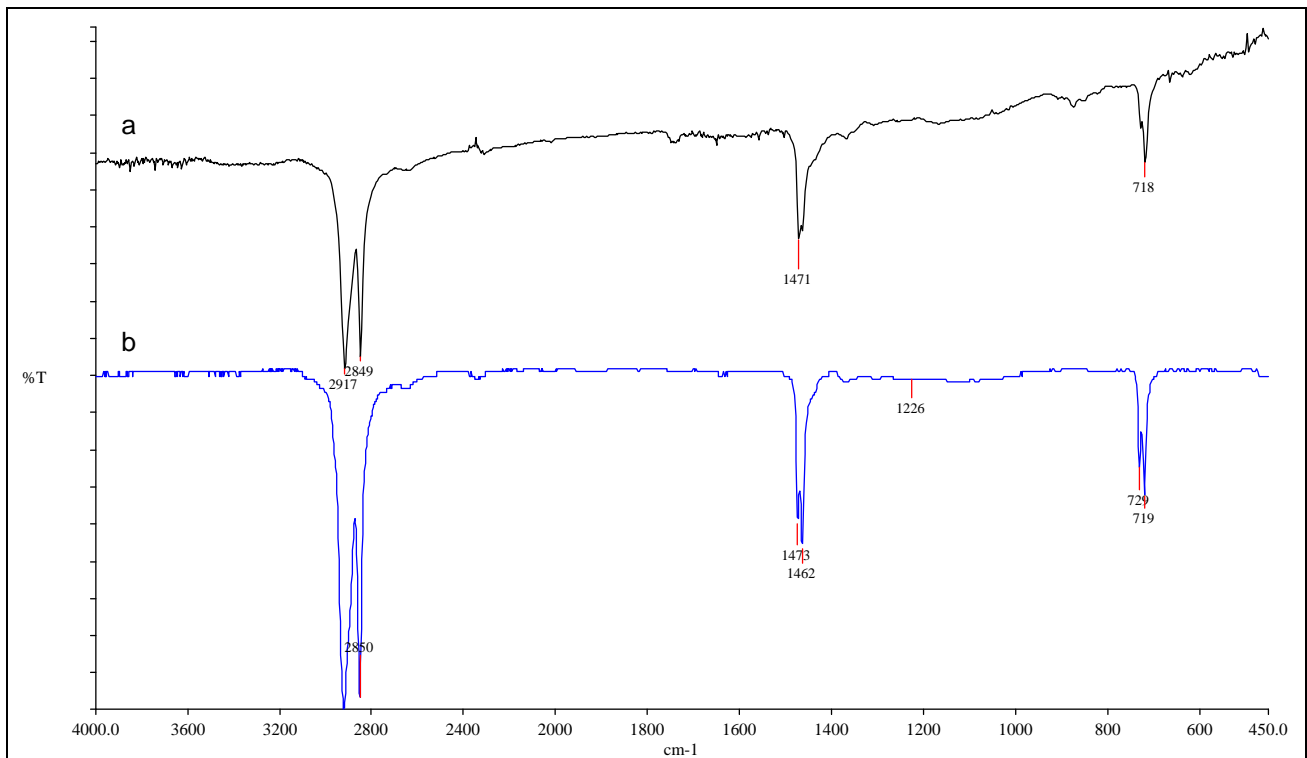
Figur 6. FTIR-spektrum för gul påfyllningspip funnen i tank till LN-OAB.

Spektrum a är FTIR för plastmaterialet i pipen.

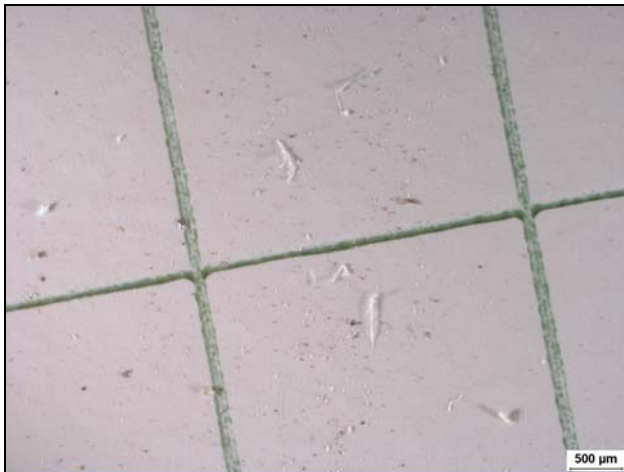
Figur 1. Föroreningar i bränsle från höger tank i LN-OAB.

Bränsle från höger tank i LN-OAB användes vid utvärderingen av filterfunktionen, ovan visas vilka föroreningar som fanns i detta bränsle innan försökets början. Bränslet innehöll bland annat flertalet fibrer, framförallt cellulosaliknande fibrer. I första försöket användes bränslet direkt i försöket, d.v.s. filtrets förmåga att samla upp befintliga föroreningar undersöktes. Resultat från detta försök visas i figur 2-3. I andra försöket filtrerades befintliga föroreningar bort från bränslet, varefter polypropylenfibrer tillsattes för att undersöka filtrets förmåga att filtrera bort dessa föroreningar. Resultaten från det andra försöket presenteras i figur 4-5.

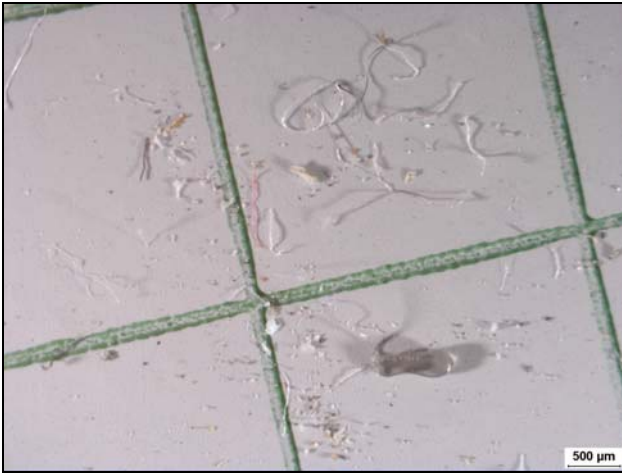
Figur 2. Föroreningar i bränsle efter att bränslet filtrerades genom bränslefiltret från LN-OAB.

Filtrets förmåga att filtrera bort de föroreningar som fanns i bränslet var låg. I bilden syns bland annat flera fibrer som kan härledas till det ursprungliga bränslet (ljusa celluloslänkande). Dessutom förekommer några textiltfibrer.

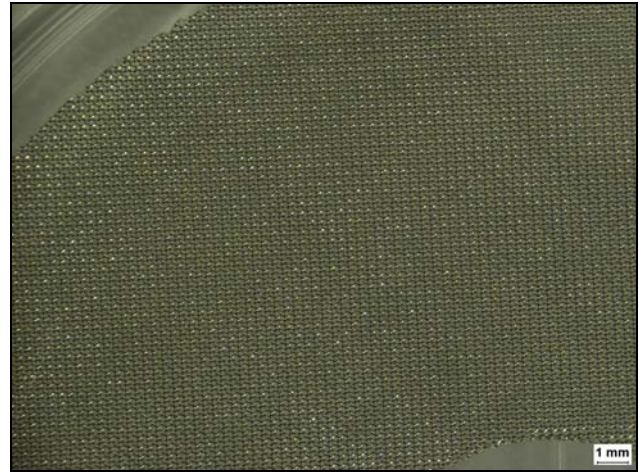
Figur 3. Föroreningar i bränslefilter efter det att bränslet filtrerats genom bränslefiltret från LN-OAB.

Efter avslutandet av första försöket studerades bränslefiltret från LN-OAB i mikroskop. Inga föroreningar kunde observeras i filtret.

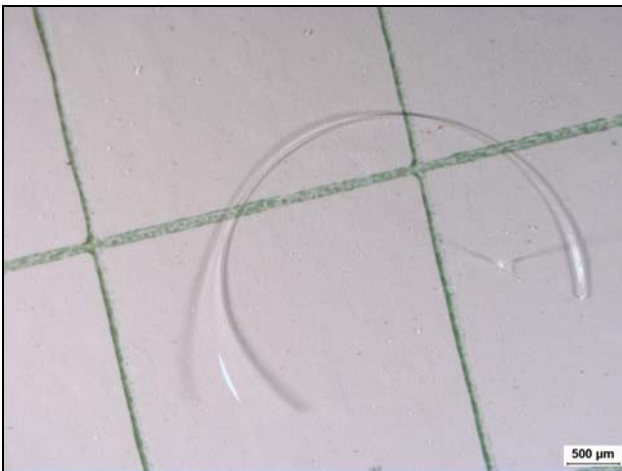
Figur 4. Föroreningar i bränsle efter att bränslet med tillsatta fibrer filtrerades genom bränslefiltret från LN-OAB.

Filtrets förmåga att filtrera bort polypropylenfibrer som tillsats i bränslet var inte fullkomligt. I bilden syns ett av flera polypropylenfibrer som passerat bränslefiltret.

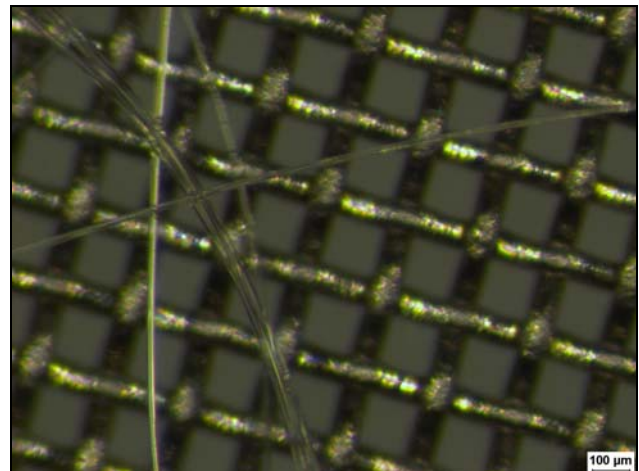
Figur 5. Föroreningar i bränslefilter efter det att bränslet med polypropylenfibrer filtrerats genom bränslefiltret från LN-OAB.

Efter avslutandet av andra försöket studerades bränslefiltret från LN-OAB i mikroskop. Filtret hade då blockerat flertalet fibrer som fördelades över en stor del av filterytan. Observera att diametern hos fibrerna är mindre än porstorleken hos filtret. När fibrerna träffar porerna i rätt riktning kommer filtrets förmåga att blockera fibrerna att vara låg.

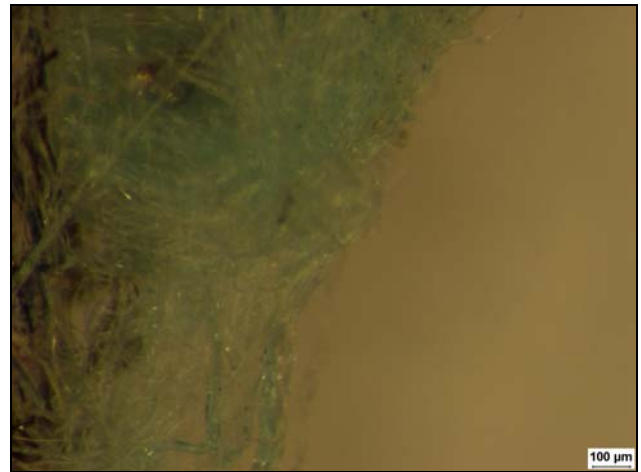
Figur 1. Bild tagen i mikroskop på fibrerna i fiberduken.
Utseendemässigt stämmer fibrerna i fiberduken väl överens med de fibrer som tidigare återfunnits i bränslefiltret på LN-OAB (se figur 2). Även kemiskt tycks fibrerna stämma väl överens (se figur 3).

Figur 2. Bild tagen i mikroskop på fibrerna i bränslefiltret från LN-OAB.

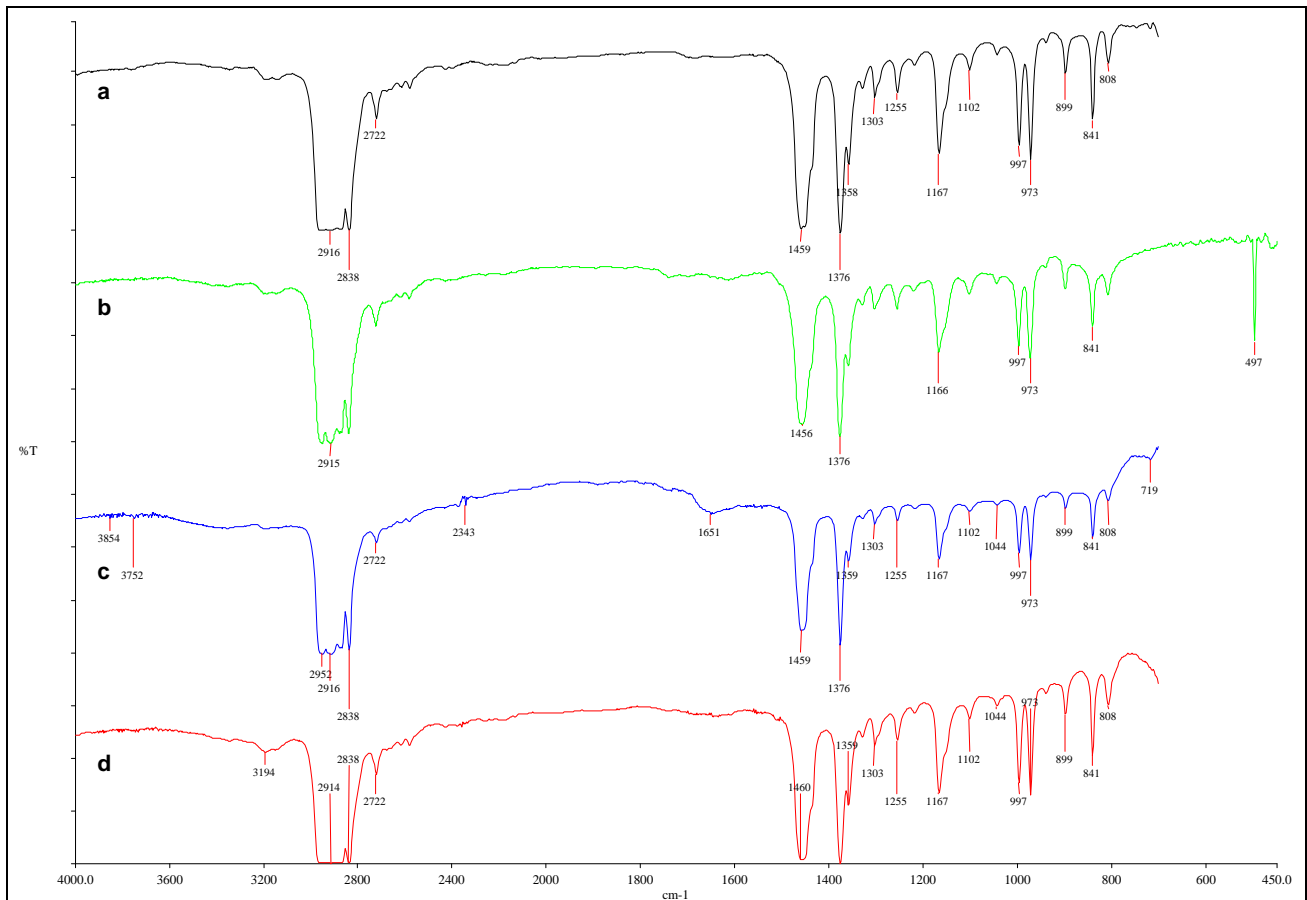
Figur 3. FTIR-spektra för fibrer i fiberduken, referens och fibrer återfunna i bränslefilteret på LN-OAB.

Fiberduken bestod av flera lager, varav ett av de yttre lagren samt det inre lagret analyserats med FTIR. Samtliga spektra tyder på att fiberduken består av polypropylenfibrer. Dessa överensstämmer även kemiskt med de fibrer som återfanns i bränslefilteret på LN-OAB. Spektrumen i figuren ovan gäller för:
