Slutrapport RL 2012:09

**Olycka den 6 november 2008 med
helikoptern SE-JNZ vid
Sulsjön i Åre kommun, Jämtlands
län.**

Dnr L-26/08
2012-03-14

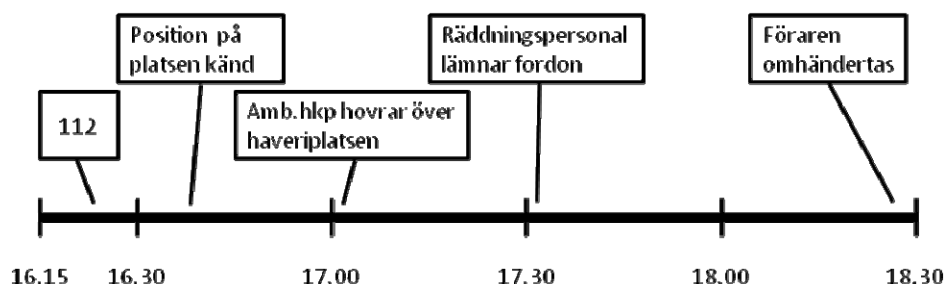
Fig. 1 Tidslinje med klockslag

Räddningsinsatsen kom att pågå mer än 2 timmar innan den statliga räddningstjänsten med efterforskning och lokalisering kunde avslutas då föraren påträffades.

Den fortsatta sjukvårdsinsatsen innebar att föraren kom under vård på sjukhuset senare än 4 timmar efter inträffat haveri.
