Slutrapport RL 2012:10

**Allvarligt tillbud den 3 juni 2010 med
luftfartyget SE-DFY på Tarbes Pyrénées
Airport, Frankrike.**

Diariern L-63/10
2012-03-22

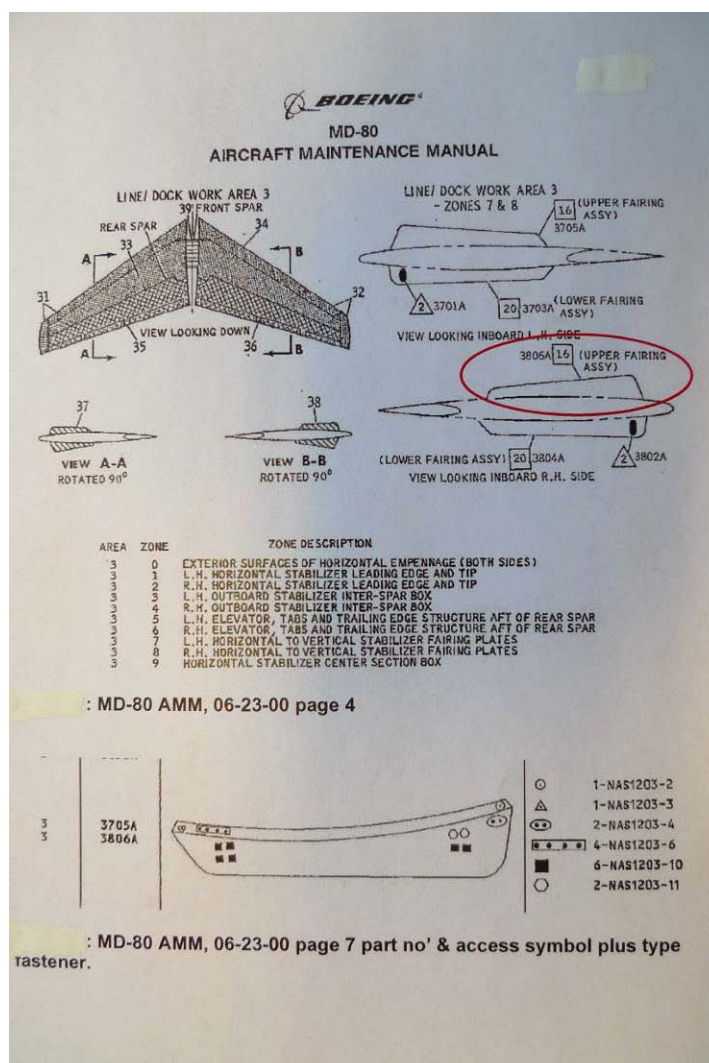
Fig. 3 Stabilisator – utdrag ur AMM med identifiering av panel nummer 3806A

Stabilisatorns domkraft (Jack Screw) och stopp ska smörjas som en del i konservering av luftfartyget. I AMM 12-21-02 Sektion 7 page 322 framgår vilka paneler som ska öppnas och hur många punkter som ska smörjas och oljas (se fig. 4). I bilaga 1 finns utdrag ur AMM.

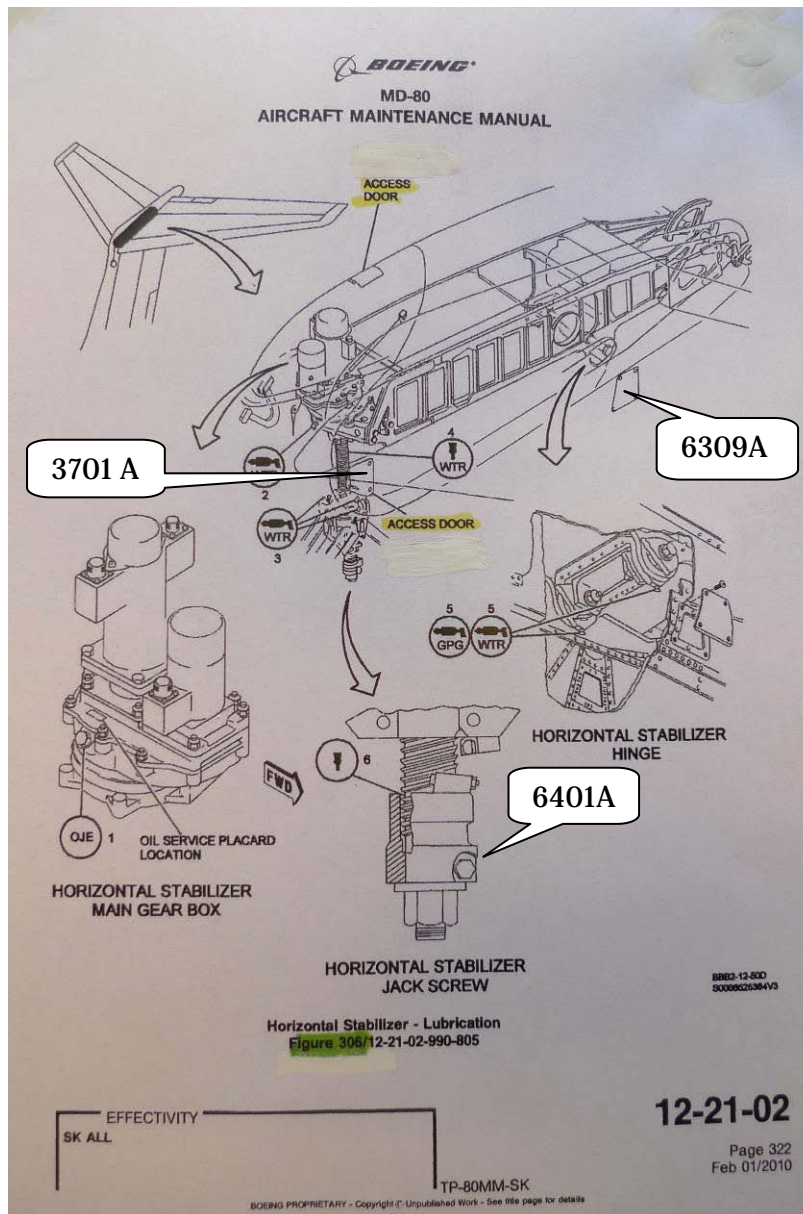
Fig. 4 Smörjning av domkraft med demontering av panel nummer 3701A och 6401A, se även fig. 6 för positionering av paneler

Åtkomst för smörjningen av kulskruv med stopp görs genom demontering av två paneler. I fig. 4 framgår placering och identifiering av de båda panelerna

på luftfartygets fena, den övre panelen nummer 3701A och den undre panelen nummer 6401A.

Panelerna med nummer 3705A och 3806A har demonterats och senare delvis monterats för att förbättra åtkomsten av de volymer som ligger ovanför stabilisatoromkraften. I den tekniska loggen som fanns tillgänglig för den tid luftfartyget stod parkerat finns ingen notering om att det skulle ha genomförts något underhållsarbete på den delen av luftfartyget.

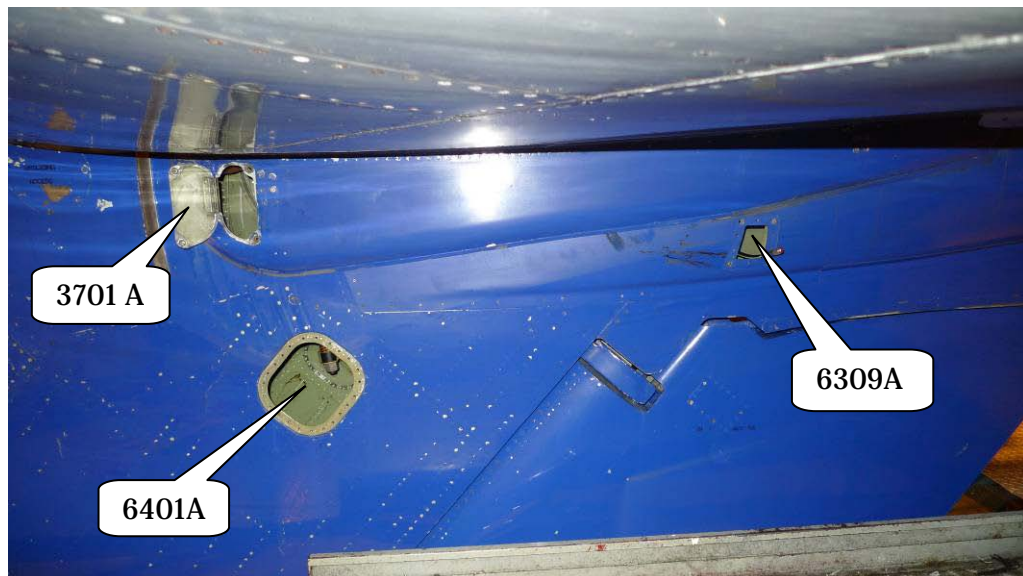
Fig. 6 Öppnade paneler på vänster sida för smörjning av stabilisatoromkraft (Jack Screw) och stabilisatorgångjärn enligt Boeing MD-80 AMM

SHK har på plats övervakat smörjning av stabilisatorn enligt Boeing MD-80 AMM 12-21-02, sid 305 och framåt, pos 7. stabilisatorsmörjning (Horizontal Stabilizer Lubrication). Arbetet följde i alla delar AMM och åtkomst av smörjpunkterna skedde via panel 6401A på vänster sida av fenan och panel 3701A på vänster sida av panel 3703A (se även fig. 6 och 8). För åtkomst av stabilisatorgångjärnet öppnades panel 6309A (se fig. 9). För att åstadkomma bästa tillgänglighet och att visuellt kontrollera att fett kommer in på de avsedda positionerna demonterades motsvarande paneler på höger sida av fenan. På SAS utfördes arbetet av två tekniker där en hanterade fettinjiceringen samtidigt som den andre visuellt övervakade fettinträngen på respektive smörjposition.

Behovet att demontera panel 3705A och 3806A (vilken separerade vid start) ovanför stabilisatorn finns inte vid användande av den arbetsplattform som SAS Technical Services hade tillgång till på Arlanda. De tekniker som genomförde arbetet refererade till att dessa två paneler huvudsakligen demonteras då oljan i växellådan till stabilisatoromkraften (Jack Screw) ska bytas.

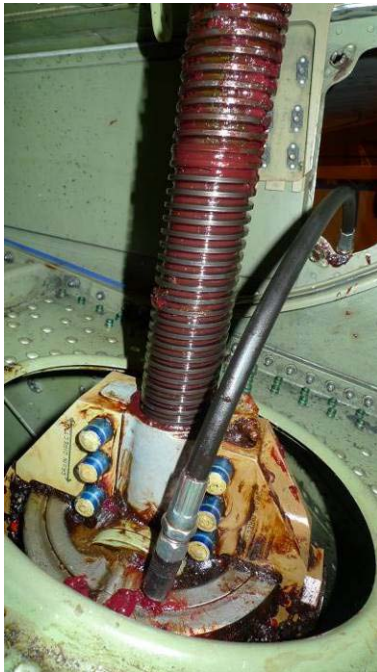
Fig. 7 Smörjning av stabilisatorns balansring (Jack Screw Gimbal Ring) via panel 3701A

I fig. 7 smörjs tre positioner och åtkomsten av smörjnipplarna är god. Vid öppnandet av panelerna på ömse sidor om arbetsområdet kan genomförandet ske väl kontrollerat.

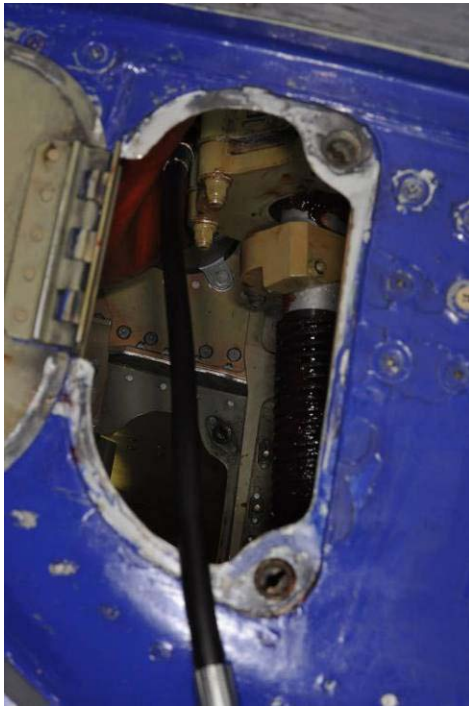
Fig. 8, Smörjning av stabilisatoromkraft (Jack Screw Support Assembly) via panel 3701A

Med de av typcertifikatinnehavaren rekommenderade verktygen var åtkomsten god för att utföra de positioner SHK övervakade. Något omedelbart behov av att demontera ytterligare paneler fanns inte för att genomföra de delar av det korrosionshämmande underhållsarbetet som SAS beordrat, enligt det arbetsunderlag som fanns tillgängligt och TARMAC hade utnyttjat som signeringslista.

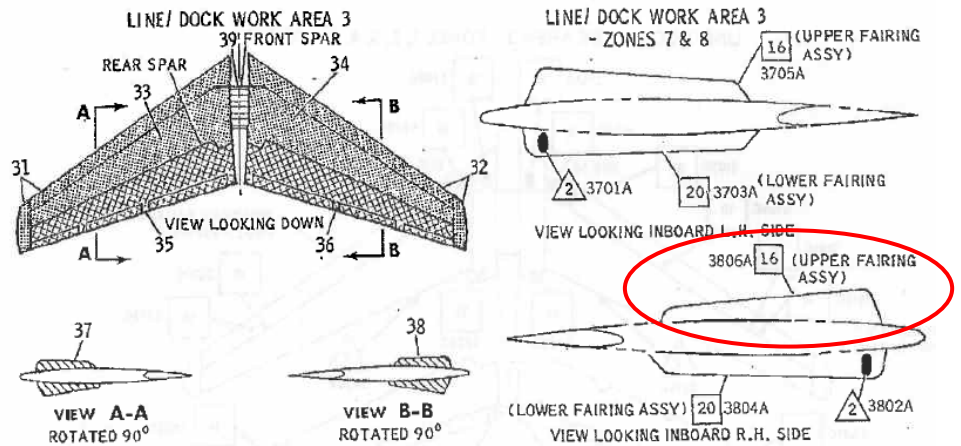
Figure 1: MD-80 AMM, 06-23-00 page 4

On each side of the horizontal to vertical stabilizer are fairing plates on the upper and lower side. The RH upper fairing (Part no 3806A, MD-80 AMM, 06-23-00.) became detached from the airframe and was found on the runway.

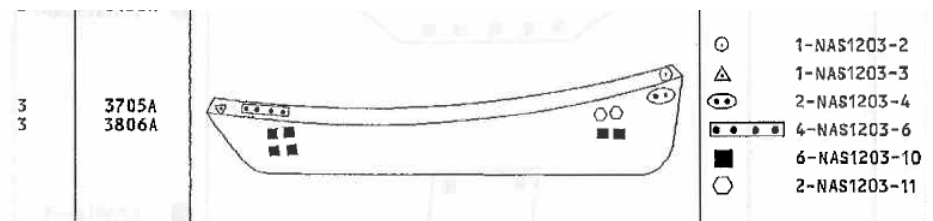
Figure 2: MD-80 AMM, 06-23-00 page 7 part no' & access symbol plus type fastener.

The screws in the horizontal surface NAS1203-6 were, in fact, just 2 in number and not 4 as shown in figure 2 taken from the AMM. Each fairing is individually drilled to match the holes / brackets on the aircraft and it is conceivable there are some differences.

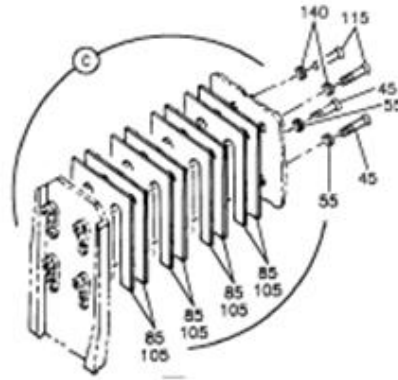
View C

Item 45, 2 each lower;
 IPC P/N NAS1203-11 L=0.964
 Actual fwd Missing
 Actual aft P/N NAS 333-12 L=1.299

Item 115, 2 each top;
 IPC P/N NAS1203-10 L=0.901
 Actual fwd P/N NAS333-13 L=1.417
 Actual aft P/N NAS333-12 L=1.299

NAS333CPA and NAS1203 bolts are similar in diameter, head size and strength. However, because the thread lengths are not identical, they are not directly interchangeable parts and not generally interchangeable without analysis of installation.

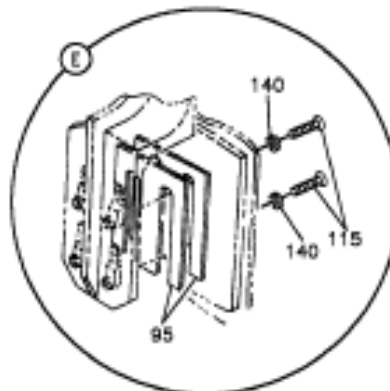
View E

Item 115, 4 each.
 IPC P/N NAS1203-10 L=0.901

Actual top fwd P/N NAS333-6 L=0.781
 Actual top aft P/N NAS333-? L=0.866
 Actual lower fwd P/N NAS333-6 L=0.81
 Actual lower aft Missing

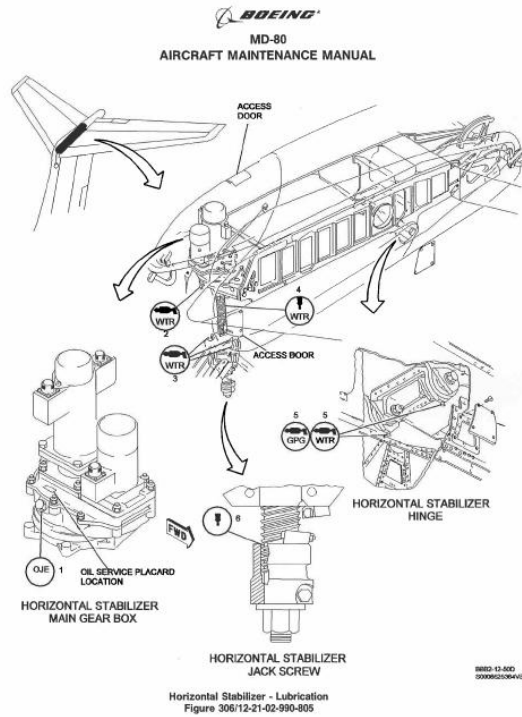
As part of the preservation procedure detailed in the MD-80 aircraft maintenance manual (AMM) the horizontal stabilizer should be lubricated and this includes lubrication of the jack screw stop. AMM 12-21-02 section 7 (see attachment 2) and described in the following figure.

The lubrication of the jack screw is done via two access doors as shown in the figure. Removal of the top cowling and /or removal or loosening of the fairings may conceivably make the lubrication task easier but that is not described. The preservation procedure is scheduled to be repeated every 90 days.
