Slutrapport RL 2013:08

**Olycka den 20 september 2012
med motorsegelflygplanet SE-UDP
på Sollefteå/Långele flygplats, Västernorrlands län.**

Diariernr L-109/12

2013-03-27

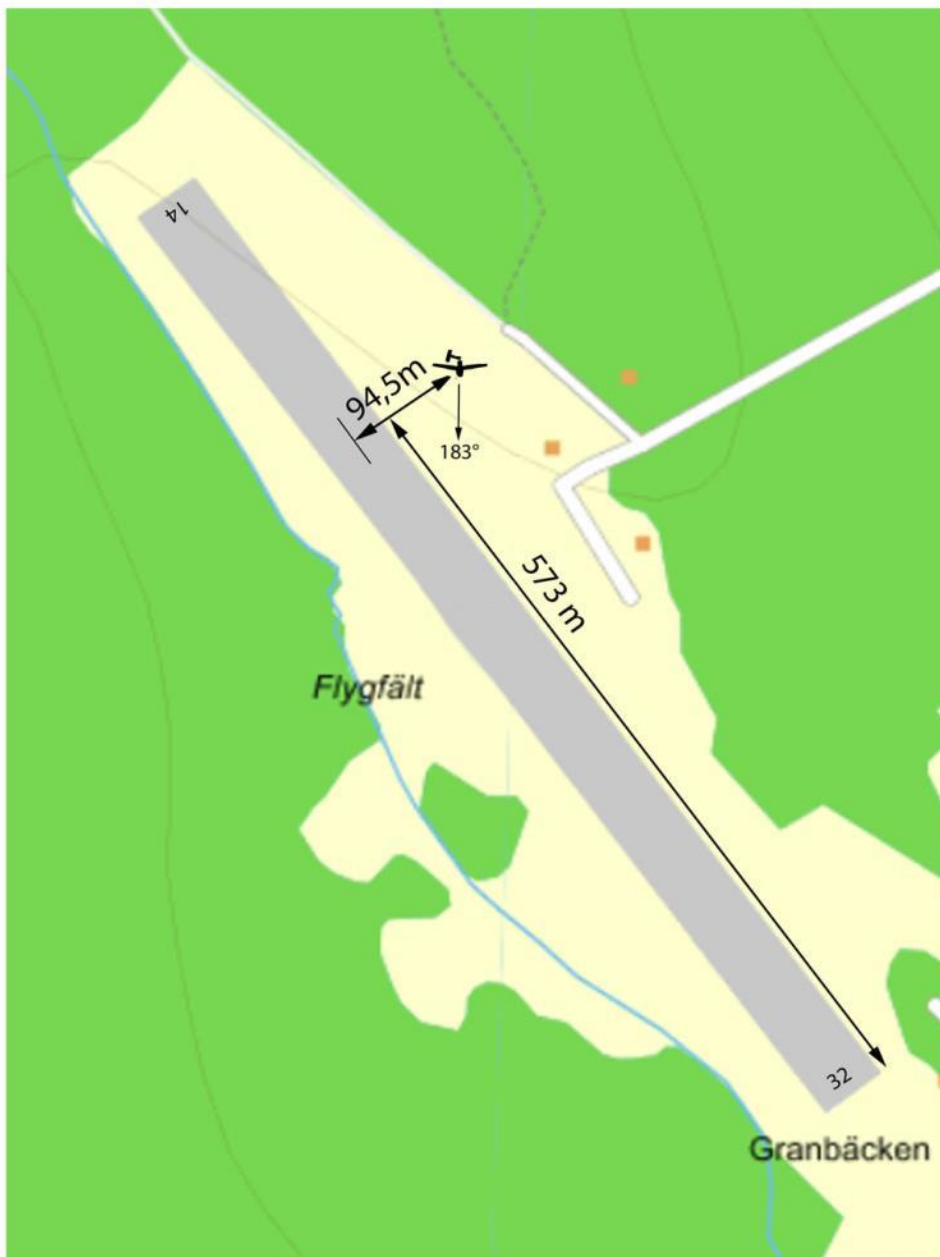
Sollefteå/Långsele flygplats hade en hårdgjord bana i riktning 140 - 320 grader som benämndes bana 14/32, se fig. 1. Banans längd var 820 meter. Vid sidan av banan fanns ett område med högt gräs. Flygplatsen omges av skog.

Fig. 1. Sollefteå/Långele flygplats med SE-UDP:s haveriplats.
