***Slutrapport RL 2013:09***

**Olycka den 11 augusti 2012  
med flygplanet N-84142  
på sjön Hultebräan, Kalmar län.**

Diarienumr L-83/12  
2013-04-25

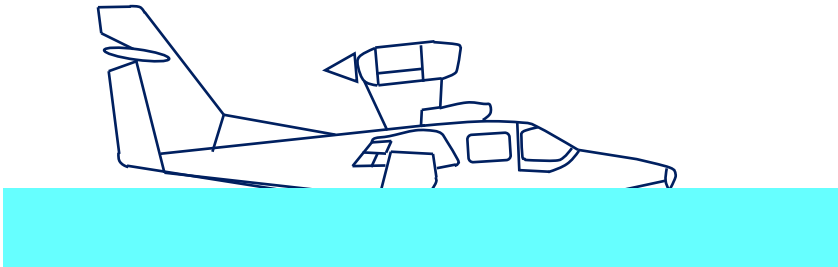
För att erhålla hydrodynamisk bärkraft har flygplanets botten ett sk. steg, vilket är ett hack eller avbrott i bottenplåtarna så att vattnet släpper från kroppens undersidan.

Fig. 9. Flygplanet flyter.

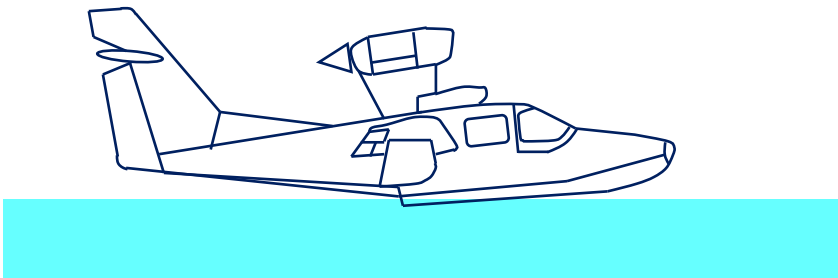
Fig. 10. Flygplanet planar.

Att steget bryter vattenytan är avgörande för att vattenplaningen ska fungera på avsett sätt. Om man antar att flygplanets botten får kontakt med vattenytan utan att steget bryter vattenytan kommer vattnet att föras uppåt längs skrovet. Reaktionskraften från vattnet som verkar uppåt kommer att dra flygplanet nedåt och djupare i vattnet. Detta medför i sin tur att kontaktarean med vattnet ökar vilket ökar friktionen, dvs. bromskraften gentemot vattnet blir större.
