Rapport RL 2012:14

**Olycka med flygplanet SE-FMU
vid Kumla, Örebro län,
den 28 augusti 2011**

Dnr L-92/11

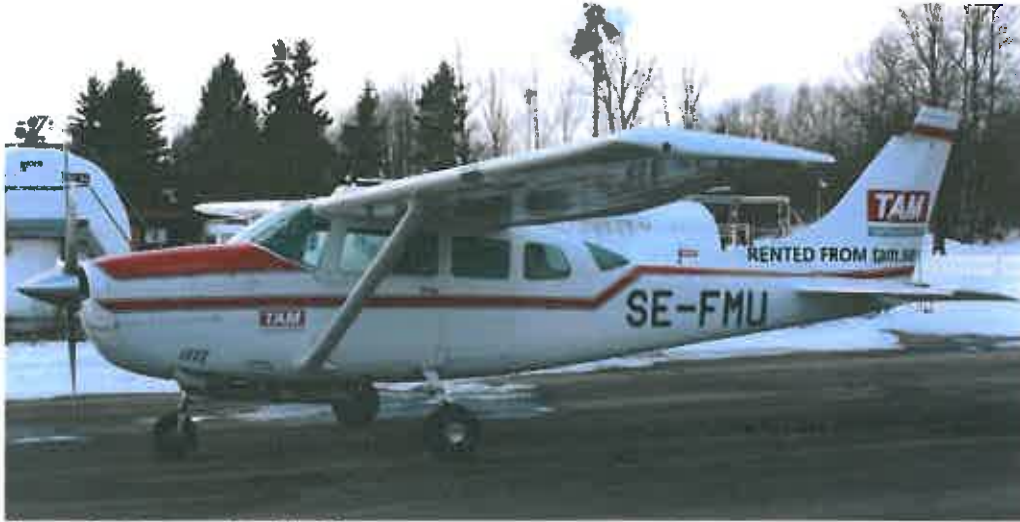
Figur 3. Luftfartyget före händelsen.

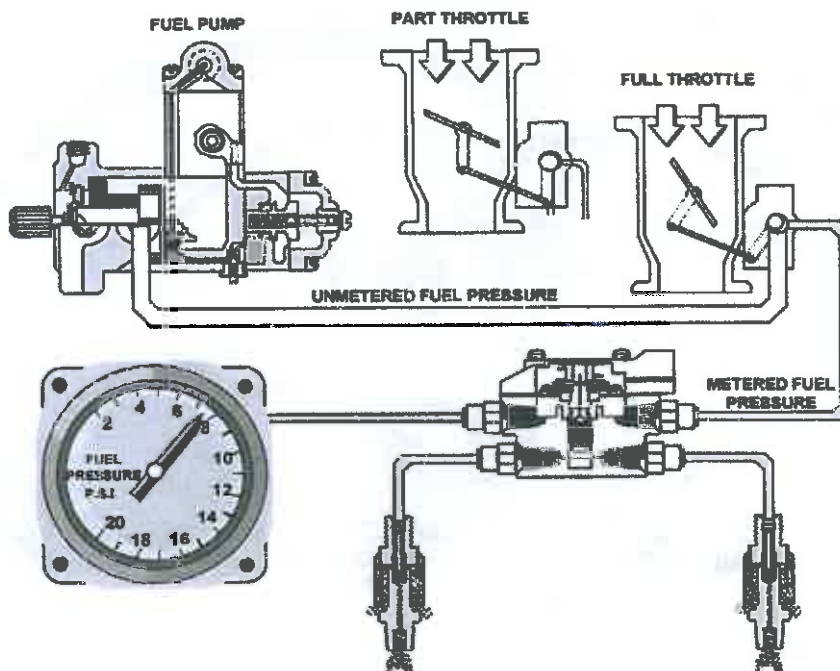
Figur 4. Skiss av bränslesystemet på SE-FMU. Mätaren visar bränsletrycket. På SE-FMU är den graderad för att istället visa bränsleflödet och är kombinerad med ingaströcks-mätaren.

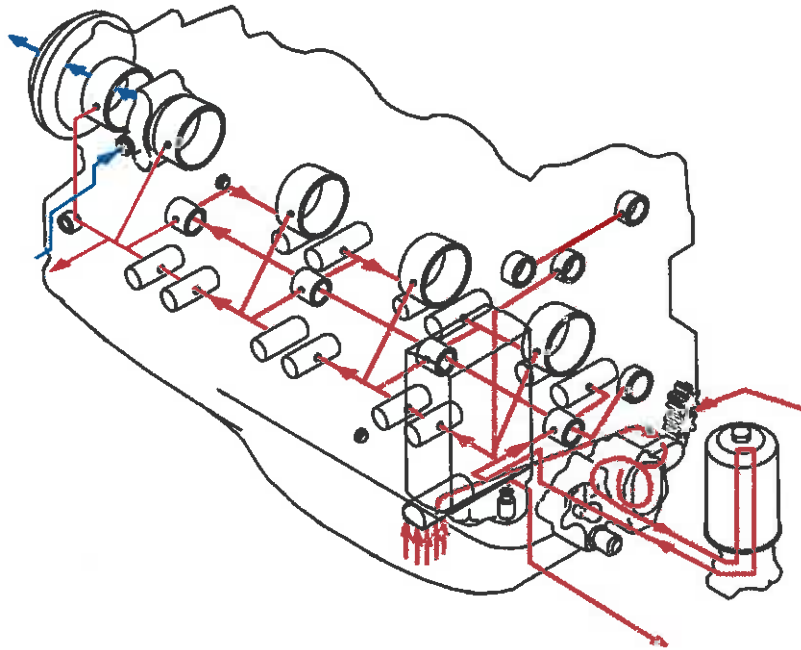
Figur 6. Smörjsystemet, grön färgmarkering visar sug sida, rött och blått visar trycksida, blå visar olja till propelleromställningsmekanism.
