Slutrapport RL 2012:15

**Personskada av roterande propeller med
flygplanet SE-EMB, Borås-Viared flygplats,
den 12 november 2011**

Diariennr L-117/11
2012-07-17

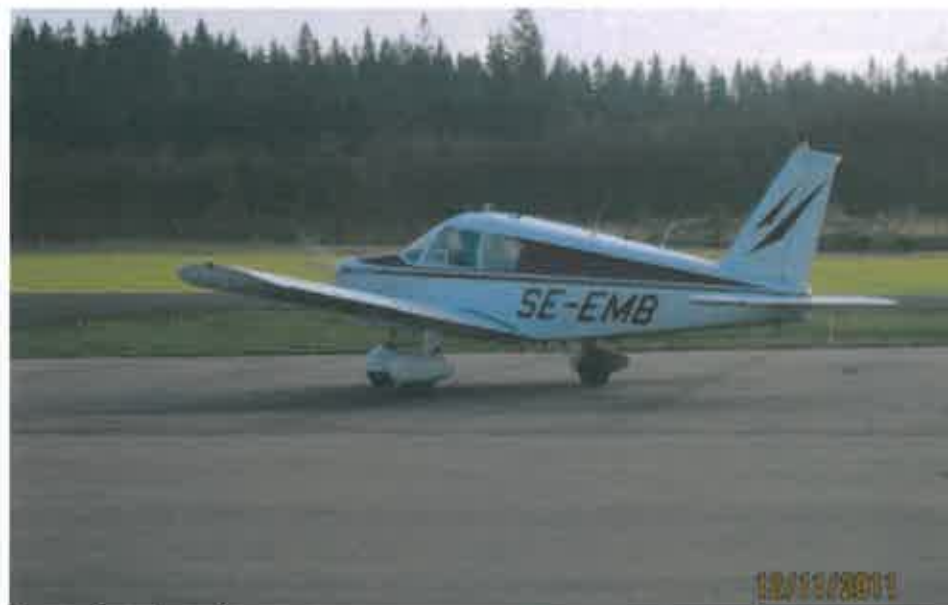
Fig. 1. Det aktuella luftfartyget under uttaxningen. Foto privat.

Luftfartyget var av typ Piper PA28-140 Cherokee, med registreringsbeteckningen SE-EMB. Vid ombordstigningen på luftfartyget fanns den ena släktingen närvarande på plattan bredvid luftfartyget och fotograferade hela förloppet fram till motorstart och uttaxning, se fig. 1. Den ena passageraren satt på höger sida i baksätet och den andra på höger sida i framsätet bredvid föraren.

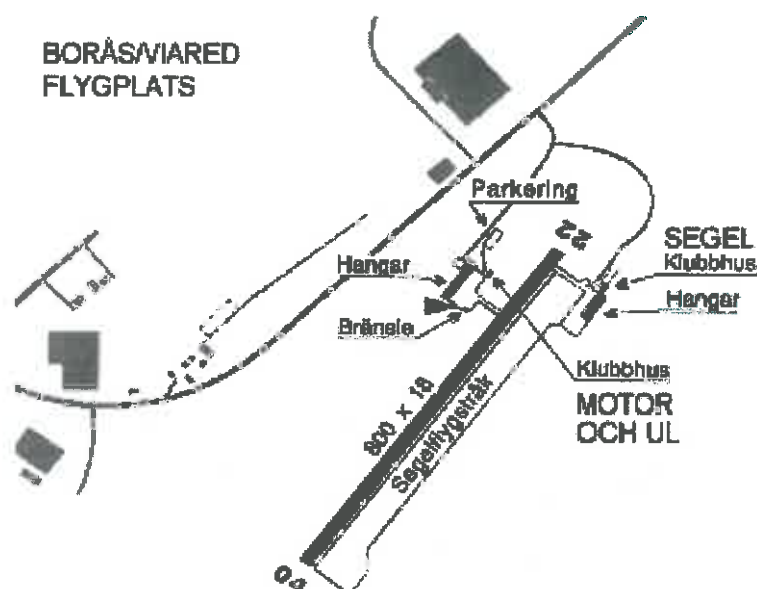
Enligt den klassificering som används kan flygplatser som Borås/Viared (ESGE) utgöras av flygplatser som inte ska godkännas, men som på egen begäran kan vara godkända. ESGE är en godkänd flygplats och klassad som icke instrumentflygplats med banklass 1A. Start- och landningsbanan har riktning 04/22 och har måtten 800 x 18 meter. Parallellt med banan finns ett grässtråk som huvudsakligen används för segelflygverksamhet. Skissen i fig. 3 visar en översiktsbild av flygplatsområdet.

Fig. 3. Borås/Viareds flygplats.
