Slutrapport RO 2013:01

**Brand med två biogasbussar i stadstrafik
i Helsingborg, Skåne län, den 14 februari 2012**

Dnr O-03/12

2013-02-13

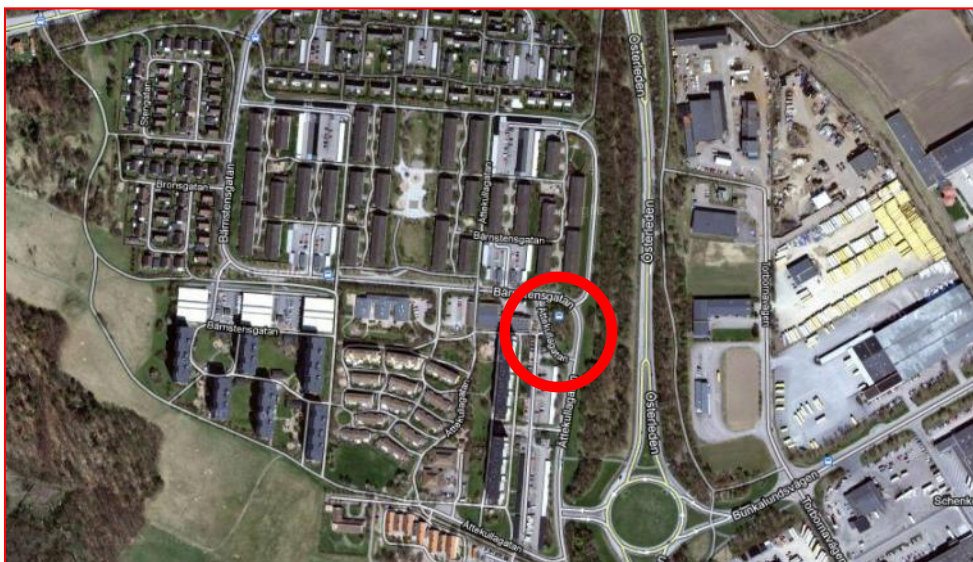
Fig. 3 Vändhållplatsen där händelsen inträffade

I direkt anslutning till busshållplatsen, som ligger på Ättekullagatan 2, låg en rastlokal för Arrivas personal.

Båda bussarna totalförstördes av branden. Dessutom fick en intilliggande byggnad för personalen betydande brandskador, vilket medförde att en av ytterväggarna rasade.

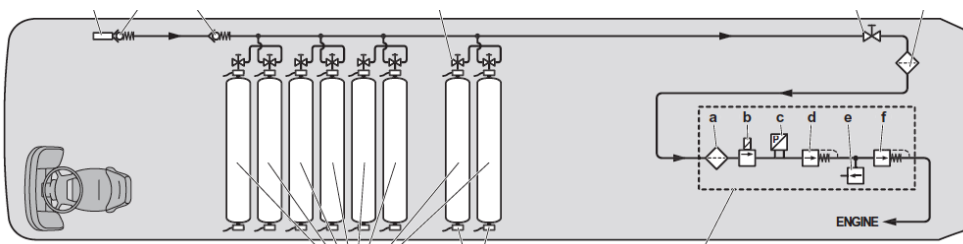
Fig. 6 Principkiss från fordonsmanualen över gastankarnas placering på VOLVO-bussar. Bussen i Helsingborg hade, till skillnad från skissen ovan, fem tankar liggande på längden.

Gastankarna är liggande på längden och består av fem stycken gasflaskor som är placerade på bussens tak, tillsammans rymmer de 1025 liter. Gasflaskorna är utförda i aluminium och klädda med kolfiber och epoxi. Monterade på gastankarna finns behållarventiler med temperatursäkringar och rörbrottsventil. Behållarventilen är utrustad med en magnetventil som öppnar och stänger då tändningen är på- eller avslagen. Temperatursäkring ska lösa ut vid en temperatur över 110°C så att gasen kan evakueras från behållaren. Rörbrottsventilen säkrar att gasflödet stängs av vid ett eventuellt tryckfall.

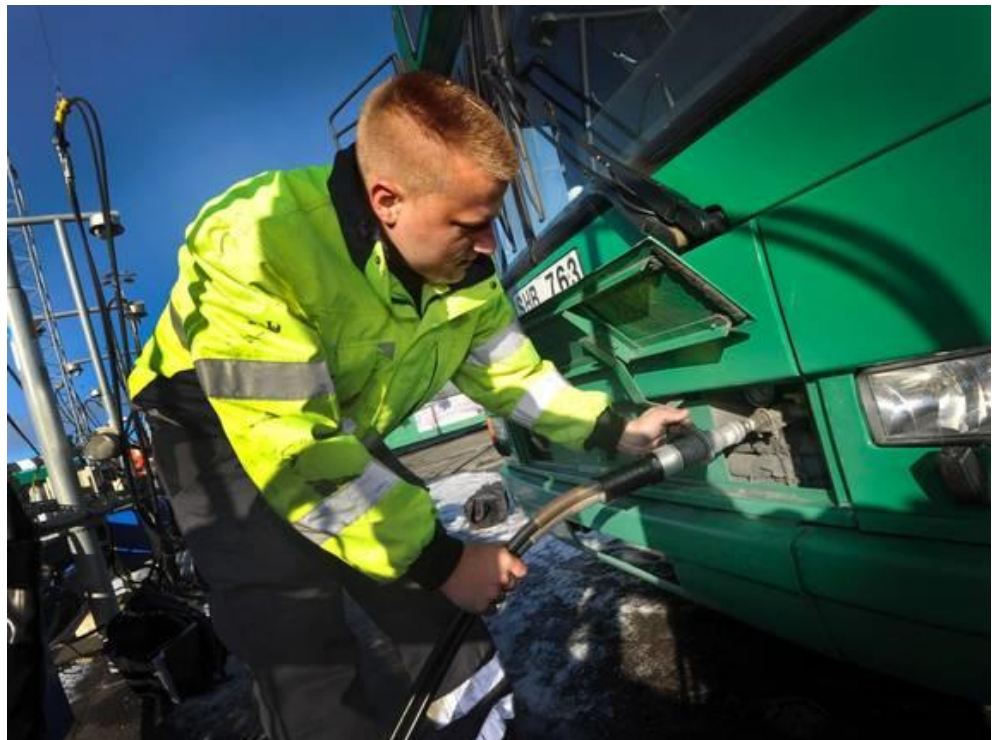
Fig. 7 Tankventilen som sitter i fronten på VOLVO-bussen.

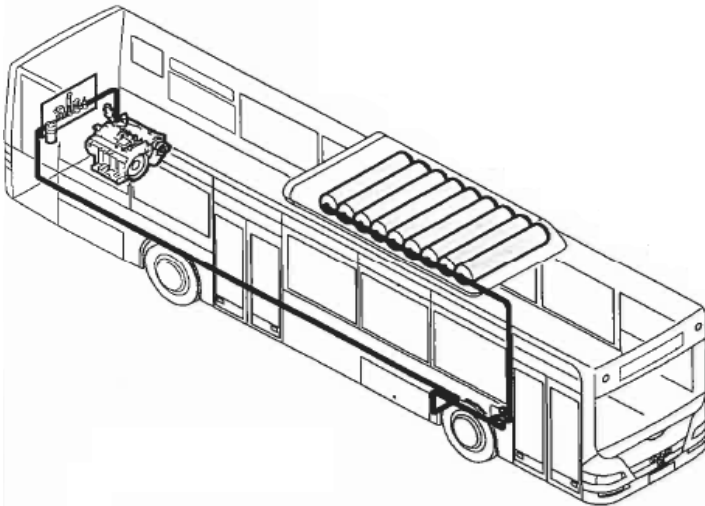
Fig. 8 Skiss från fordonshandboken över gastankarnas placering på MAN-bussen.

Gastankarna som är liggande på tvären består av nio stycken gasflaskor som är placerade på bussens tak och tillsammans rymmer 1629 liter.

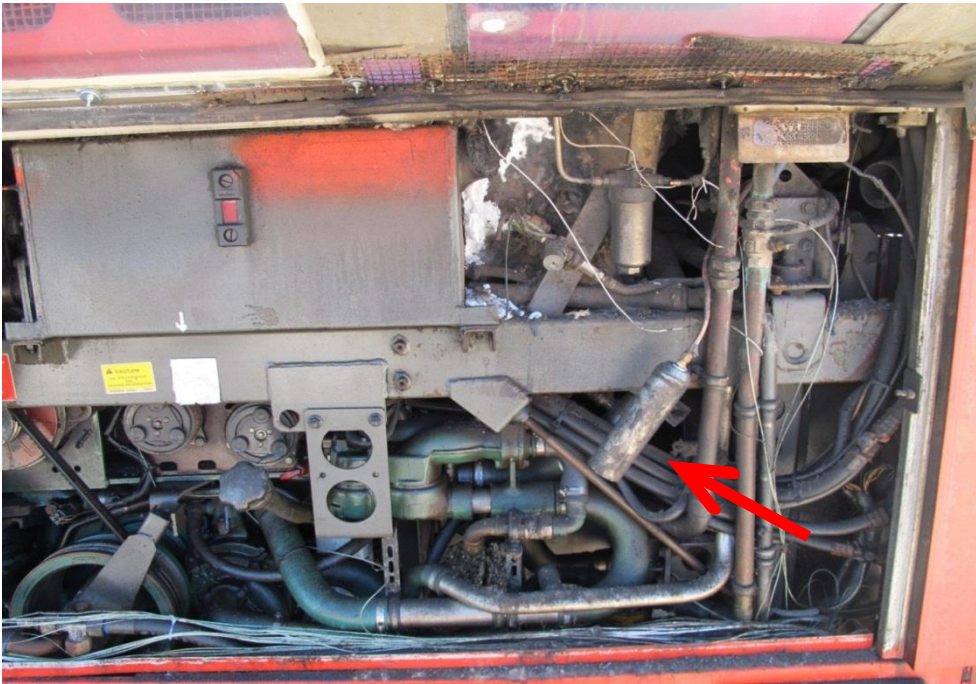
Fig. 16 Utrustning för simulering av gasläckaget.

För att skapa ett simulerat biogasläckage installerades ett rör med munstycke i motorrummet. Som gas användes metangas eftersom biogas utgörs till ca 92 % av metan (resterande del består av bl.a. etan och propan). Gasflödet var anpassat för att så realistiskt som möjligt återskapa förhållandena vid olyckan. Strax innan testet startades sprutades fem liter hydraulolja jämt fördelat i motorrummet för att tillföra den mängd olja som kan ha läckt ut i motorrummet vid kollisionen i Helsingborg.

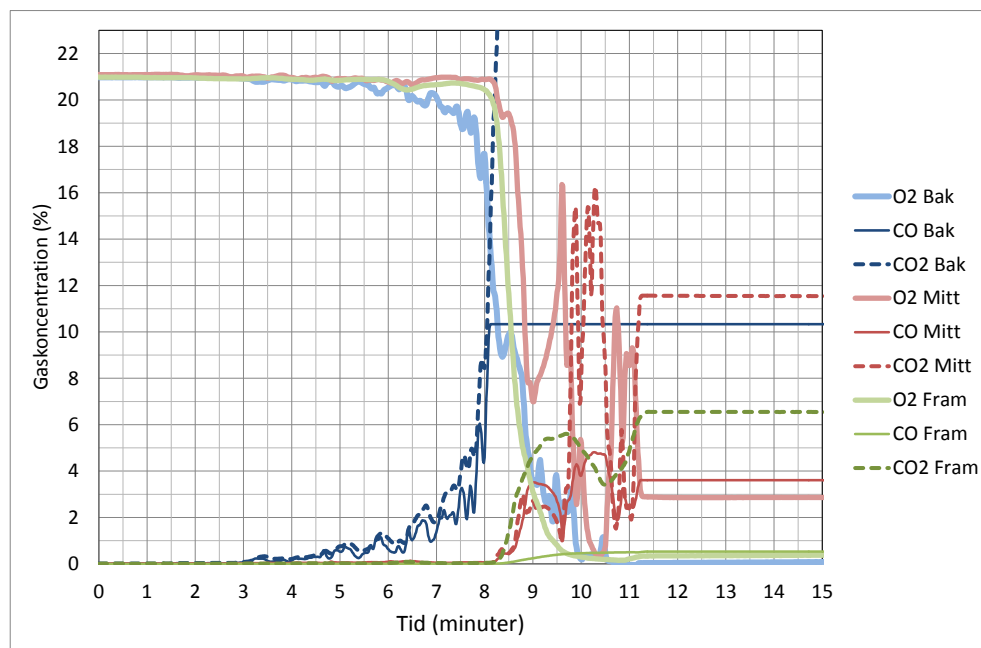
Fig. 17 Gaskoncentrationer i mittgången vid fram-, mitt- och bakdörren

Vid ca 1:30 (m:s) noterades en liten ökning i CO- och CO₂-koncentrationer i mittgången vid bakdörren. Från 3 minuter ökade de sedan, men koncentrationerna fluktuerade mycket på grund av det långsamma och oregelbundna flödet hos röken. Röktätheten bak i bussen var så pass hög att markeringsstolpen vid bakre dörren inte var synlig större delen av tiden enligt filmen från kameran placerad längst fram i bussen. Vid ca 4:30 (m:s) var inte heller markeringsstolpen mitt i bussen synlig.

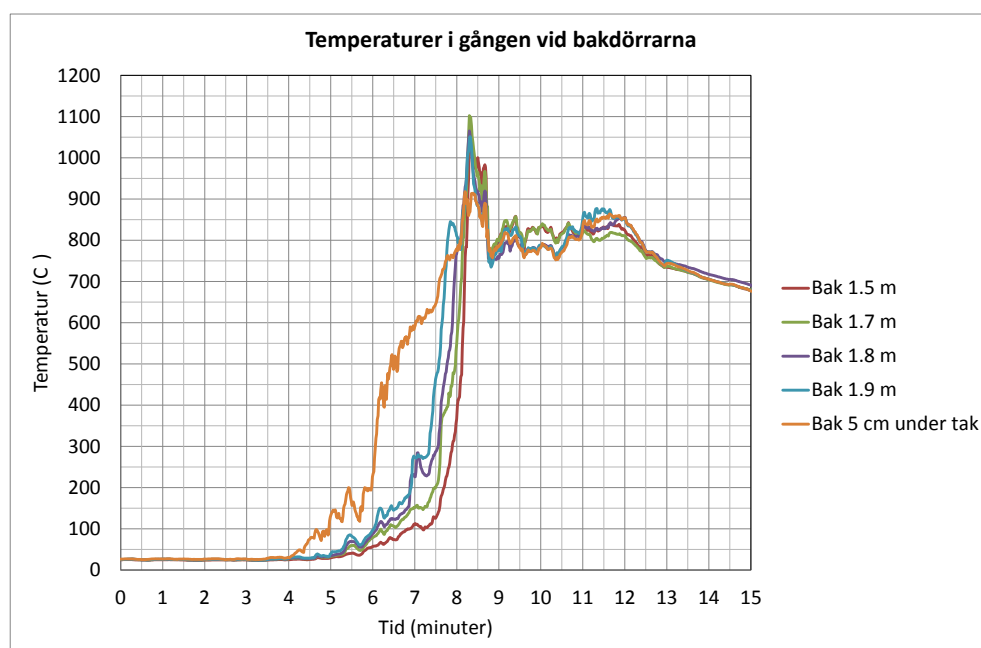
Fig. 18 Temperaturen i gången vid bakdörrarna.

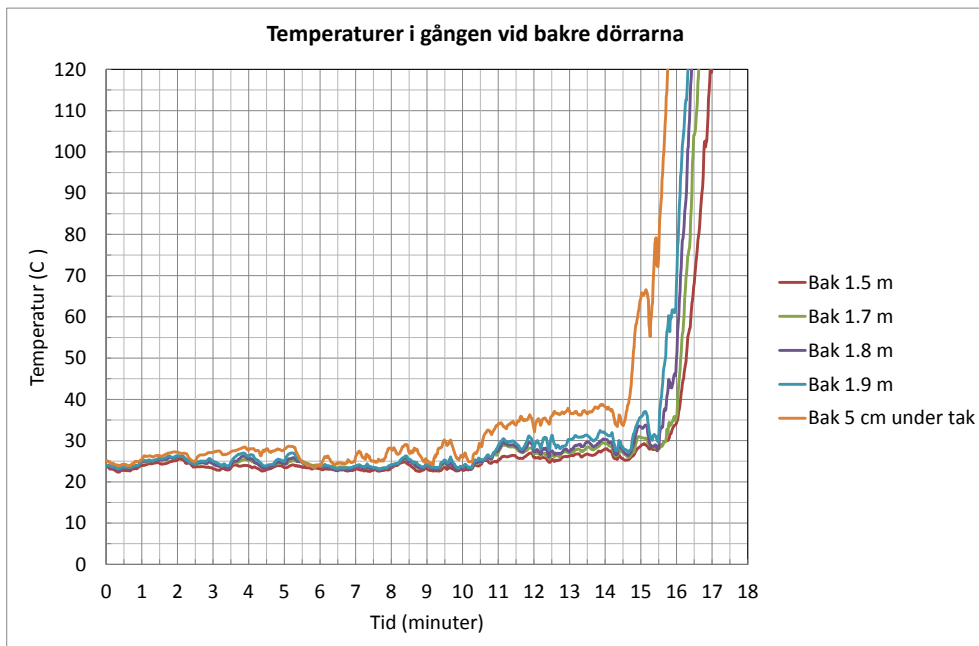
Fig. 21 Temperaturen i gången vid de bakre dörrarna med fungerande släcksystem.

Temperaturerna på höger sida i motorrummet var till en början relativt lika de som uppmättes utan släckning av motorrummet. Efter 6 minuter skedde däremot inte den temperaturökning som uppmättes i det första försöket utan temperaturen fortsatte att hålla sig runt 400 °C.
