Slutrapport RS 2014:10

RANDI – förlisning i Hanöbukten den
25 augusti 2013

Diariernr S-122/13

2014-12-10

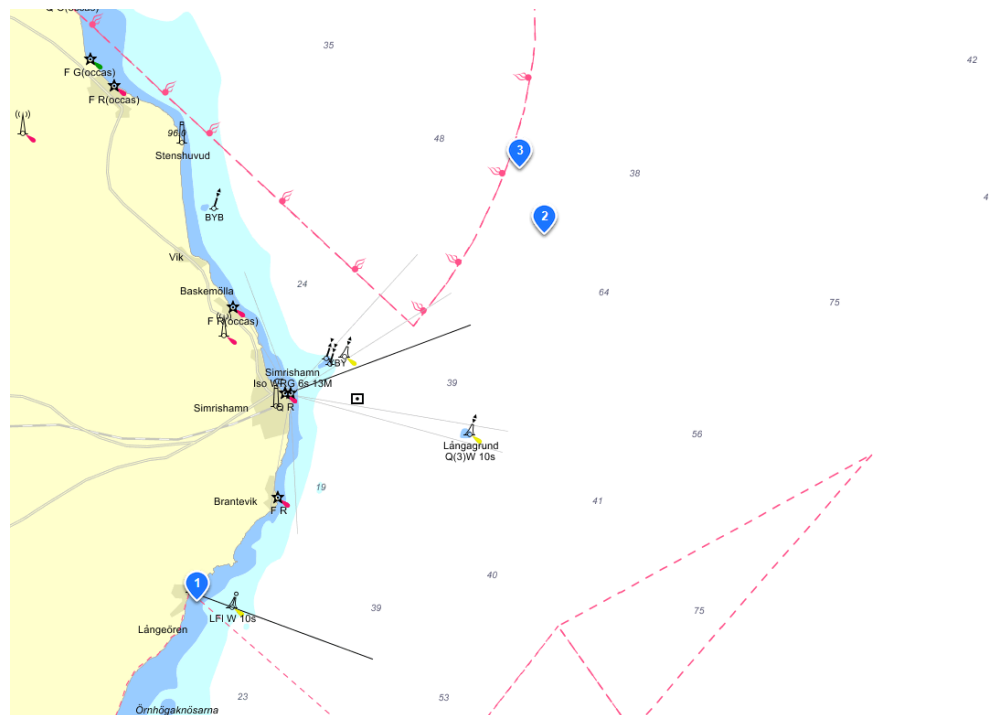
Figur 1. Läge 1 visar var resan startade, läge 2 positionen kl. 17.57, och läge 3 vrakets position. Kartdata © Sjöfartsverket nr 10-01518.

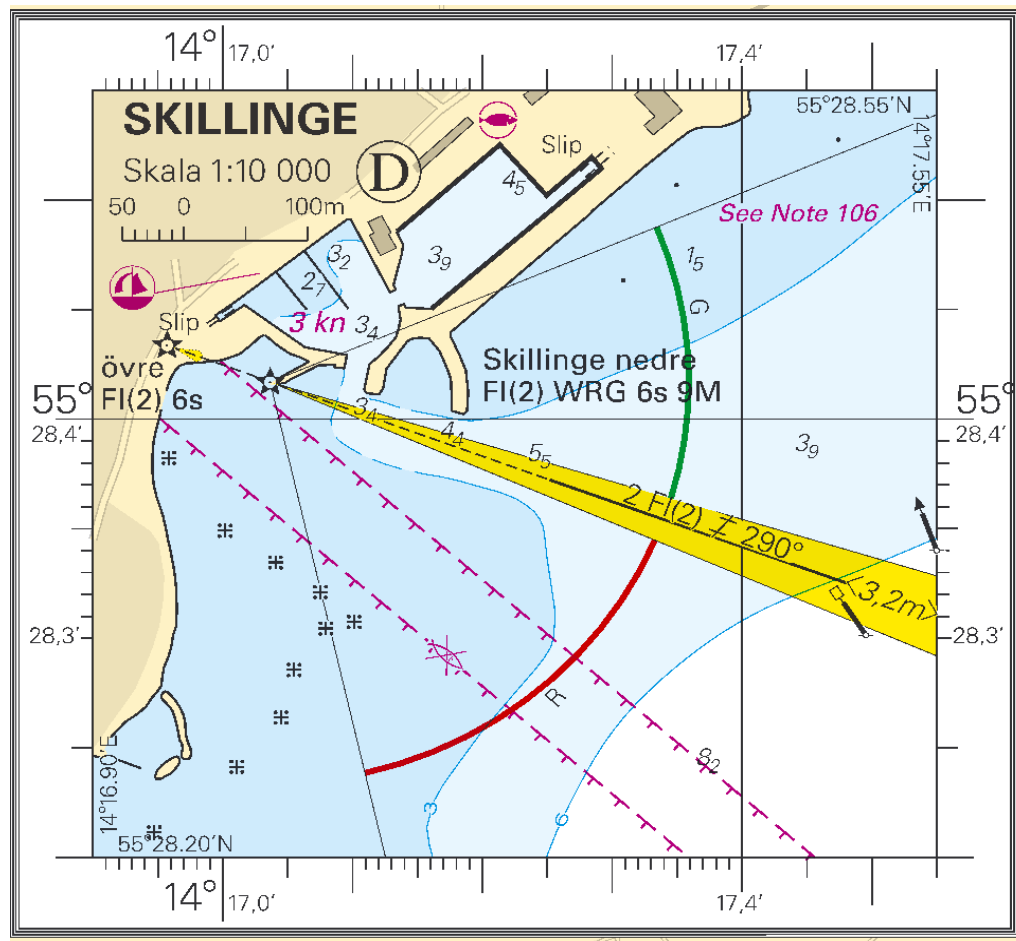
Botten i hamnen och hamninloppet i Skillinge består till stor del av sand. Haverikommissionen har tagit del av uppgifter som ger vid handen att det grundat upp på en del ställen. Det i sjökortet uppgivna djupet om 4,5 meter gäller därför inte i hela hamnområdet, och på norra sidan om den inre röda pricken i leden in till hamnen ska det, enligt dessa uppgifter, vara endast 1,9 meter djupt. Sjöfartsverket har därför i juni 2013 publicerat en Ufs,⁸ nr 8751, som säger att det konstaterats uppgrundningar i inloppet till hamnen.

Figur 2. Special över Skillinge hamn från kort 743. Kartdata © Sjöfartsverket nr 10-01518.

Det finns också uppgifter från ett annat fartyg (som avsåg att lämna Skillinge ungefär samtidigt med RANDI men väntade på att hon skulle komma iväg) som säger att RANDI observerades passera på fel sida, söder om, den inre röda pricken. Enligt uppgift ska djupet där inte vara mer än ca 1 meter. Dock märkte uppgiftslämnaren inte något om att RANDI skulle ha fastnat eller på annat sätt påverkats av grundkänning.
