## *Slutrapport RL 2014:07*

**Allvarligt tillbud vid Svegs flygplats den 3 maj 2013 med flygplanet ES-PJR av typen Jetstream 3200, opererat av AS Avies.**

Diariernr L-46/13

2014-06-09

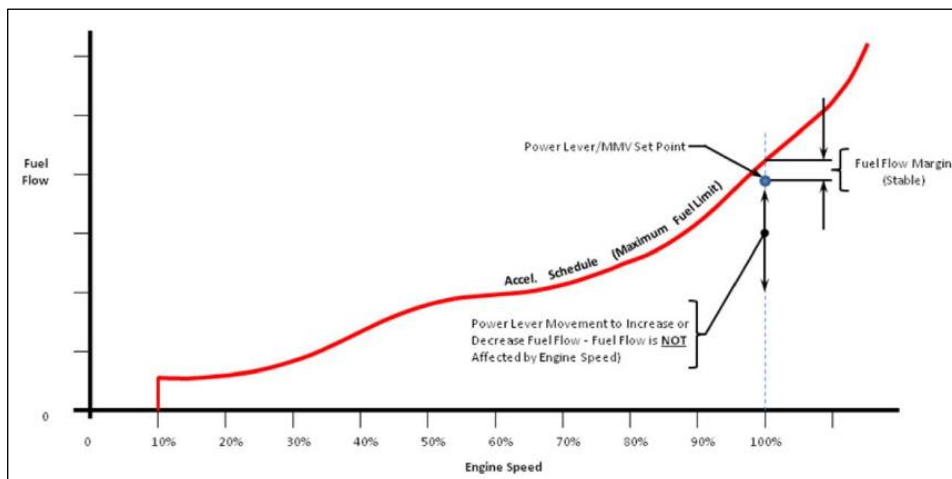
Figur 18. Stabilt driftsläge. Foto: Honeywell.

Som nämnts i avsnitt 1.6.9 tillåter accelerationskurvan ett visst maximalt bränsleflöde (FF) till motorn under acceleration beroende på inställt RPM. Vid normala driftförhållanden, när motorn opererar stabilt med ett konstant RPM, regleras FF med Main Metering Valve (MMV) via Power Lever. Vid 100 % RPM finns en viss marginal mellan det FF som ansatts via Power Lever och max tillåtet FF enligt accelerationskurvan (den vertikala prickade linjen vid 100 % i figur 18 nedan). Motorn opererar då i ett stabilt motoreffektsläge.
