Slutrapport RS 2014:09

ÄLV-SNABBEN 5 – förlorad maskinkontroll
ledande till kollision med STENA
GERMANICA - sjöolycka den 11 augusti
2013

Diariernr S-109/13

2014-12-03

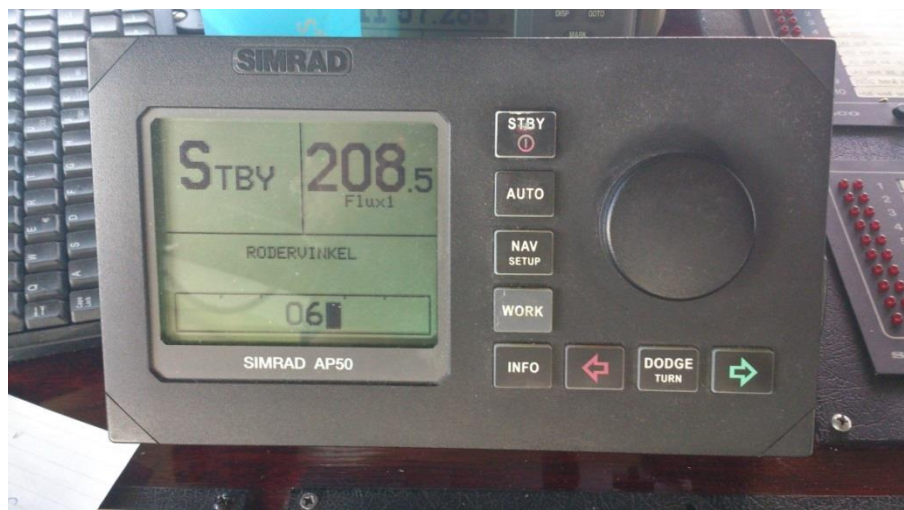
Figur 7. Automatstyrningssystemets display. Bild tagen i augusti 2013.

Läget AUTO-WORK (aktiveras med knappen WORK) innebär att anordningen håller angiven kurs liksom AUTO men med andra förinställda kriterier. Anledningen till skillnaden däremellan är att funktionen AUTO-WORK är ämnad till annan verksamhet än vanlig framfart, t.ex. olika typer av fiske.

AUTO-WORK-läget innebär även att om man manuellt aktiverar någon av styrspakarna och sedan släpper denna, för systemet fartyget tillbaka på den kurs som apparaten var inställd på, dvs. den kurs systemet styrde innan man tog över manuellt. Systemet väljer då att styra åt det håll som innebär minst förändring i grader, dvs. avviker man manuellt från den tidigare inställda kursen med 181 grader eller mer, fullföljer styranordningen ett helt varv om 360 grader.

Om fartyget tvingas ur kurs med mer än 15 grader får man ett larm. Detta larm upphör om kursavvikelsen minskar till mindre än 15 grader. För att kvittera larmet måste man gå över till läge STBY. Larmet går inte att dämpa eller skruva ner.

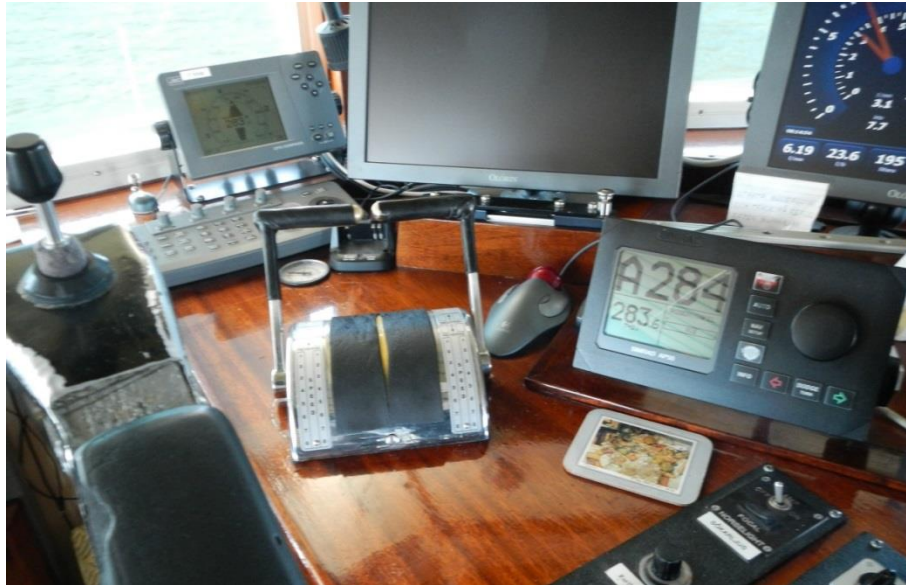
ÄLV-SNABBEN 4, som är systerfartyg till ÄLV-SNABBEN 5, har samma modell på systemet för automatstyrningen, SIMRAD AP50. Vid en jämförande observation av systemet som haverikommissionen gjort på ÄLV-SNABBEN 4 konstaterades att det där fanns ett larm för AUTO-läget likt det på ÄLV-SNABBEN 5.

Figur 10. Anordning för det pneumatiska kontrollsystemet samt automatstyrningssystemet på ÄLV-SNABBEN 4.

Framdriftssystemet på ÄLV-SNABBEN 4 är pneumatiskt och har funnits på fartyget sedan leveransen 1994. Även ÄLV-SNABBEN 4 har bytt maskiner men då det gjordes 2009 fann man inget manöversystem som uppfyllde rederiets krav, varför man, bl.a. enligt befälhavarnas önskemål, beslöt att behålla det ursprungliga. Gaspådraget regleras slutligen av en elektronisk givare.
