Sluttrapport RM 2013:02

**Ulykken av 15. mars 2012 med luftfartøy
av type C-130, kallesignal HAZE 01
fra det norske Luftforsvar, ved Kebnekaise,
Norrbottens län.**

Protokoll nr: M-04/12
2013-10-22

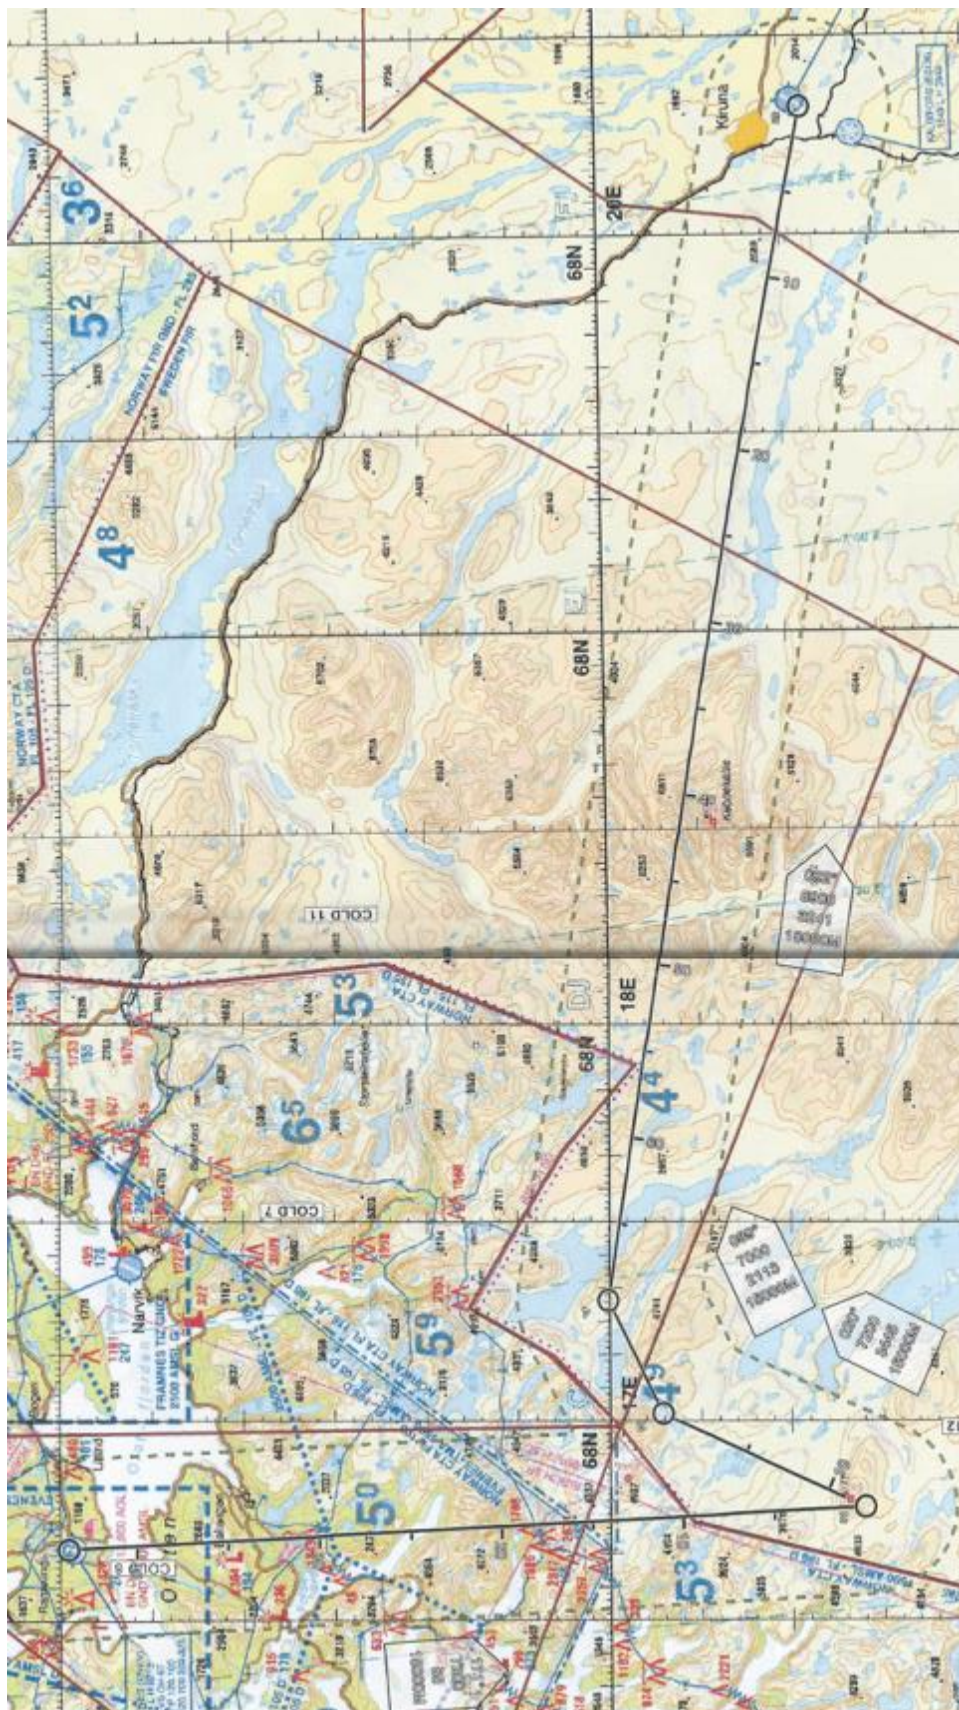
Fig. 1. LFC med flyets kurs inntegnet samt Doghouse for hver del distanse. De ulike grid rutenes blå siffer angir minste hinderfrie høyde, MEF, på den norske side av grensen.

Minste hinderfrie høyde (*MEF, Maximum Elevation Figures*) synliggjøres med sifre i blå farge på kartets latitude/longitude ruter over terrenget på den norske siden av grensen. Som figur 1 viser er *MEF* også påført på den svenske siden av grensen

mellom Sverige og Norge. Ut over dette var det ingen *MEF* – verdier for terrenget på svensk side av grensen. Øvrige høydeangivelser var indikerte med sorte tall for terrenget, dette foruten høyden på Kebnekaise som var angitt med røde sifre. Kebnekaise var også markert med en rød prikk med et hvitt kors. Høyder for flyhindringer var angitt med røde tall i fot på den norske siden av grensen.

Kartet av typen LFC (se avsnitt 1.1.3) med påførte minste sikre flyhøyder langs ruten, inkluderte blant annet informasjon om minimum sikre flyhøyder i informasjonsboksene (dog houses). I de samme boksene finnes MEF høydeangivelser som kunne føre til at forveksling oppstod. Disse lavere MEF-verdier kan lett tolkes som om de omfatter hele koordinatfeltet hvor en stor del av området er beliggende på svensk side av grensen. To slike MEF-verdier (4.9 og 4.4) ligger direkte i forbindelse med den på LFC kartet planlagte flyrute. Utover dette foreligger sparsommelig med øvrig informasjon på den svenske side av grensen. Det kan ikke utelukkes at MEF kan ha gitt feilaktig inntrykk av at terrenget på det svenske siden av grensen ble betydelig lavere jo nærmere Kiruna man kom (fig.1).

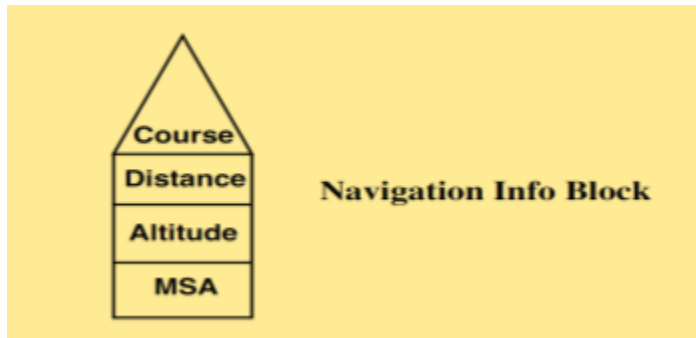
Ved hver enkelt legg på ruten var det påført tekstruter, *Flight Information Blocks*, også omtalte som *Doghouse*, se fig. 2, med informasjon om kurs, *ESA* (*Emergency Safe Altitude*), tilsvarende 2 000 fot over høyeste hinder innenfor 22 nautiske mil beregnet utfra den planlagte flyrute, terrengets høyde over havet ved startpunktet for hver legg samt høyde over havet for drivstoff tabellenes vindopplysninger.

Fig. 2. Flight Information Block, også omtalt som Doghouse.

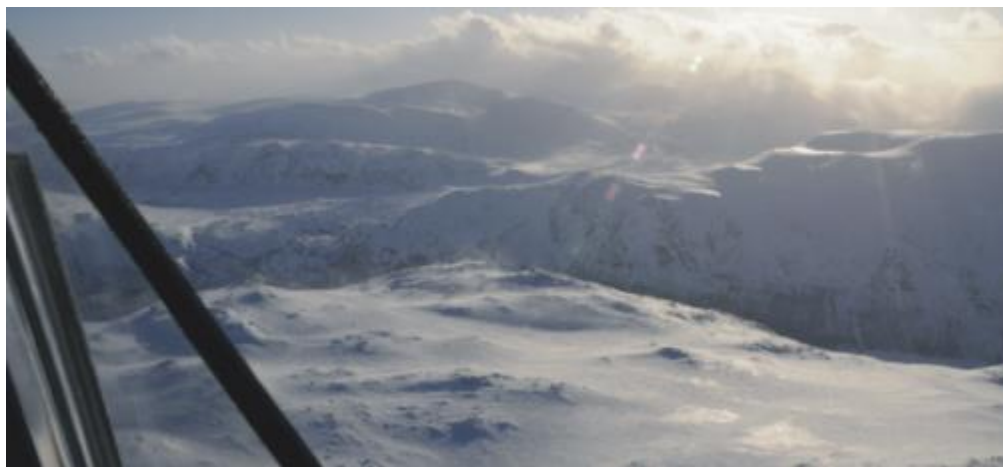
Fig. 12. Dette bilde ble tatt ca. klokken 14.50 fra politihelikopteret på omkring 30 kilometers avstand i retning sydvest mot havaristedet. (Foto: Polisen.)

Flygningen i venteposisjon, og fram til at *HAZE 01* kom inn i skydekket ved passering av flygenivå 90, skjedde i hovedsak over skydekket og med gode siktforhold. Disse værforholdene innebar at man sporadisk kunne se det underliggende terreng og dermed få den oppfatning at skydekket var ganske tynt, og at sikten var god under skyene. Været i Kiruna var CAVOK og besetningen bør fra flygenivå 130, og etter at de forlot venteposisjonen, ha sett deler av det svenske terrenget som lå nærmere Kiruna. Den del av det underliggende terrenget som Kebnekaismassivet utgjorde, var sannsynligvis skjult for besetningen av det underliggende skydekket. Dette underbygges også av det fotografi som et helikopter tok over fjellmassivet omkring 20 minutter før ulykken (se avsnitt 1.8.1, fig 12).

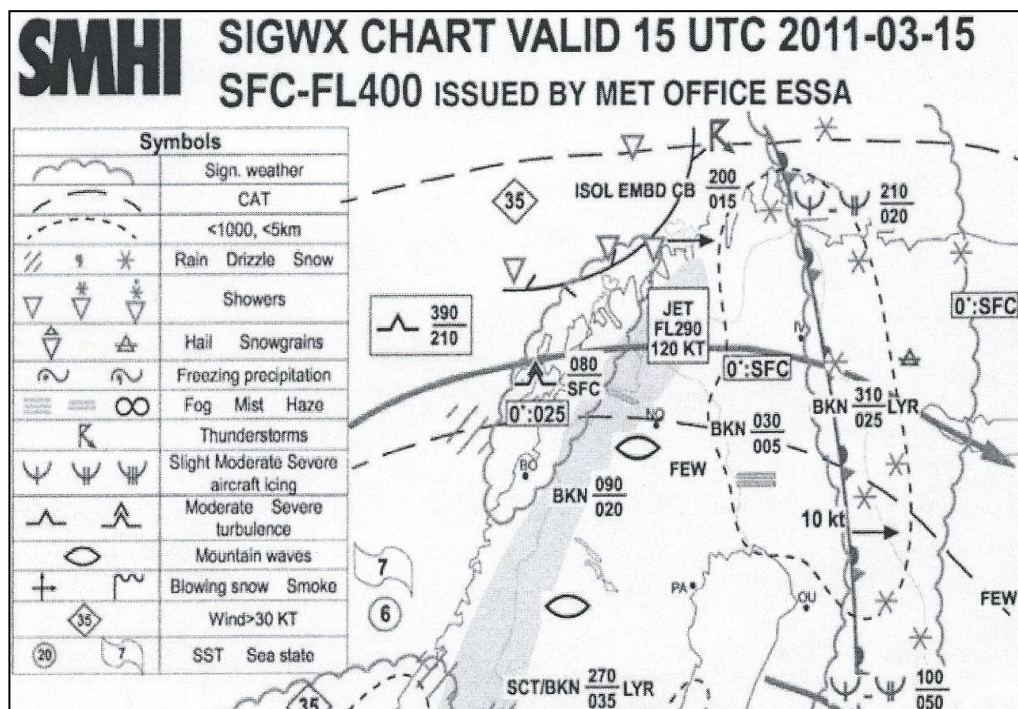
- Forekomst av brutte skyer mellom 2000 og 9000 fot ved norskekysten og østover til et punkt halvveis til Kiruna.
- Forekomst av moderat til kraftig turbulens fra bakkenivå opp til 8 000 fot i et område med sydlig kant i høyde med Kiruna.
- Liten forekomst av fjellbølger.
- Null-Isotermen lå mellom 2 500 fot og bakkenivå.

Fig. 13. Significant Weather Chart, SWC.

Det har uppmärksammats att årtalet på SMHI:s Significant Weather Chart (SWC), fig. 13 i slutrapporten, är den 15 mars 2011, dvs. ett år innan händelsen.

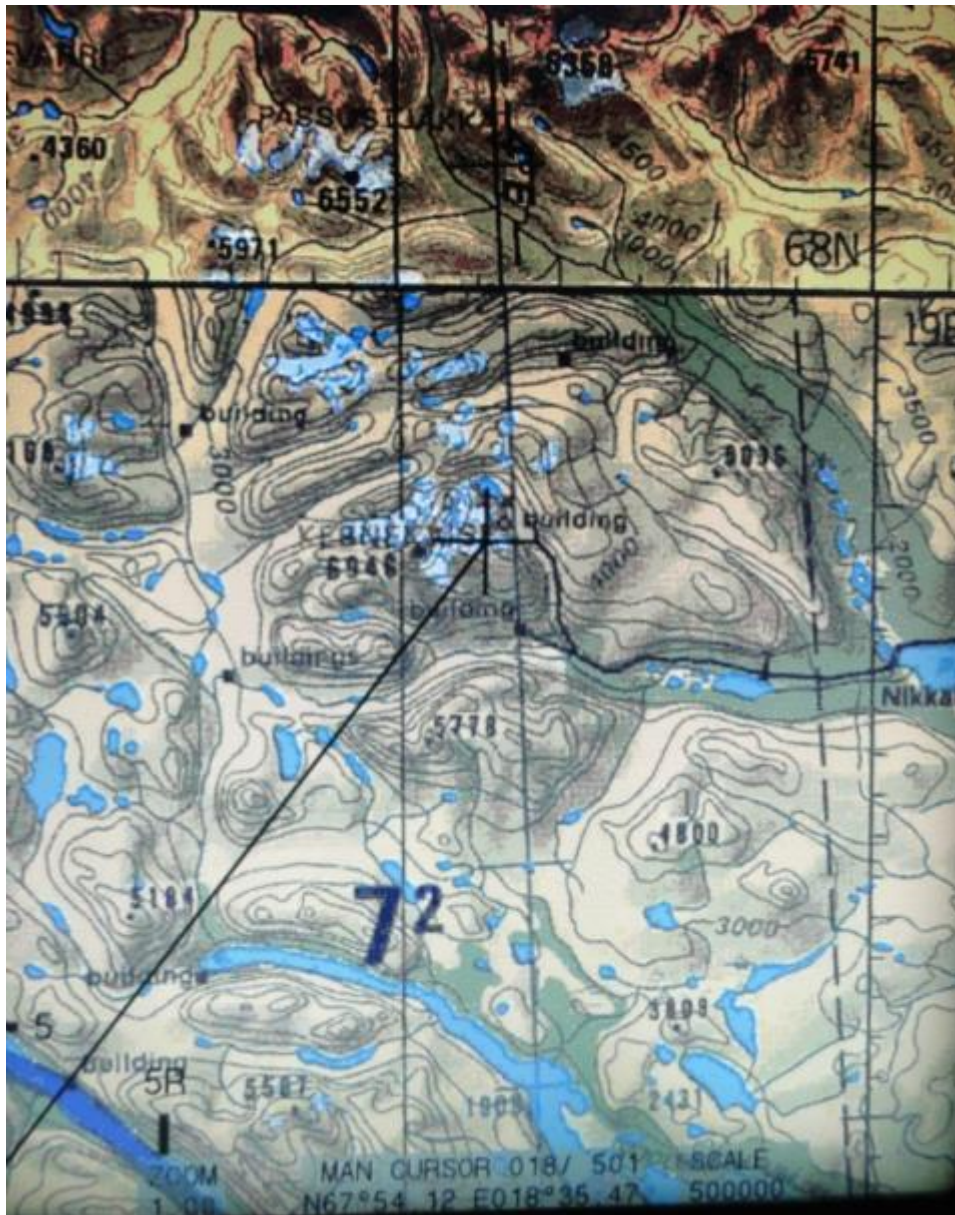
I tillegg var luftfartøyet utrustet med *Moving Map (et digitalt kart)*, som kunne vises på valgfritt *Head Down Display*, se fig. 14. Dette kart kunne brukes til å vise luftfartøyets aktuelle posisjon i forhold til terreng med angivelse av terrenghøyder, lufthinder, lengde- og breddegrad, samt hinderfrie høydeangivelser som ga en margin på 200 fot til terrenget. I den nedre delen av kartet kunne man få presentert kartets målestokk, aktuell lengde- og breddegrad samt kursinformasjon og distanse til markør.

Fig. 14. Moving map. Markørlinje og skala er missvisende i forhold til hendelsesforløpet. (Foto: norska Luftforsvaret.)

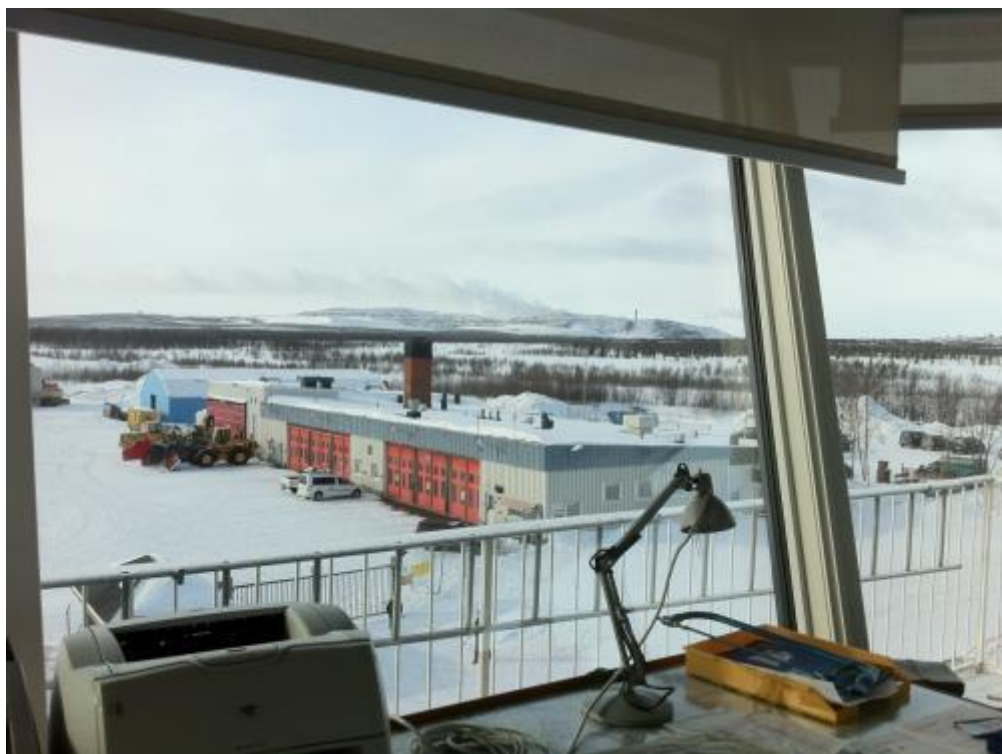
Fig. 19. Vender man hode mot høyre så kan man se vestover i retning mot Kebnekaise. (Som ikke her er synlig på bildet). Man kan se Kirunavaara i bakgrunnen og et kart bord nærmest kamera.

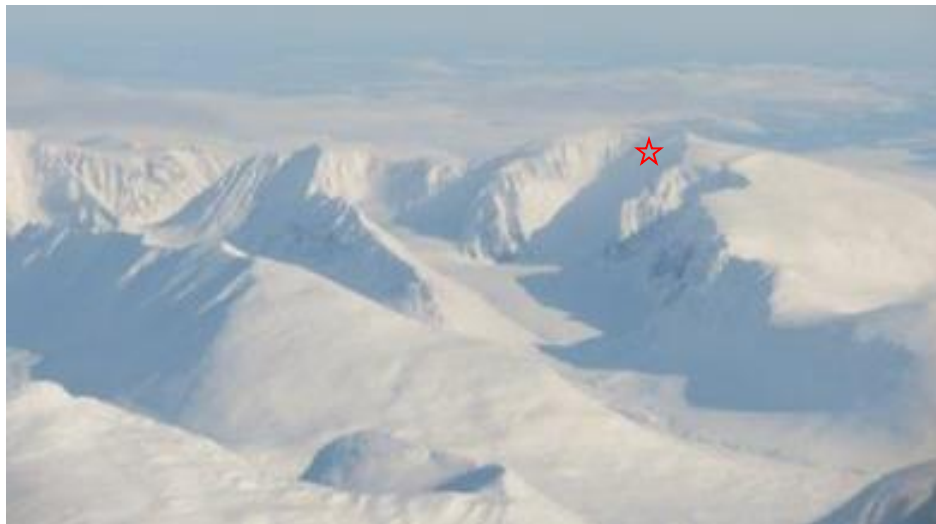
Fig. 38. Utsikt fra cockpiten ved punktet TEST TOD under testflygingen (under gode siktforhold). Treffpunktet er markert med en rød stjerne. (Foto: SHK)

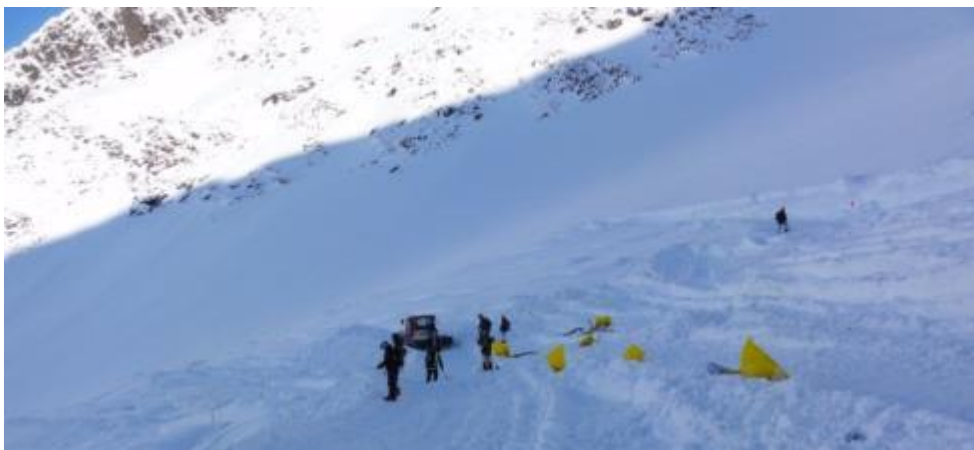
I den hensikt å dekke størst mulig yte besluttet Havarikommisjonen seg for å anvende en mindre alpinmaskin for å høvle bort tynne lag av snø, mens personal observerte, at DFDR og CVR ikke forsvant i den bort høvlede snø se fig. 41. På dette sett kunne store mengder med snø hurtig gåes igjennom og snø flyttes unna til kantene. Man fant bare et fåtall mindre deler når slike gjennomarbeidede områder senere ble sjekket igjennom med markradar og metalldetektorer.

Fig. 41. Alpinmaskin og letemannskap (foto SHK).

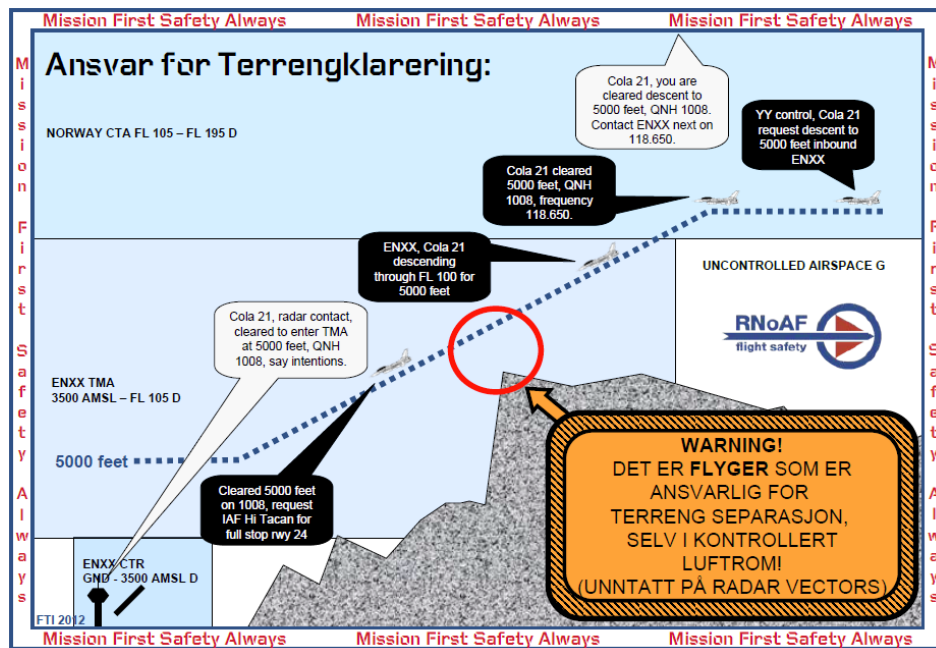
Fig. 42. FTI's Safety Poster sendt til skvadronene i mai 2012.

- Ny BML gjøres gjeldende fra 1. sep 2013. I denne er det tatt med nye bestemmelser vedrørende terrengseparasjon, og flygernes ansvar i forhold til dette.

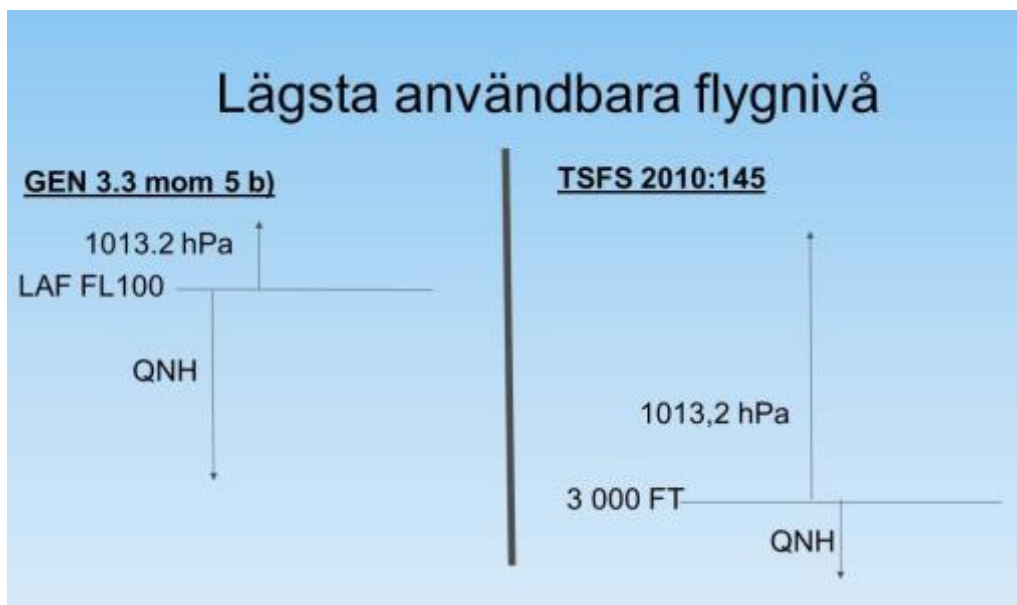
Med denne konstruksjon så skal et luftfartøy som anmoder om nedstigning under laveste kontrollert luftrom, gis en klarering i fot med referanse til QNH i overenstemmelse med regelverk om «*laveste brukbare flygenivå*», og dette i samme luftrom der andre bestemmelser angir at førerne skal fly på flygenivå. Dette innebærer at et uklart forhold oppstår, se fig. 43.

I denne sammenheng kan man også tillegge at bruken av overflatedekkende kontroll med en underside av det kontrollerte luftrom uttrykket i flygenivå ikke er kompatibelt med gjeldende regelverk angående laveste brukbare flygenivå (*lowest useable flight level*).

Fig. 43. Bildet viser begge variantene av ”laveste brukbare flygenivå” som er publisert i Sverige i dag og som ikke er kompatible med hverandre om man skal følge ICAOS arbeidsmetode for ”laveste brukbare flygenivå”.

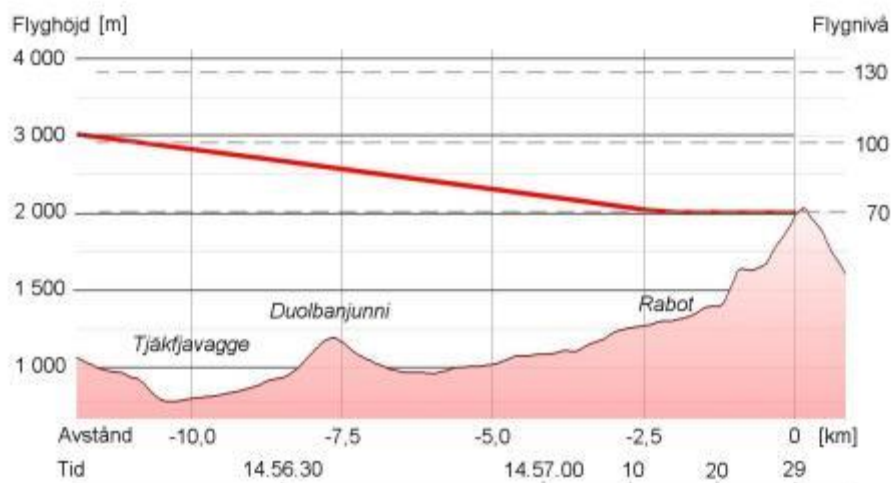
Et spørsmål som har kommet frem i utredningen er om det hadde vært mulig for GCAS/TAWS systemet som skal forhindre at kollisjon med terreng eller hindrer skjer, å varsle i tide for å forhindre kollisjonen. Studier av terrengprofilen under flyet bane, se fig. 44, viser at den funksjon hos GCAS som rekognoserer nedover ikke hadde klart å utstede noen advarsler før kollisjonen skjedde, da avstanden til bakken først i direkte forbindelse med kollisjonen understeg innstilt varselnivå på 200 fot. Dette bekreftes også av referanseflygningen, hvor advarsler ikke en gang ble gitt, med referansehøyden innstilt på 1 000 fot, før ulykkesstedet og ved passering av fjellryggen mellom nord- og sydtoppen.

Studier av høydeforhold og GCAS/TAWS-systemets spesifikasjoner antyder at det kreves man innstiller referansehøyden på minst 1 500 fot for å få en advarsel langs aktuell flyrute som gir mulighet for unnamanøver for å unngå kollisjon med terrenget.

Besetningen har sannsynligvis valgt referansehøyden 200 fot fordi dette samsvarer med landingsminimum for den planlagte ILS landing på Kiruna flyplass i samband med at *Combat Entry Checklist* ble gjennomgått i venteposisjonen, cirka en time før kollisjon med fjellsiden.

Fig. 44- Terrengets høydekurve under flyets bane vises med rød skravering. (Høydeprofilen kommer fra Google Earth)

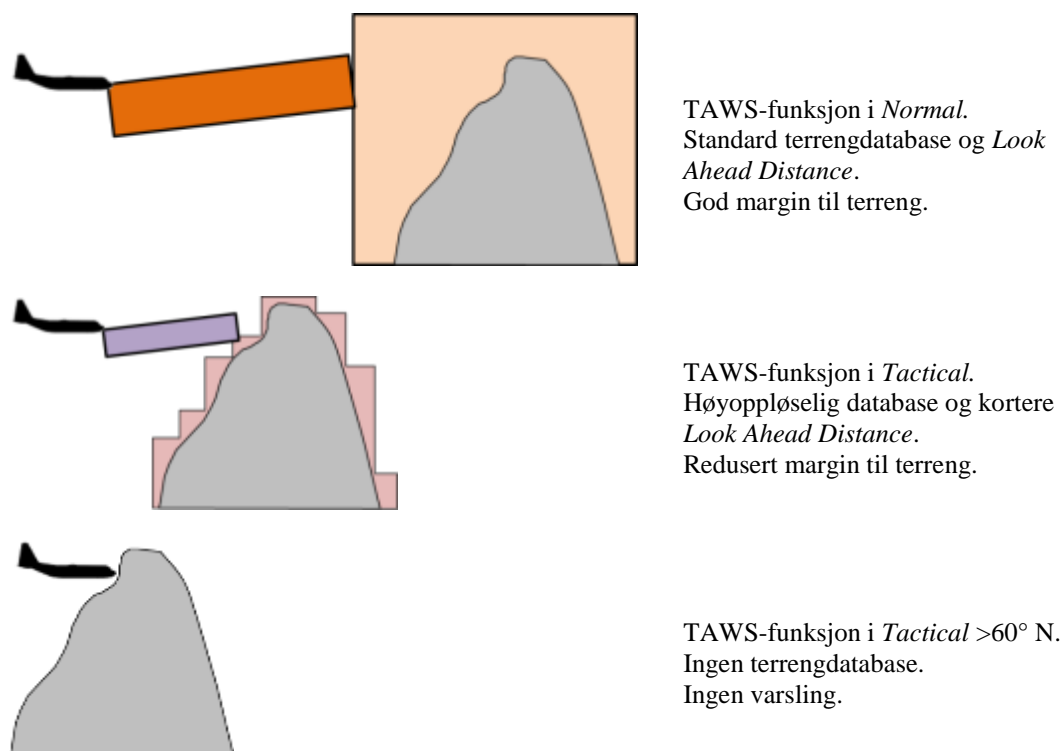
Fig. 45. Skjematisk bilde av luftfartøyets terrengvarslingsfunksjon: Terrengdatabase og avstand for varsling (Caution: "TERRAIN AHEAD").

Man kan gjøre en sammenligning mellom to ulike teoretiske utfall og den aktuelle flygingen ved hjelp av figuren over
