Slutrapport RL 2013:11

**Allvarligt tillbud mellan luftfartygen
PH-DCI och SE-MDC i luftrummet
nordost om Jönköping, Östergötlands län,
den 20 juni 2012.**

Diarienum L-53/12
2013-06-11

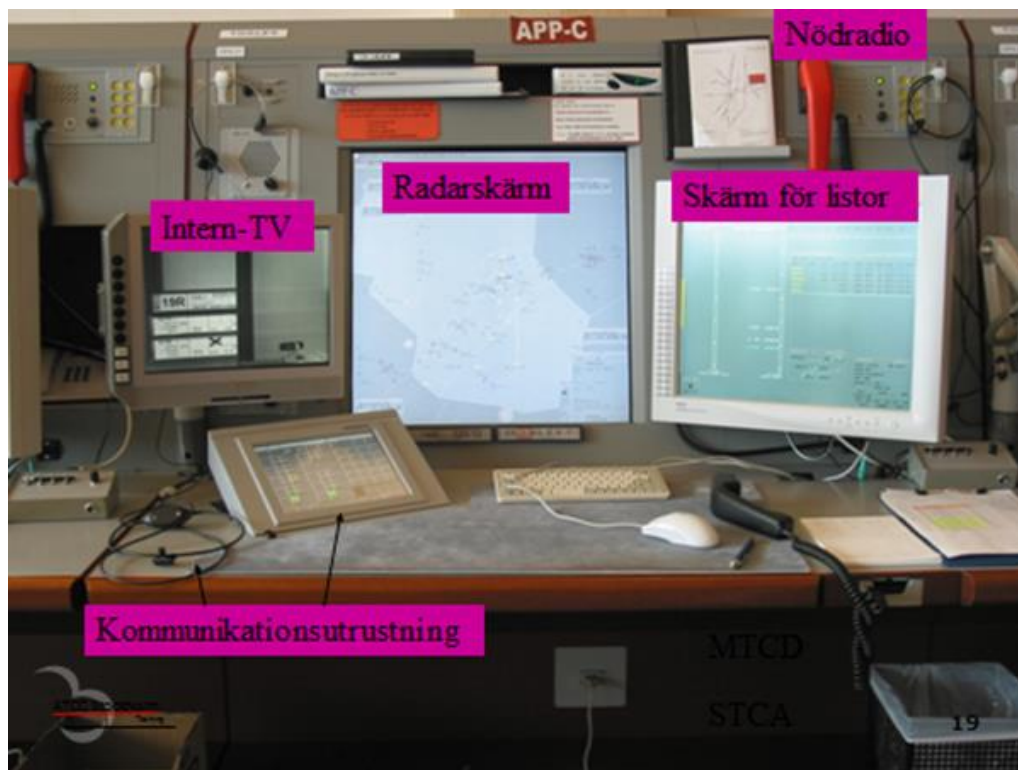
Fig. 5. En flygledares arbetsplats.

En operativ position består av en arbetsplats med tre skärmar, en kommunikationsplats, datormus, tangentbord och headset. Radarskärmen är placerad i mitten. De två andra skärmarna visar bl.a. information om väder respektive listor med information om när luftfartyg kommer in i sektorn (se fig. 5).

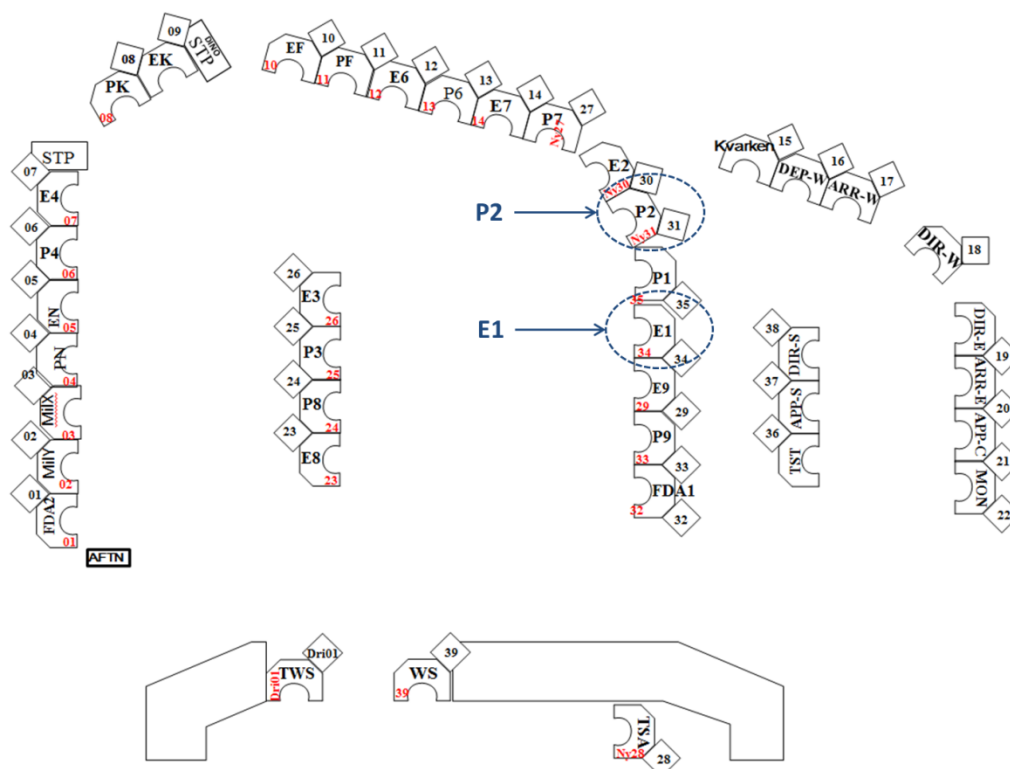
Fig. 6. De operativa arbetspositionerna E1 och P2 är markerade i blått.

Avståndet mellan E-positionen i sektor 1 (E1) och P-positionen i sektor 2 (P2) uppgår till mellan 3,5 och 4 meter. P2 är placerad till vänster om E1 och mellan de två positionerna finns en obemannad position i sektor 1 (P1), se fig. 6 nedan. Skärmen med "Approach Sector List" på E1:s arbetsplats är placerad till höger om dennes radarskärm.
