Slutrapport RO 2017:01

Olycka med vindkraftverk i Lemnhult, Vetlanda kommun, Jönköpings län, den 24 december 2015

Diarienum O-08/15

2017-02-22

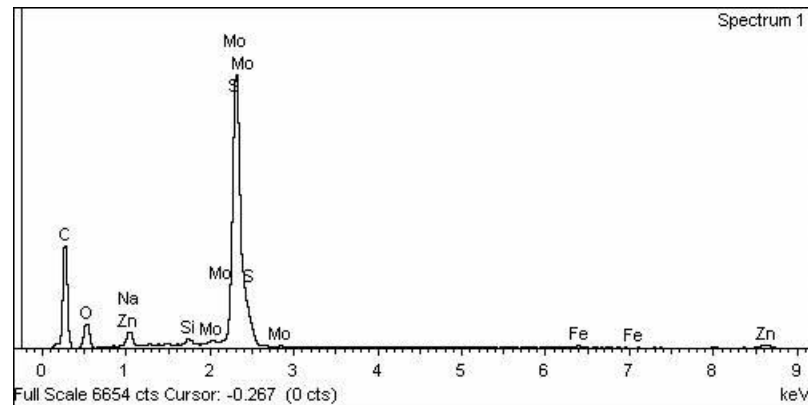
En undersökning för att identifiera smörjmedelsrester genomfördes. De mängder molybden som kunde studeras var för låga för att kunna säga att de härrörde från smörjmedlet. För att kunna göra en sådan jämförelse genomfördes ett referenstest med en fabriksny skruv, (se figur 24 och 25). För den fabriksnya skruven finns ett tydligt utslag för molybden, vilket kan jämföras med den mycket låga nivån på skruv F2.

Figur 24. Smörjmedelsreferens från fabriksny skruv.

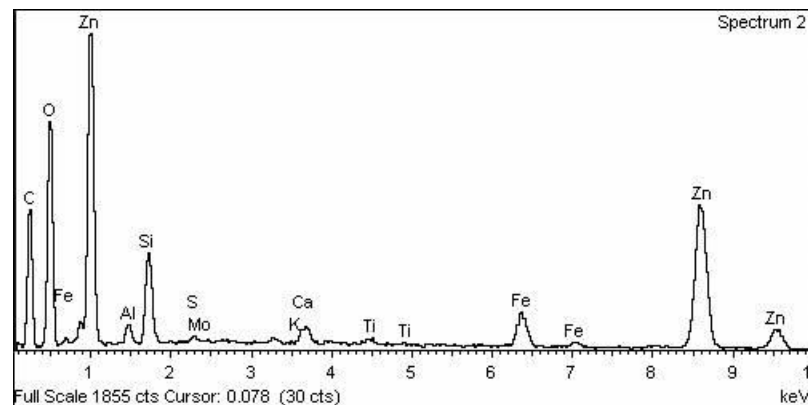
Figur 25. Analys av tvättrester från skruv F2, Exovas benämning.

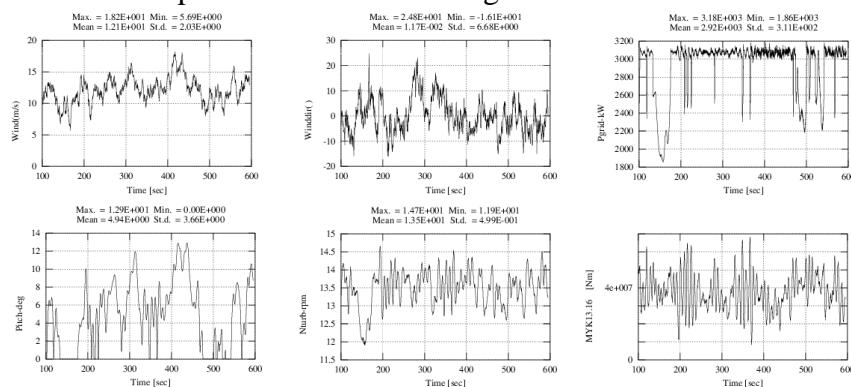
Beräkningar har genomförts för att ta fram utmattningslaster, där varje medelvind mellan 4 och 25 m/s har simulerats under 10 minuters drift med den turbulensintensitet som följer av turbinklass 3A, figur 29. Det blir totalt 22 simuleringar, vilket är en delmängd av de lastfall som ingår i standard *IEC 61400*. Denna analys är något förenklad men bedöms ändå representera de utmattningslaster som turbinen utsätts för.

Figur 29. Tidsgrafer från en av sammanlagt 22 simuleringar. Medelvinden är 12 m/s och effekten når under större delen märkeffekten 3075 kW. MYK13.16 visar böjmomentet i det tornsnitt som havererade, 13 meter över marknivån.

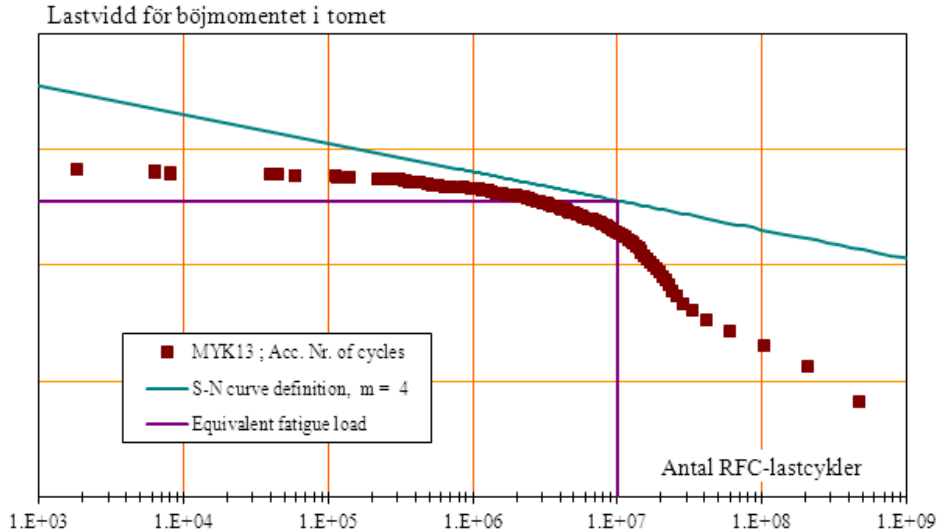
För böjmomentet i tornet, på 13 meters höjd över mark, resulterar utmattningsberäkningen i ett antal lastcykler som normalt representeras som ackumulerade värden i ett log-log-diagram, figur 31. För att få ett jämförelsetal brukar man använda beteckningen *ekvivalent utmattningslast* för ett visst antal cykler, vanligtvis $1,0E+7$. Denna ekvivalenta last motsvarar summan av alla beräknade lastcykler utifrån utmattningshållfasthet.

Figur 31. Ackumulerade värden över lastvidd för böjmomentet i tornet samt beräknad ekvivalentutmattningslast för S-N-kurva med konstant lutning $m = 4$

I dimensioneringsunderlaget för det havererade vindkraftverket har en motsvarande beräkning genomförts. Kontrollberäkningen visar 35 procent högre utmattningslaster än vad vindkraftverket är dimensionerat för.

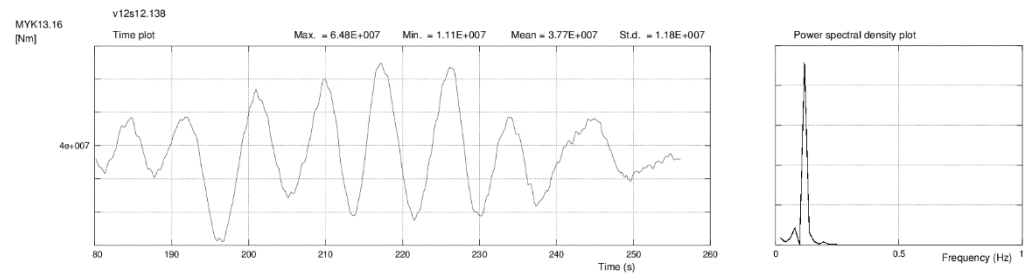
Vid närmare analys av tornets böjmoment kan de högre lasterna troligtvis förklaras av de dynamiska tillskott som uppstår när tornet svänger med sin grundegenfrekvens (se figur 32).

Figur 32. Detalj från figur 29 ovan som visar böjmomentet i tornsnittet där skruvförbandet havererade. Till höger visas också en frekvensanalys av momentet. Det är tydligt att tornets grundegenfrekvens på 0,15 Hz har exciterats i denna sekvens, vilket bidrar till höga laster i tornet.

Eventuellt kan dessa tornrörelser förhindras med en mer sofistikerad turbinregulator. Tillverkaren kan mycket väl ha programvara som bättre hanterar turbinens dynamiska beteende. Genomgångar av mätdata från torn 8 tre månader efter händelsen visar att tornsvängningarna vid de undersökta tidstillfällena inte visar på värden över tillverkarens designgränser.

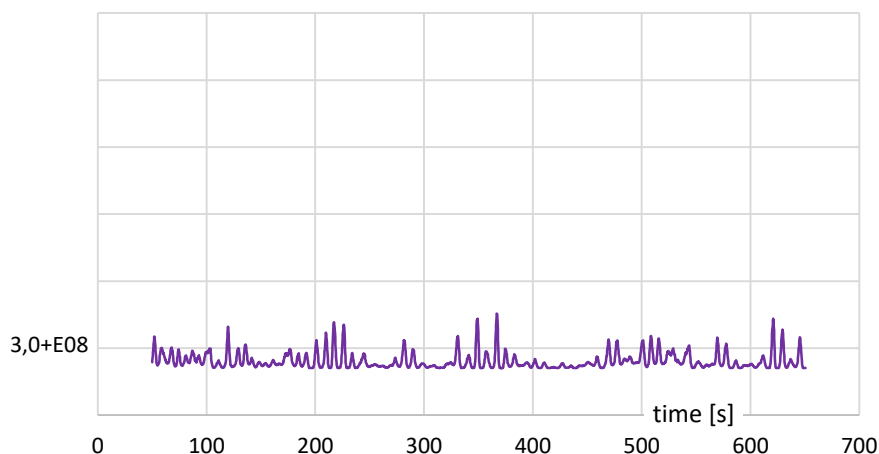
Figur 38. Graf som visar hur spänningen i skruven varierar som funktion av tid under en 10-minuters simulering vid medelvinden 12 m/s. I detta fall är förspänningskraften 700 kN. Spänningen är direkt proportionell mot kraften, som visas i Figur 37.

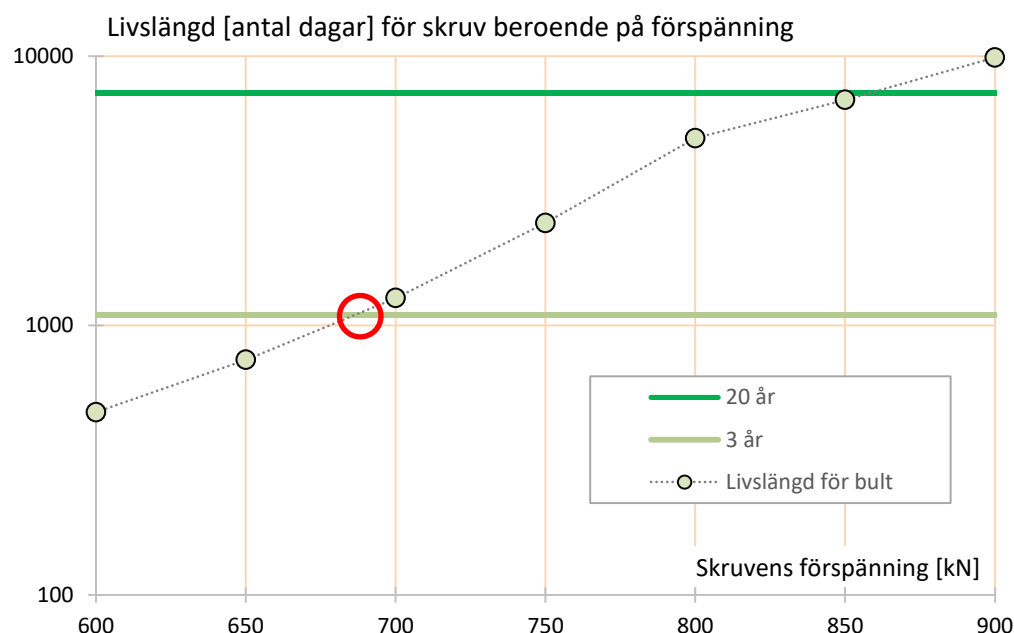
Tre års livslängd för en skruv uppnås vid ungefär 690 kN i förspänningskraft, figur 41.

Figur 41. Skruvens beräknade livslängd som funktion av skruvens förspänningskraft. Hjälpelinjer för 20 respektive 3 år har också lagts in. Med livslängden på Log-skala kan sambandet approximeras med räta linjer mellan punkterna. Den tid som turbinen var i drift innan haveriet är tre år. Skruvens förspänningskraft som motsvarar den tiden är markerad med en röd ring och uppnås vid ungefär 690 kN i förspänningskraft. Detta värde gäller alltså utifrån att förbandets geometri är helt enligt alla ritningsspecifikationer samt att de yttre lasterna överensstämmer helt med de värden som tillverkaren beräknat för dimensioneringen.

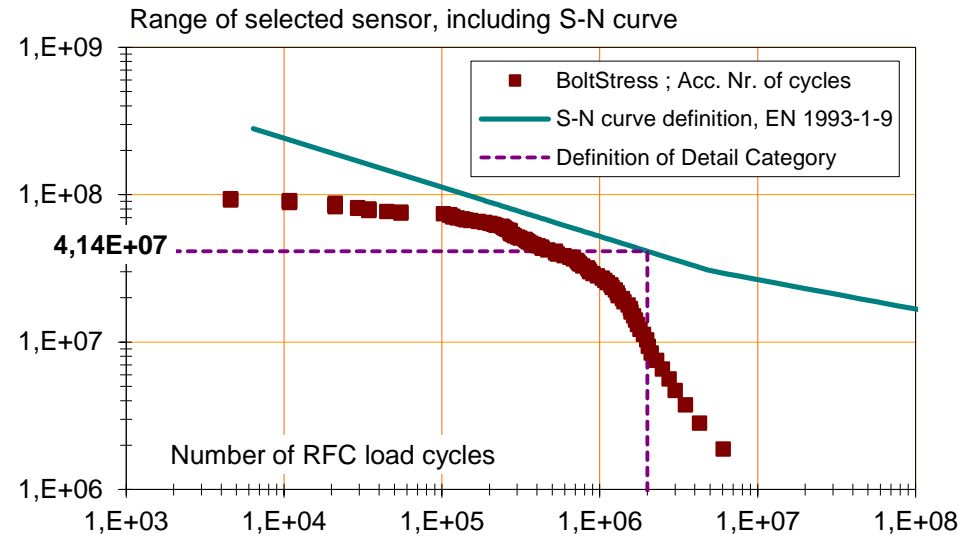
Figur 43. S-N-kurva som anger utmattningshållfasthet för en skruv enligt Eurocode 3. Förspänningskraften i skruven är satt till 700 kN och lastamplitudfaktorn = 1,0, motsvarande tillverkarens angivna laster. I förhållande till antagen livslängd på 20 år blir tidsfaktorn 0,1731, vilket motsvarar 3,46 år (= 1 264 dagar). Varje värde för skruvspänning har anpassats med en tidsfaktor för att dess ackumulerade värde ska motsvara 2E+6 konstantamplitudvariationer med spänningssvidden 4,137E+7 Pa, motsvarande M64-skruvens tillåtna hållfasthetsvärde.

Livslängden blir tre år med tillverkarens lastantaganden för en förspänningskraft på knappt 700 kN. Med en antagen lastamplitudfaktor på 2,5 uppnås tre års livslängd vid förspänningskraften 900 kN. Om lastamplitudfaktorn istället skulle vara 4,0 uppnås tre års livslängd vid en förspänningskraft över 1 400 kN. Relativt korta perioder med höga laster får alltså mycket stor betydelse för vilken förspänningskraft som motsvarar tre års livslängd. Det förklaras av den icke linjära överföringsfunktionen mellan yttre last och skruvens last. En komplett sammanställning av resultatet framgår av figur 44.

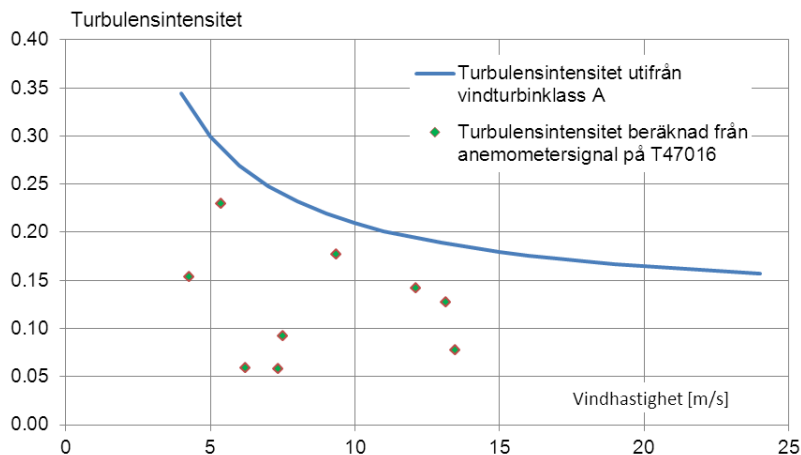
Mätdata från en av parkens turbiner, anemometersignalen²⁴ från torn 8, har använts för att beräkna turbulensintensiteten vid några olika tillfällen under våren 2016. Vid samtliga tillfällen ligger turbulensintensiteten klart under den nivå som tillverkaren använt för dimensionering av vindkraftverket (se figur 46).

Figur 46. Turbulensintensitet vid torn 8, uppmätta värden understiger gränsen för vindturbinclass A.

Dessa resultat motsäger slutsatsen att förhöjd turbulens på platsen har resulterat i ökade utmattningslaster på vindkraftverket.
