Slutrapport RJ 2013:04

*Tillbud med tekniskt fel på tunnelåg
vid Medborgarplatsens och Slussens tunnelbanestationer,
Stockholms län, den 24 maj och den 9 juni 2011*

Dnr J-38/11

2013-11-21

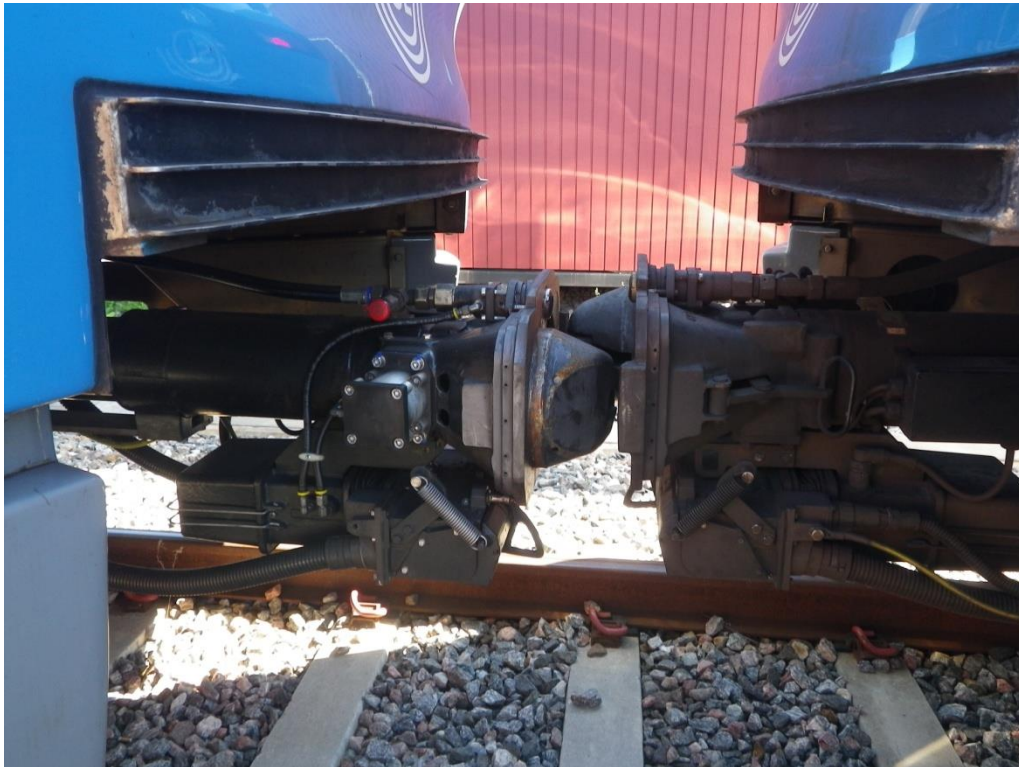
Figur 2. Automatkoppel C20.

Automatkoppel med serienummer 166 med lågeffektdon serienummer 165 monterades på vagn 2077 den 15 april 2011. Lågeffektdonet 165 reviderades den 11 april 2011 av TBT.

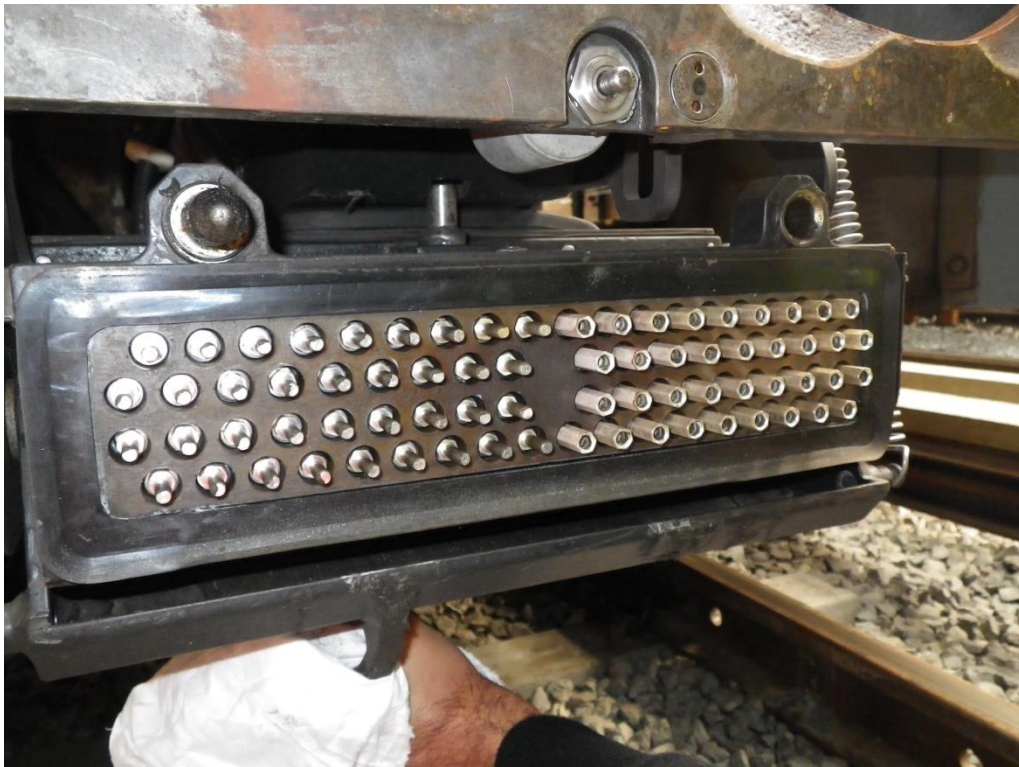
Figur 3. Lågeffektdon på automatkopplet.

Före montage ska den elektriska kopplingen kortslutningstestas. Testa med 2 kV och 50 Hz mellan varje närliggande kontakt, och mellan varje

kontakt och kontakthuset (kontakterna visas i Figur 3). Kablarna får inte vara i kontakt med varandra. Gnistbildning indikerar kortslutning.

Undersökningen visade att stiften i lågeffektdonet satt löst och tätt intill varandra vilket innebär att luften inte kan anses vara isolering och att isoleringens tjocklek minskade på grund av nötning och tryck på det fasta materialet.

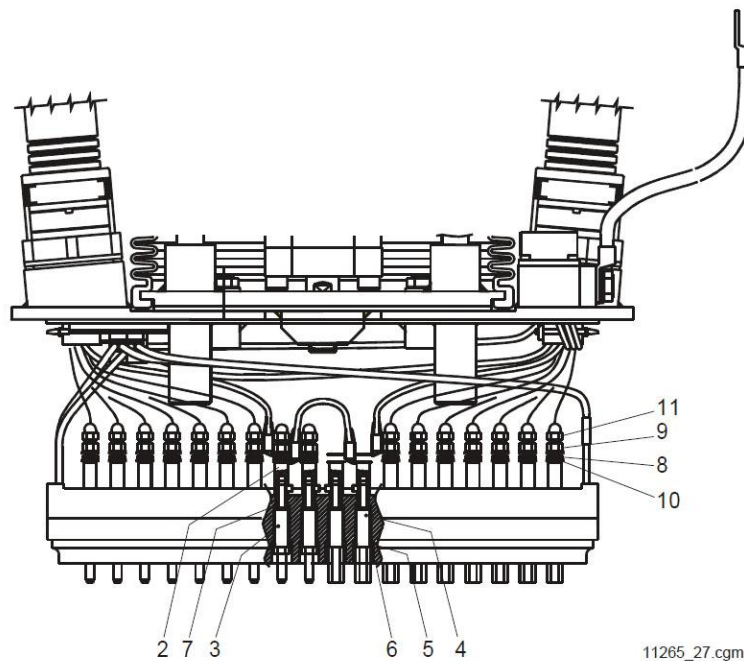
Figur 4. Bild på lågeffektdon från Bombardier, dokument 3EST 93-356.

Vid revidering av lågeffektdonet ska kontakter bara demonteras från plinten om de är skadade eller rostiga. Om kontakterna inte är skadade eller rostiga behöver de inte demonteras. Vidare anges i instruktionen (kapitel 6.7.5) att alla skruvar, muttrar och brickor samt kontakter ska bytas vid behov. Det framgår inte tydligt om detta inkluderar plastmuttrarna, muttrarna och brickorna som håller fast kabelskon på kontaktstiften (nummer 8, 9, 10 och 11 i Figur 4). Enligt uppgift från TBT har dessa kontakter inte bytts vid renovering av lågeffektdonen. Det finns inga krav på byte av kablarna med kabelsko eller dess isolerande krympslang vid renovering av lågeffektdon. Vid demontering och montering av stiftkontakterna finns inga instruktioner om att anslutningskablarna ska vara monterade enligt några specifika krav eller riktlinjer angående avstånd eller eventuell kontakt med andra ledare.

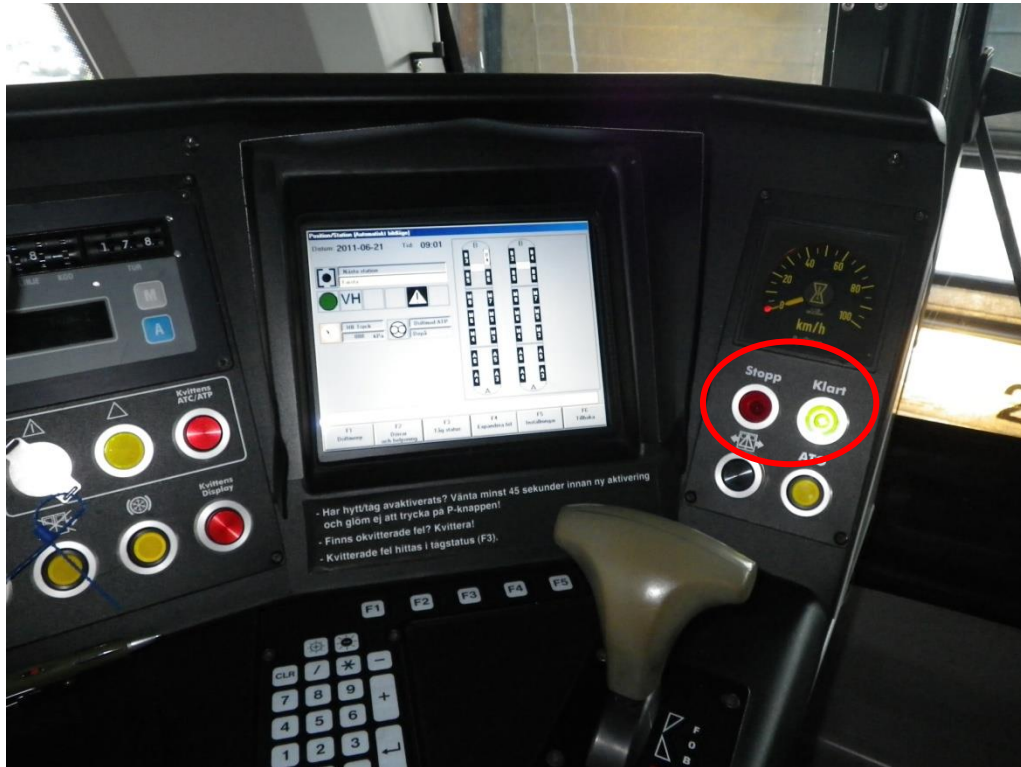
Figur 5. Förarhytt i C20 med signal för "Stopp" och "Klart" (röd inringning) samt informations-skärm.

Dörrdatorn får information om vilket läge gränslägesbrytarna har för respektive dörr. Denna information sänds till tågdatorn vilken presenterar för föraren vilken dörr eller vilka dörrar som är öppna. Se exempel i Figur 5 där dörr B4 i vagn 2269 inte är stängd. (Denna bild har tagits under återskapande av felet varvid signalen "Klart" är grön trots att en dörr är öppen vilket inte är normalfallet). Informationen som presenteras på skärmen påverkar dock inte dörrförreglingen (som förhindrar start av tåg med öppna dörrar). Föraren kan kvittera bort meddelanden på skärmen, t.ex. meddelande att någon dörr är hindrad under stängning. Säkerhetsspärren för kontrollen av dörrarna ligger istället i dörrförreglingen som via tågdatorn ger grön signal "Klart".

Alla passagerardörrar kontrolleras av dörrförreglingen som förhindrar start av tåg med öppna eller olåsta dörrar. Föraren får en röd signal (se Figur 5) och tågdatorn behåller full driftbroms om inte förreglingen är släppt, vilket medför att föraren inte kan starta tåget innan tågdatorn har hävt förreglingen.

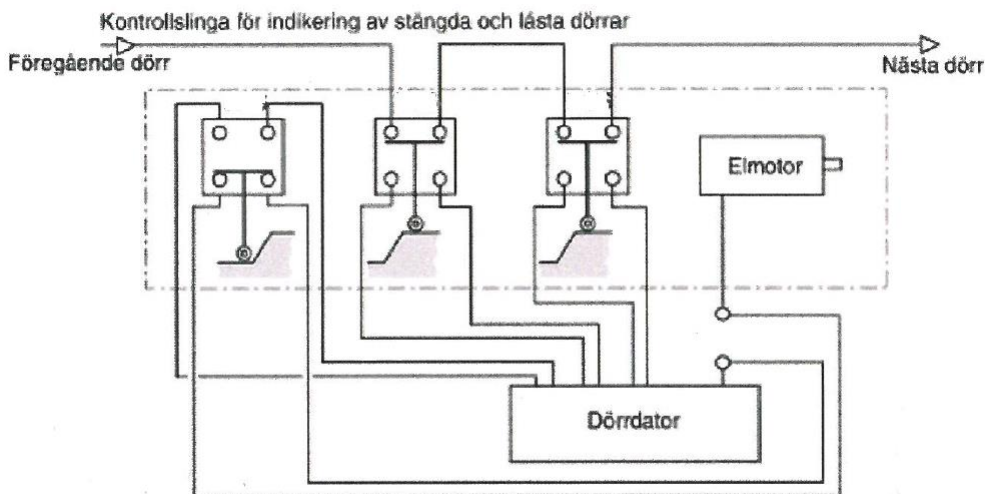
Figur 6. Kontrollslina dörrar (bilden kommer från MTR:s dokumentation).

Varje passagerardörr består av två dörrblad och varje dörrblad kontrolleras av två gränslägesbrytare; en brytare kontrollerar att dörren är stängd och en brytare kontrollerar att dörren är låst, se Figur 6. Gränslägesbrytarna sitter i slingan "Kontrollslinga dörrar" som bryts om någon passagerardörr i tåget inte är stängd eller låst. Varje gränslägesbrytare har två galvaniska, avskilda, inbyggda kontakter varav den ena används till "Kontrollslinga dörrar" och den andra till dörrdatorn krets. Dessa två kretsar är elektriskt separerade från varandra, dvs. dörrdatorns krets påverkar inte "Kontrollslinga dörrar".
