Slutrapport RL 2013:16

**Olycka den 16 november 2012 med luftfartyget
SE-KHX, Cessna 172N från Arbrå Flygklubb,
vid Öster Malma gård, Södermanlands län.**

Diariernr L-128/12

2013-09-16

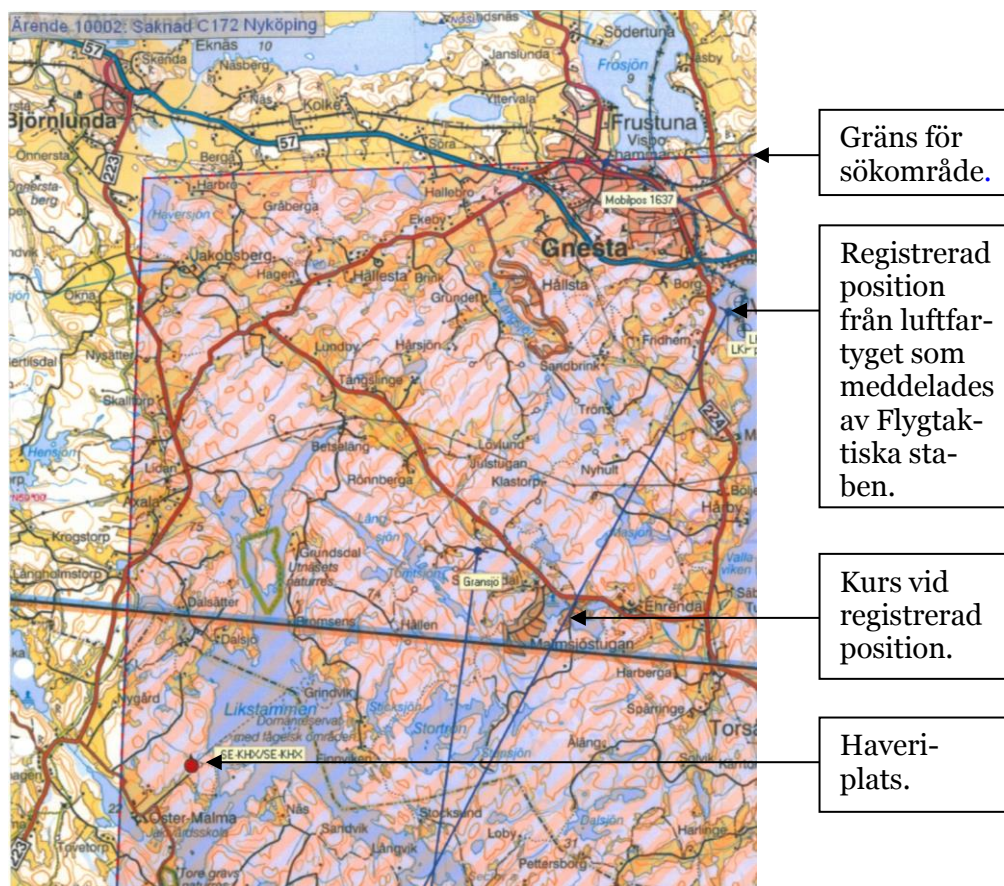
Fig. 9. Resultat från radardata och del av söksområde som införts i kartunderlag vid JRCC.

Svar på frågan om radarspår erhöles cirka 1,5 timme senare från flygtaktiska staben vid Försvarmaktens högkvarter, som via telefon angav radardata för den sista registrerade positionen av luftfartyget i latitud och longitud (med 17 siffror), se registrerad position i fig. 9. Därefter användes ytterligare ca 15 mi-

JRCC frågade även Sjöbevakningscentralen kl. 18.13 angående eventuell tillgång till en radarbild över det aktuella området. Svar erhöles från sjöinformatiionskompaniet vid Muskö kl. 19.14 med en position där radarkontakten med luftfartyget hade förlorats. Den positionen stämde i stort överens med tidigare uppgifter från flygtaktiska staben vid Försvarsmaktens högkvarter.

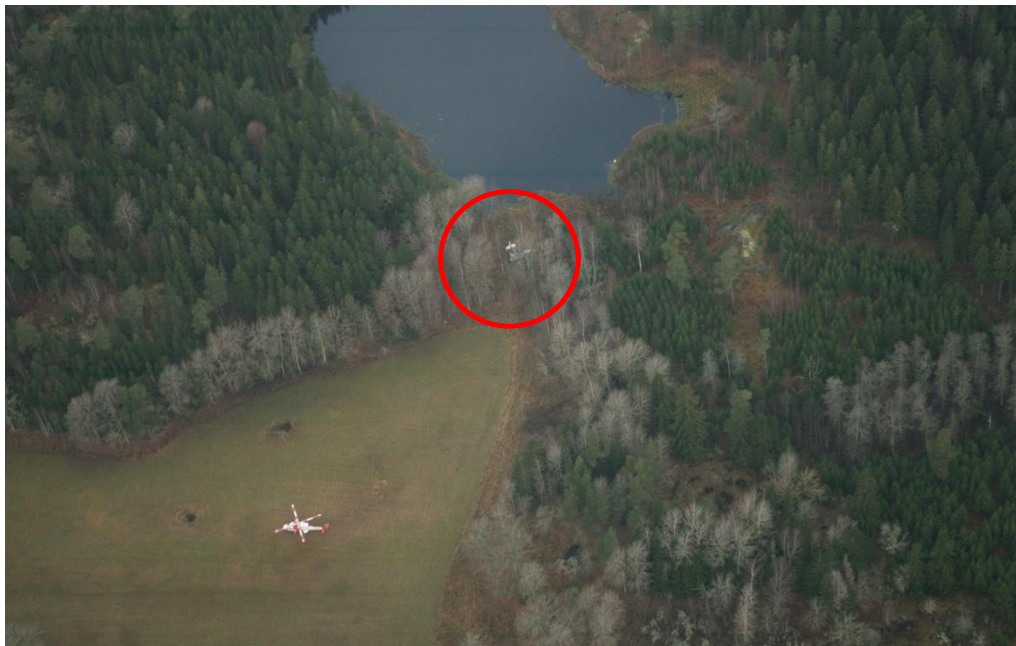
Kustbevakningens luftfartyg KBV 503 återupptog efterforskningen strax före kl. 07.30. Under morgonen anlände också en räddningshelikopter från Norrtälje vid 8-tiden. Efter att det hade ljusnat upptäckte besättningen i KBV 503 kl. 08.26 en sannolik haveriplats och ledde dit räddningshelikoptern, som några minuter senare landade nära platsen, se fig. 10. Besättningen konstaterade att det var det utbrända vraket efter det saknade luftfartyget som hade återfunnits.

Fig. 10. Haveriplatsen med räddningshelikoptern som landat. Foto:KBV 503.
