Slutrapport RL 2014:03

**Olycka på Borglanda flygplats den 25 juli
2013 med flygplanet SE-GMA av typen
Cessna F172M.**

Diariernr L-93/13

2014-02-28

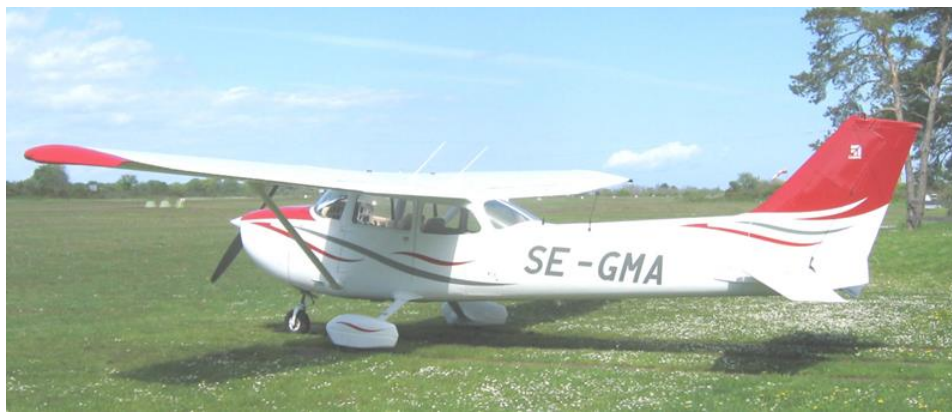
Flygplanet (fig. 1) accelererade enligt föraren med full effekt till drygt 60 knop och lättade normalt, starten utfördes med tio graders klaff. Föraren har uppgivit att denne sedan sänkte nosen för att på 3-5 meters höjd accelerera farten mot 70 knop.

Figur 1 - Flygplanet SE-GMA före olyckan. Foto: Kennerth Gustafsson
