## *Slutrapport RS 2014:01*

Allvarlig sjöolycka den 15 oktober 2012  
med fartyget Liva Greta vid Nockebybron,  
Stockholms län.

Diariernr S-165/12  
2014-03-12

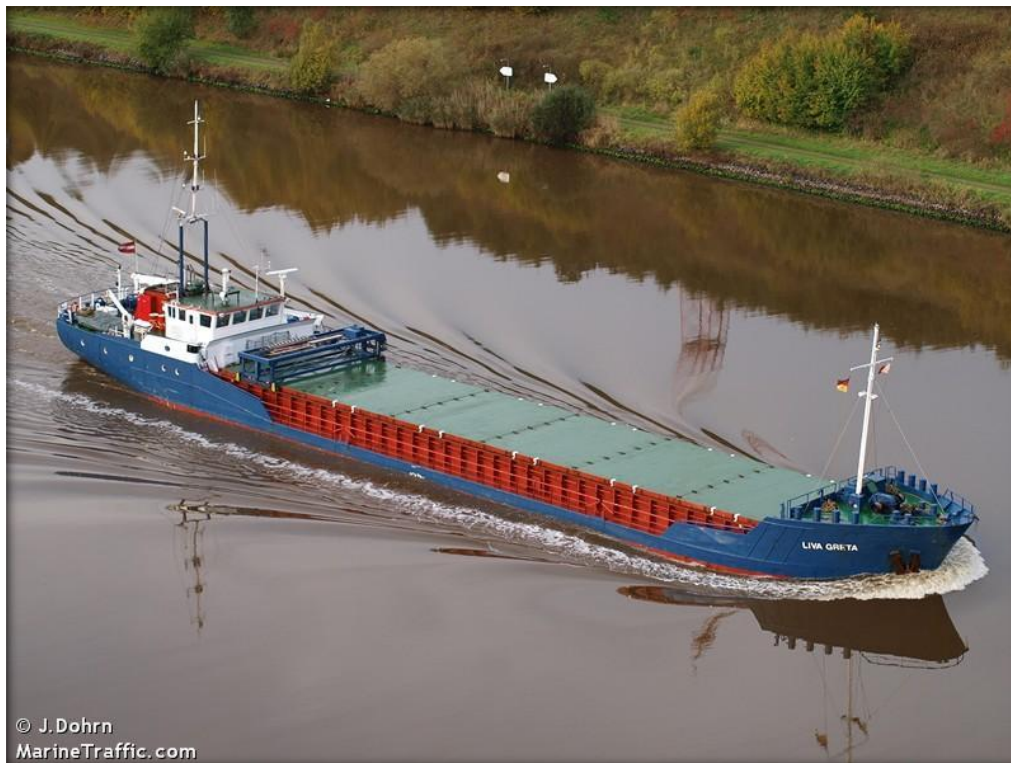
Fig. 1. M/S Liva Greta. Foto: J. Dohrn.

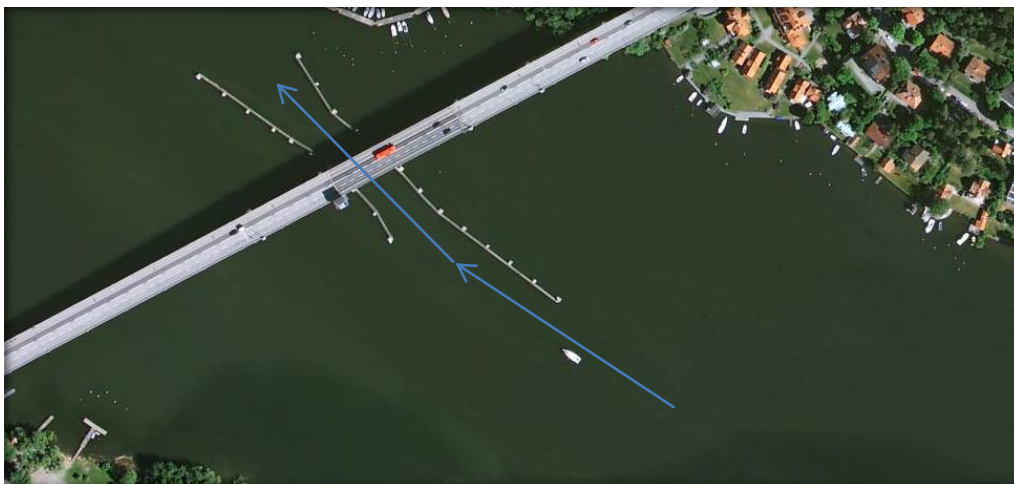
Vid tillfällen då det krävs en kursändring innan passage av ett smalt parti som t.ex. en bro, då farledssträckningen och bropassagen kräver olika kurser, är det en fördel om fartyget har girat klart och ligger på stadig kurs i så god tid som möjligt före det smala partiets början. Denna teknik kan benämnas att ”öppna upp brohålet” (se fig. 7).

Fig. 7. Nockebybron sedd från ovan. Pilarna på fotot illustrerar den nödvändiga kursändringen med syfte att ”öppna upp brohålet” och därmed erhålla största farledsbredd för fartyget under bropassagen. Foto: © Lantmäteriet Dnr: R61749\_130002.

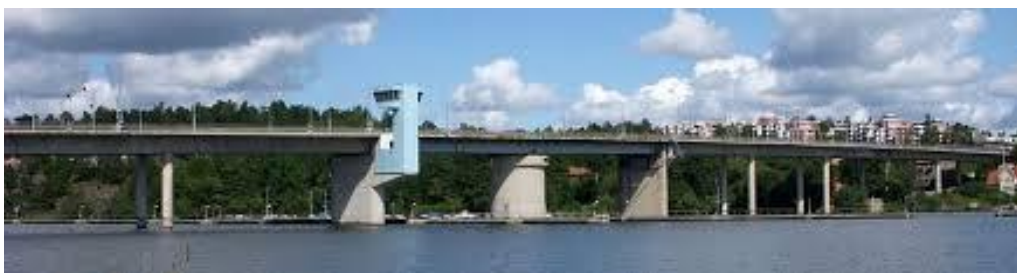
Nockebybron byggdes 1973 och förbinder Drottningholm med Bromma i Stockholms län (se fig. 8). Bron är 694 meter lång och är öppningsbar via ett svängspann.

Fig. 8. Nockebybron sedd från sidan. Foto: Holger Ellgaard.
