Slutrapport RS 2013:01

*Lastförskjutning ombord på Phantom,
den 15 februari 2012*

Dnr S-20/12

2013-06-26

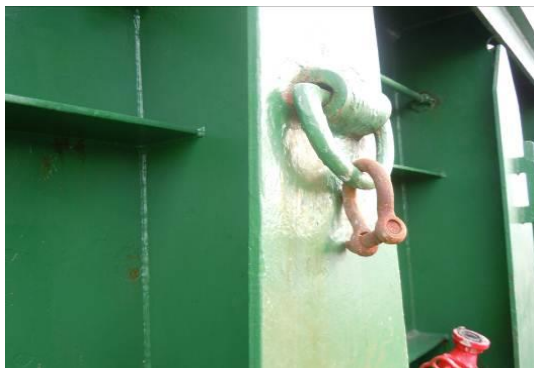
Figur 5. D-ring på luckekarmen, placerad ca 1,1 m under toppen av lastluckan.

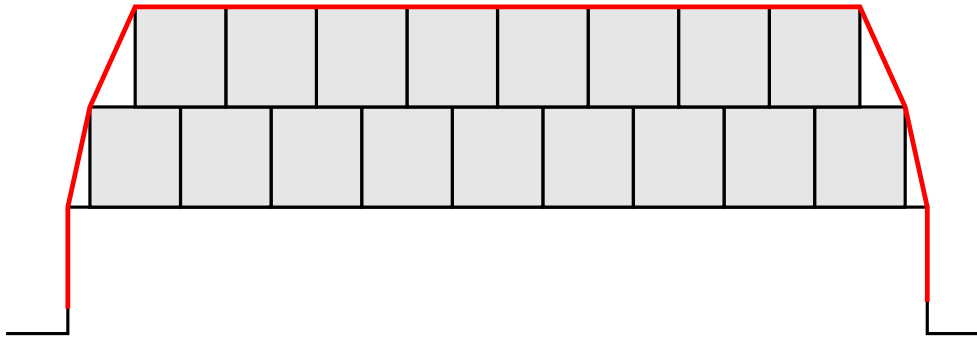
Lasten säkrades med de surringar av syntetfiberband som fanns beskrivna i fartygets lastsäkringsmanual och som var speciellt avsedda för timmerdäckslaster. Totalt användes 20 stycken surringar. Surringarna lades som överfallsurringar över däckslasten och fästes med hjälp av schacklar i D-ringar längs med luckans karm. Spännanordningen var placerad på toppen av lasten. Sliphakar som möjliggör snabb lossning av banden användes inte. Avståndet i längdled mellan surringarna var ca 2,5 – 3,0 meter.

Figur 7. Skiss på lastning och säkring av däckslasten.

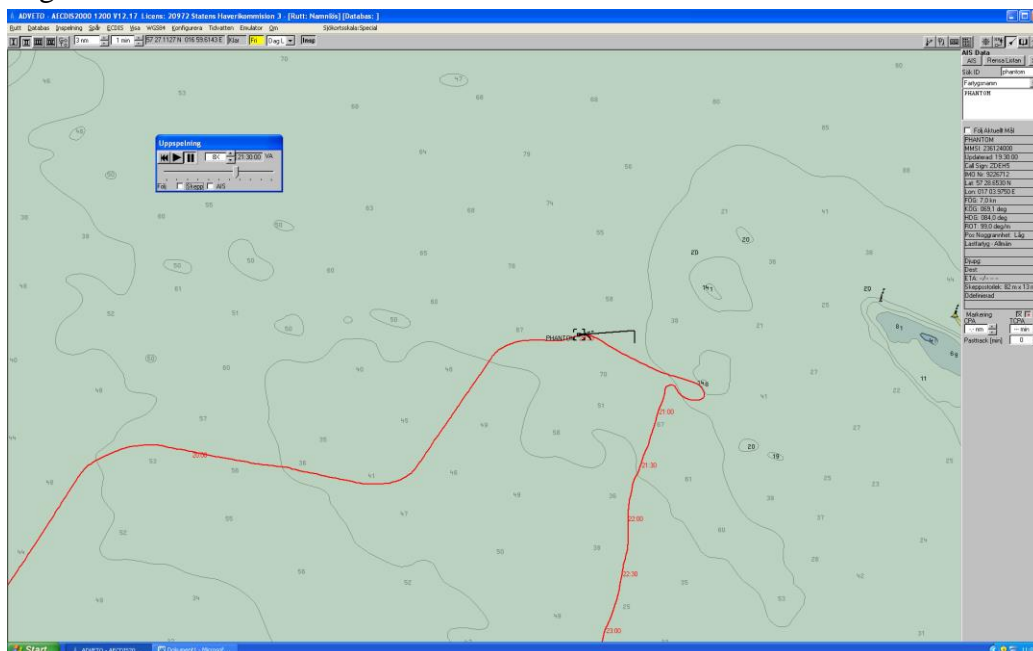
Vid kl. 21.30, cirka 1,9 nm¹⁵ nordost om första försöket att gira ner, provade befälhavaren ytterligare en gång att gira åt styrbord men kort därefter kom en kraftig sjö, som han bedömde vara ca 4 meter, och träffade fartygets babordssida.

Sjön fick Phantom att rulla över åt styrbord och när hon rätade upp sig så träffade ytterligare en större våg fartyget. Den upprätande rörelsen åt babord stannade då plötsligt upp medan lasten fortsatte åt babord på grund av centrifugalkraften och blev hängande i surringarna, vilket resulterade i att fartyget fick en kraftig slagsida.

Figur 25. Fartygets position kl. 21.30. © Sjöfartsverket, nr 10-01518.

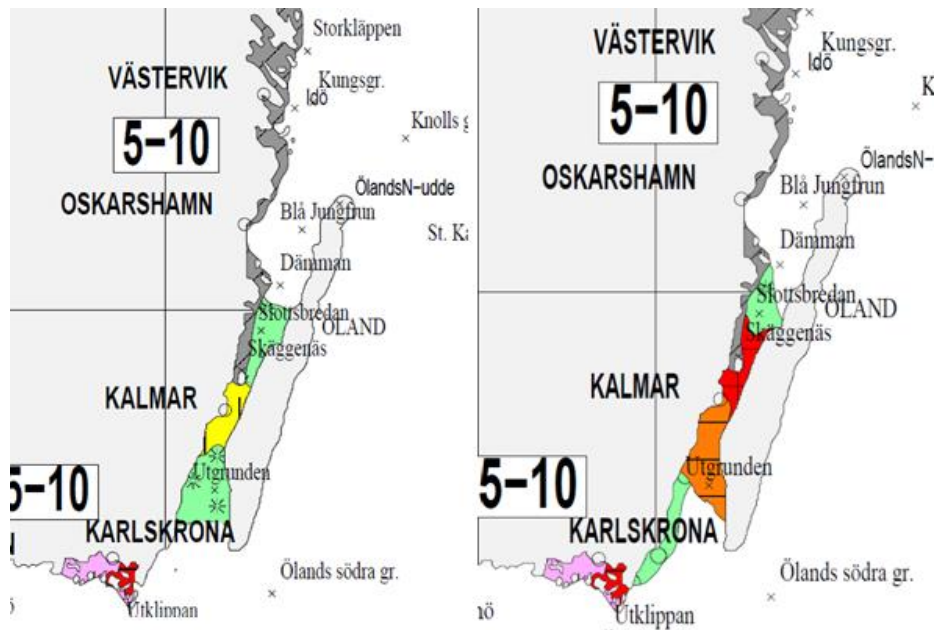
Figur 28. Issituationen i Kalmarsund den 10 respektive den 15 februari 2012. Det röda fältet den 15 februari markerar sammanfrusen, kompakt eller mycket tät drivis med tjockleken 5-10 cm. Källa: www.smhi.se

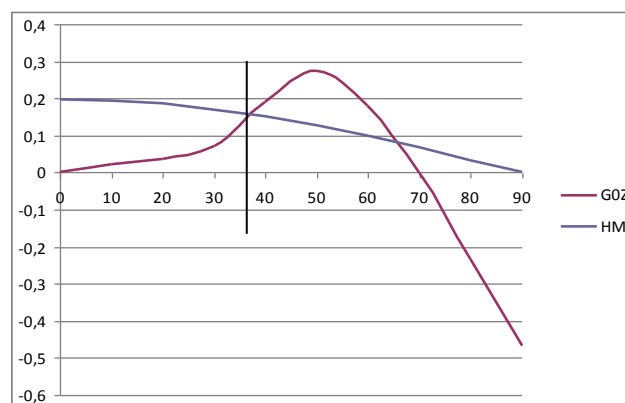
Det totala krängande momentet från lasten blir därmed $1680 \times 0,15 + 480 \times 1,2 = 828$ tonmeter. Med displacementet 4206 blir den krängande hävarmen $828 / 4206 = 0,197$ m.

Om den krängande hävarmen multiplicerad med cosinus för krängningsvinkeln läggs in i fartygets rätande hävarmskurva ser man att kurvorna skär varandra vid ca 37 grader. Detta torde således ha varit fartygets slagsida efter lastförskjutningen.

Figur 37. Fartygets slagsida 37 grader efter lastförskjutningen.

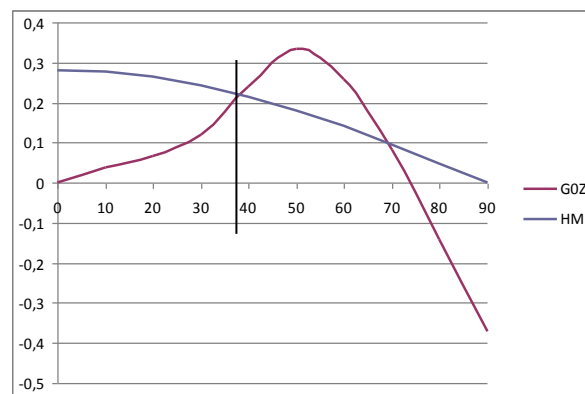
Svitzer anger vidare att fartygets kvarstående slagsida efter det att däckslasten lossats och vatten pumpats ut ur bogpropellerrum och inredningen var ca 16 grader. För att förklara en så stor slagsida måste ca 70 ton vatten ha kommit in i WT 1 P.

Om ca 70 ton vatten antas ha kommit in i WT 1 P har stabiliteten ökat något, men det krängande momentet har samtidigt ökat och slagsidan har blivit ca 38 grader, se nedanstående diagram.

Figur 38. Fartygets slagsida ca 38 grader efter lastförskjutning och vatteninträngning.
