Slutrapport RO 2015:02

**Olycka med buss i beställningstrafik
på riksväg 27 söder om Tranemo
tätort, Västra Götalands län, den 4
december 2014**

Diariernr O-12/14

2015-12-03

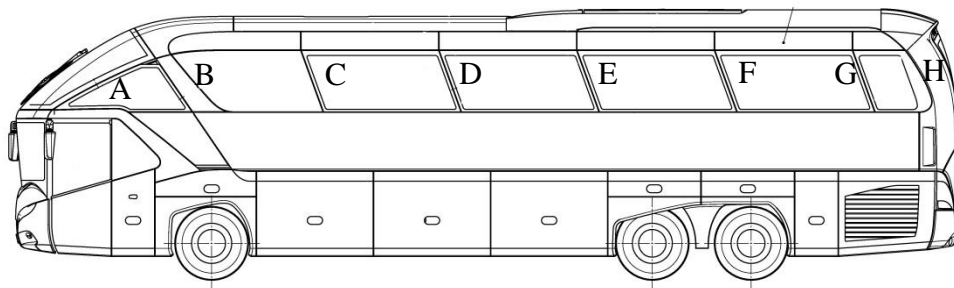
Takstolpe F var avlägsnad från sin plats vid tillfället för haverikommissionens fordonundersökning. Den var dock bärgad tillsammans med övrigt löst material från platsen. Ändarna på takstolpen uppvisade klippmärken.

Figur 15 - Principskiss på den aktuella busstypen tillhandahållen av tillverkaren. Den har förenklats något. Dessutom har den konventionella namngivningen av takstolpar lagts till.
