STATENS HAVERIKOMMISSION (SHK)
BOARD OF ACCIDENT INVESTIGATION

Rapport om
Luftfartshändelse 1986-10-22
på Tjärnaberget, ca 10 km NV
Borlänge/Dala Airport, W län
SHK ärende SE-IDU 52/86

1987:53

SAMMANFATTNING AV UTREDNINGSRAPPORT SE-IDU 52/86

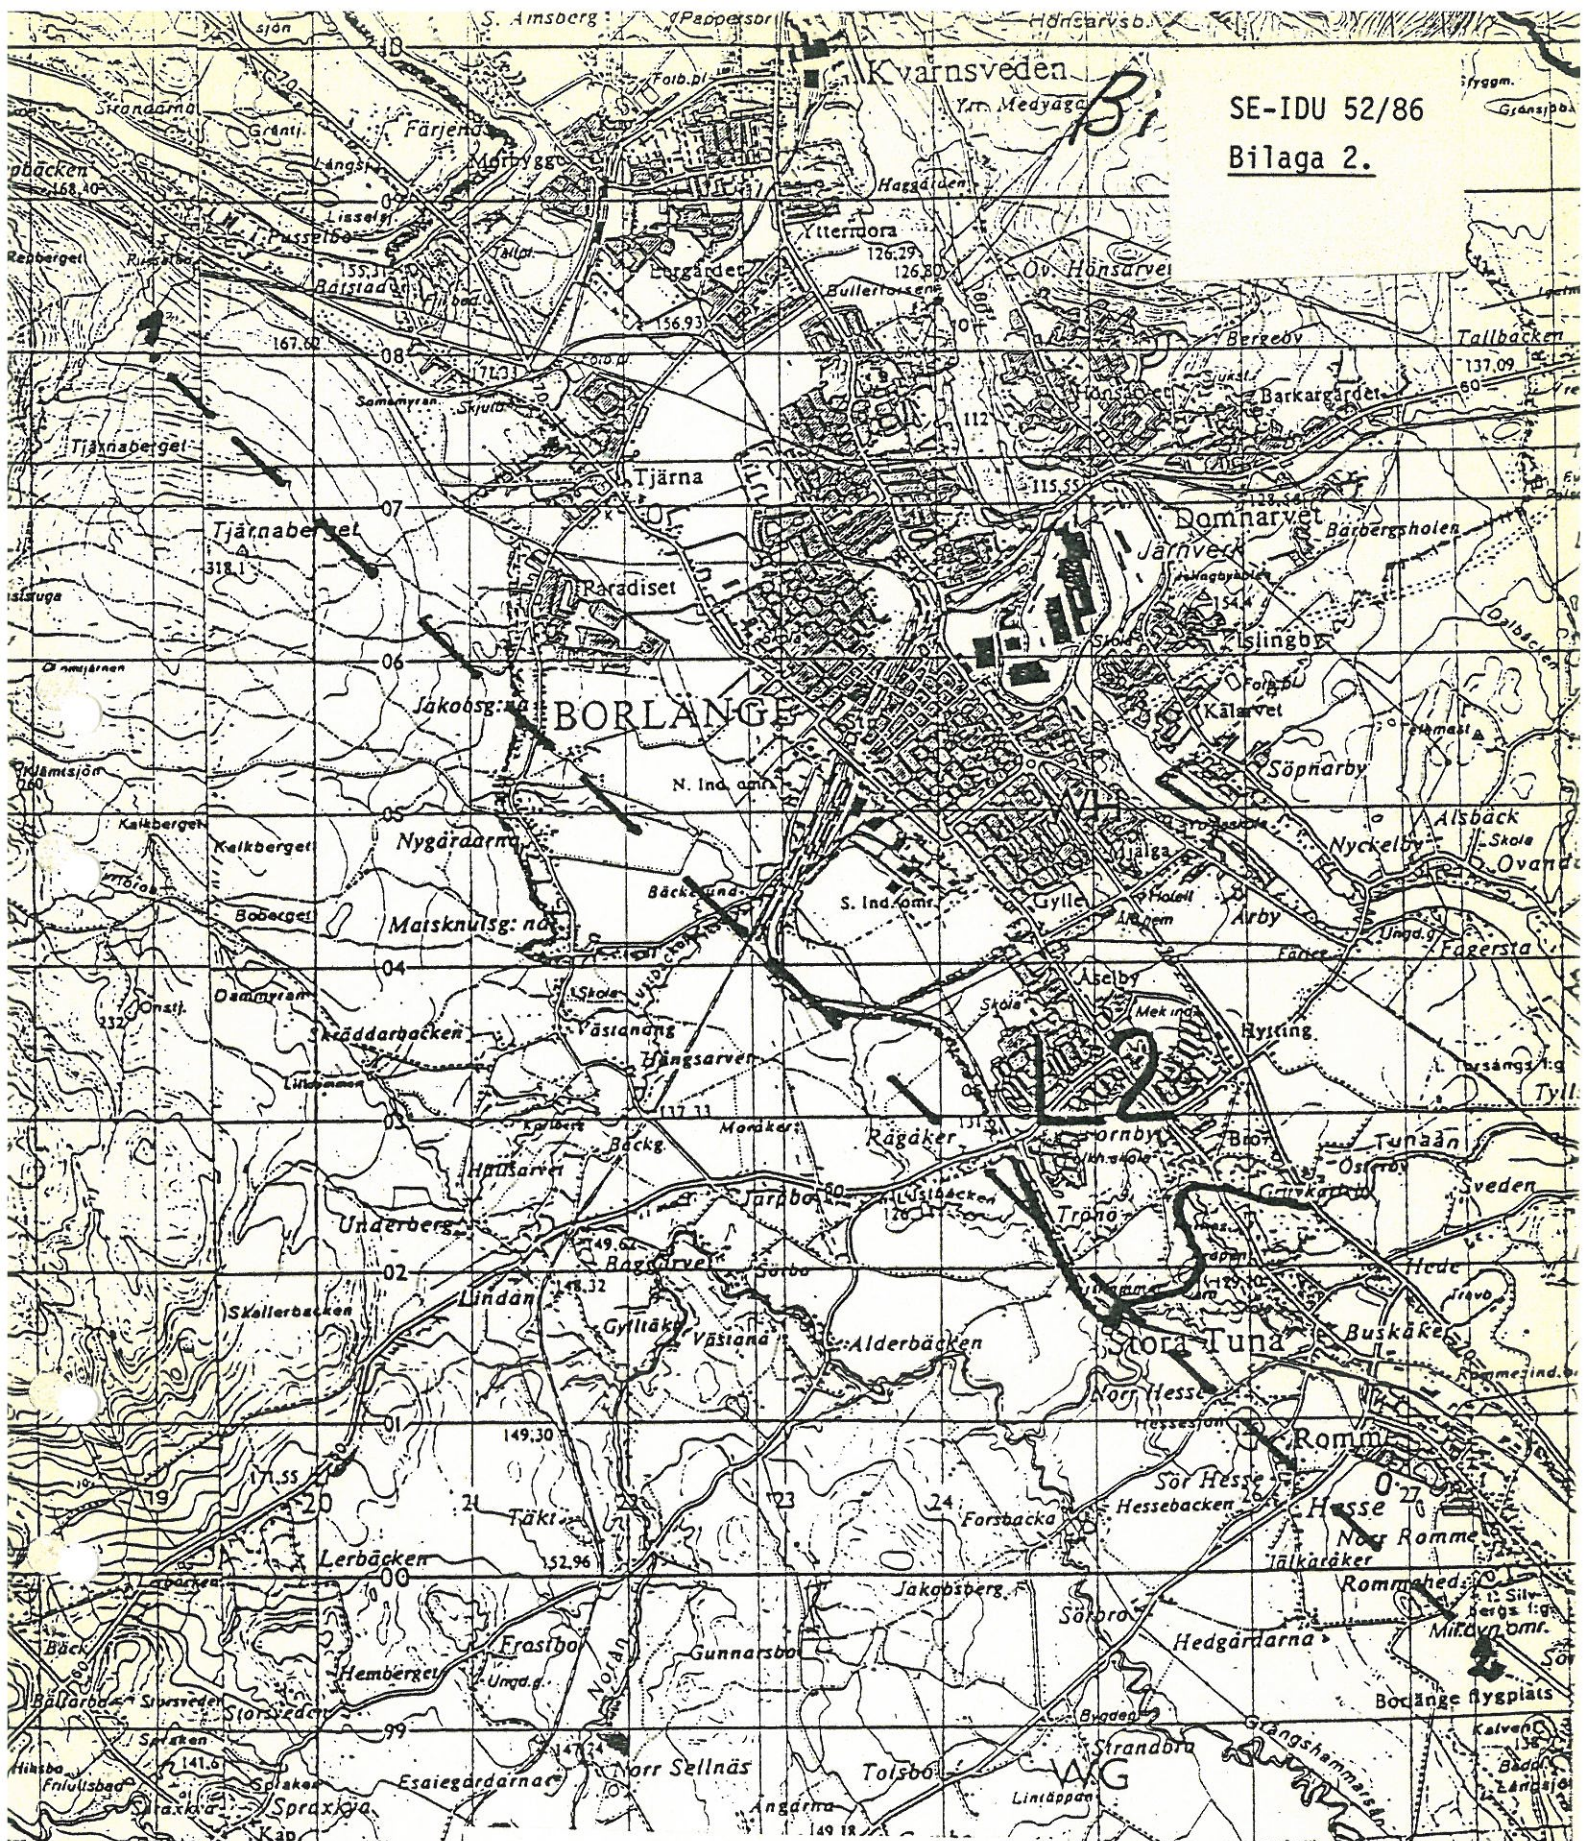
SE-12
Bilaga 2.

Karta utvisande inflygningssträcka till Borlänge Flygplats, DALA AIRPORT.
 1. Plats där flygplanet med beteckning SE-12 anträffat havererat.
 Den sträckade linjen utvisar inflygningssträckan till Borlänge Flygplats, Dala Ärport 2.
