STATENS HAVERIKOMMISSION (SHK)  
BOARD OF ACCIDENT INVESTIGATION

Rapport om  
luftfartshändelse 1986-07-03  
Lilla Rånna, Skövde, R län  
Ärende SE-TXC 29/86

SHK SE-TXC 29/86

Luftfartyg typ:	Rolladen-Schneider LS 4
Haveriplats, datum:	5 km N Skövde flygplats, 1986-07-03
Typ av flygning:	Allmän flygträning
Antal ombord:	1
Personskador:	Lindriga
Skador på luftfartyget:	Omfattande
Förarens ålder, certifikat:	28 år, S-certifikat
Förarens totala flygtid:	33 flygtimmar

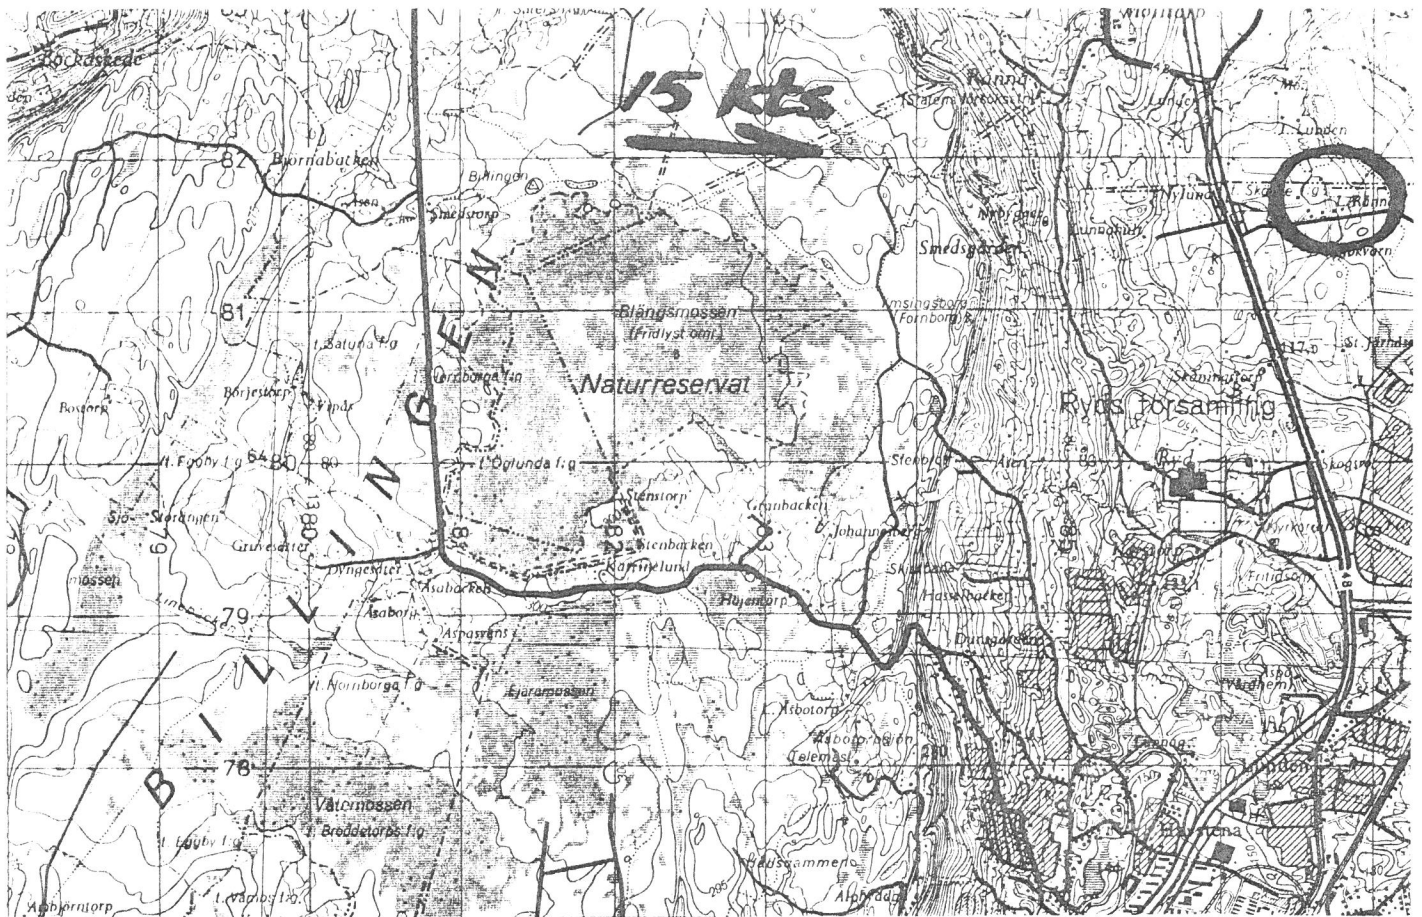
Under termikflygning kom föraren i sådant läge att han bedömde att han ej skulle nå fram till fältet varför han beslöt sig för att göra en utelandning. Fallvindarna förstärktes sannolikt av nedsvep i lä om Billingen.

Föraren valde ett landningsområde, som inte var lämpligt för utelandning, särskilt med hänsyn till att han inte hade någon erfarenhet av sådana landningar. Vid valet av utelandningsfält stördes han av en kraftledning, som går diagonalt över det bästa fältet i området. Vid rekognosering av fältet kom han ned på alltför låg höjd innan han gick ut på medvindslinjen.

Rådande vind av ca 25 km/h på medvindslinjen bidrog sannolikt till att föraren, på grund av markens närhet, tyckte sig ha högre fart än vad som var fallet. Vid svängen in på baslinjen blev den då alltför låg varför segelflygplanet vek sig över vänster vinge och i brant dykning kolliderade med marken.
