STATENS HAVERIKOMMISSION (SHK)
BOARD OF ACCIDENT INVESTIGATION

Rapport om
Luftfartshändelse 1986-08-17
300 m NW Avans flygfält, Gävle, X län
Ärende SE-SZT 37/86

SHK SE-SZT 37/86

Luftfartyg typ:	Schleicher K 8B
Haveriplats, datum:	300 m NW Avans flygfält, Gävle 1986-08-17
Typ av flygning:	Allmän flygträning
Antal ombord:	1
Personskador:	Inga
Skador på luftfartyget:	Omfattande
Förarens ålder, certifikat:	22 år, S-certifikat
Förarens totala flygtid:	29 timmar

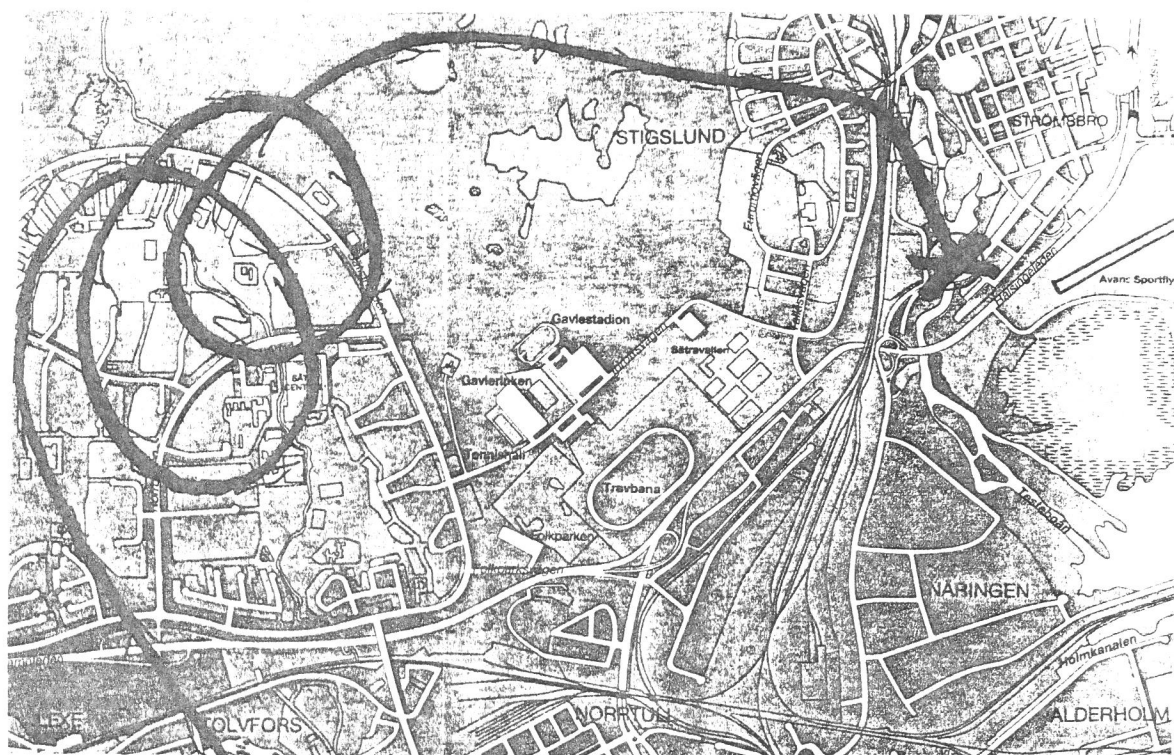
I samband med inflygning till flygfältet hamnade segelflygplanet på mycket låg höjd. Vid sväng för att undvika kollision med träd var farten alltför låg varför segelflygplanet sjönk igenom. Tack vare träden, den låga höjden och den låga farten vid genomsjunkningen blev nedslaget så dämpat att risken för personskador minskades avsevärt.

När föraren kurvade och försökte fånga termiken uppmärksammade han emellertid inte avdriften och motvinden tillbaka till fältet. Detta ledde till att han avbröt alltför sent för att nå tillbaka.

Eftersom föraren trodde att han skulle nå tillbaka till flygfältet föll det honom inte in att planera en utlandning. När han väl insåg sin situation var det för sent att göra något åt saken.
